VH86900 - 2017 Mercedes-Benz GLC Offroad

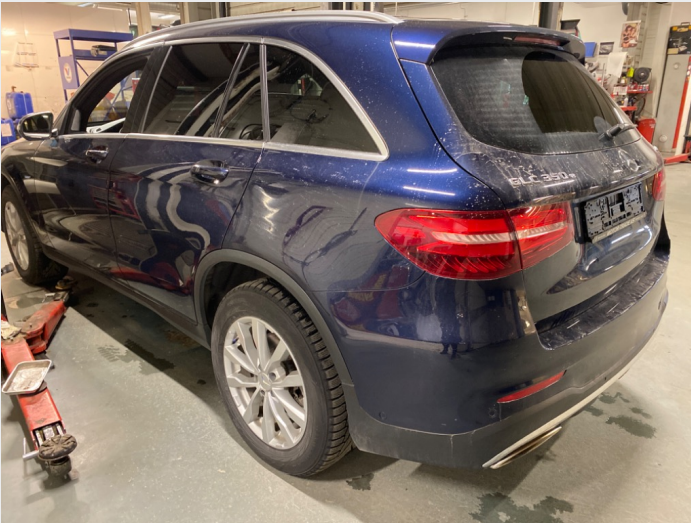
2.1 Oversiktsbilder av bilen

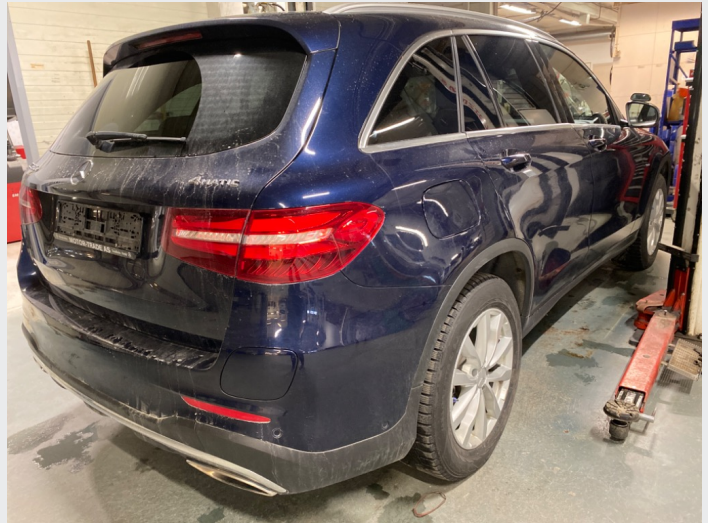
2.1 Oversiktsbilder av bilen

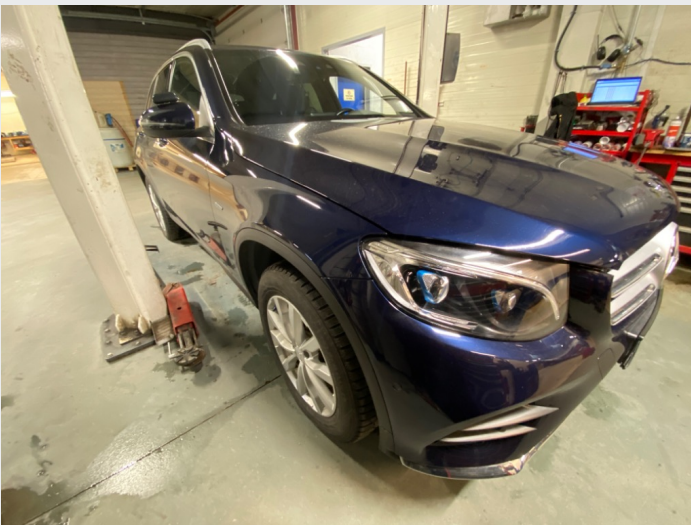
2.1 Oversiktsbilder av bilen

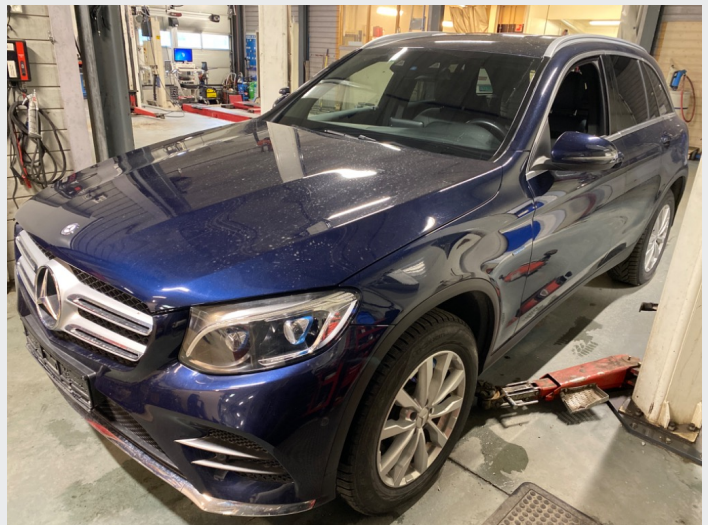
2.1 Oversiktsbilder av bilen
