NAF Bruktbiltest

Testdato
28.06.2024

Bilmerke	Mercedes-Benz	Motorstørrelse	2143 cm ³
Modell	VITO	Motoreffekt	100 kW
Type	639/5	Aksler i drift	2
Registreringsnr.	ZH48444	Drivstofftype	Diesel
Understellsnr.	WDF44760313165382	Kjøretøygruppe	315
Km.stand.	149697	Bruktimportert	Nei
Farge	Hvit	Registreringsår	2016
		Registrert første gang	22.11.2016

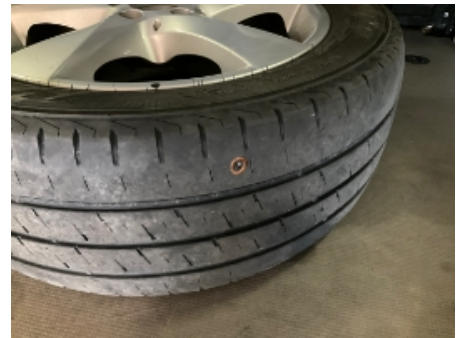
51.7	Vindusvisker, spyler (foran/bak)	Vinduspusserarm eller blad er defekt / mangler	Bakrute
65.12	Dekk	Deformasjon, rift eller andre visuelle skader av betydning på dekkets sideflate:	Venstre foran

18. Dekk

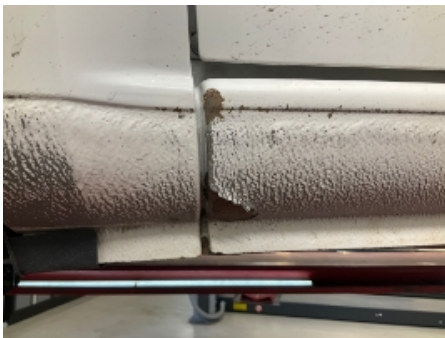
67.17	Ekstra hjulsett	Ekstra hjulsett mangler	
84.4	Lås	Feil ved låsesylinder	Venstre fordør
86.2	Lakk / karosseri utvendig	Lakkriper:	Venstre sidekanal
86.3		Skadet:	Bakluke, Støtfanger bak

19. Lakk / karosseri utvendig

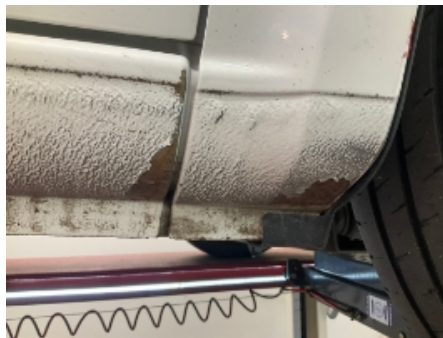
86.11		Steinsprut/lakksår	Høyre bakdør
86.13		Lakklipp/flassing	Høyre forskjerm, Høyre sidekanal, Venstre sidekanal
92.2	Luftdyse kupé	Betjening for luftdyse virker ikke:	Midten foran

20. Lakk / karosseri utvendig

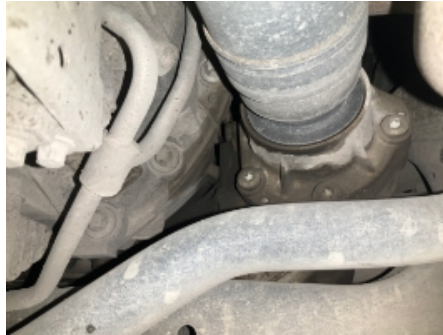
23.1	Full systemskann	Det finnes feilkoder, se rapport	
40.4	Girkasse (automatisk)	Oljelekkasje	
47.3	Elektrisk vindusheis	Elektrisk vindusheis, feil funksjon/virkning	Høyre fordør

**29. Girkasse (automatisk)**
