XA19457 - 2017 Mitsubishi Offroad

| Km.stand | 108 980 | Bruktimportert | Nei | Reg.reim skiftet, dato | Har ikke |
| Chassisnr. | JMBXDGG2WJZ000706 | Tilhengerfeste | Ja | Vognmappe m/instruksjonsbok | Ja |

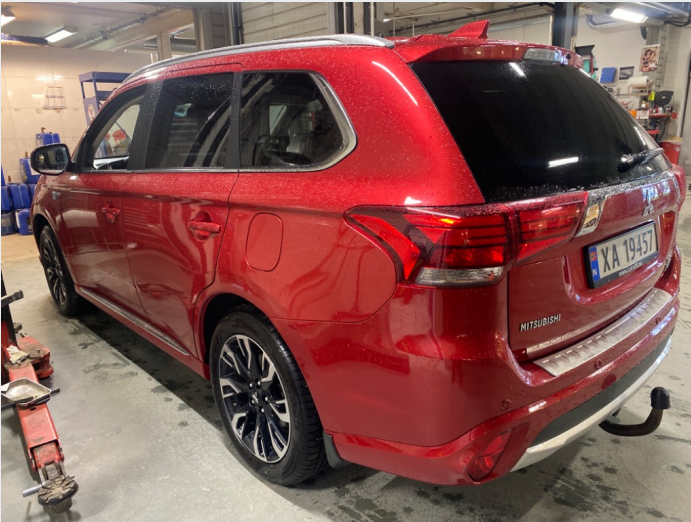
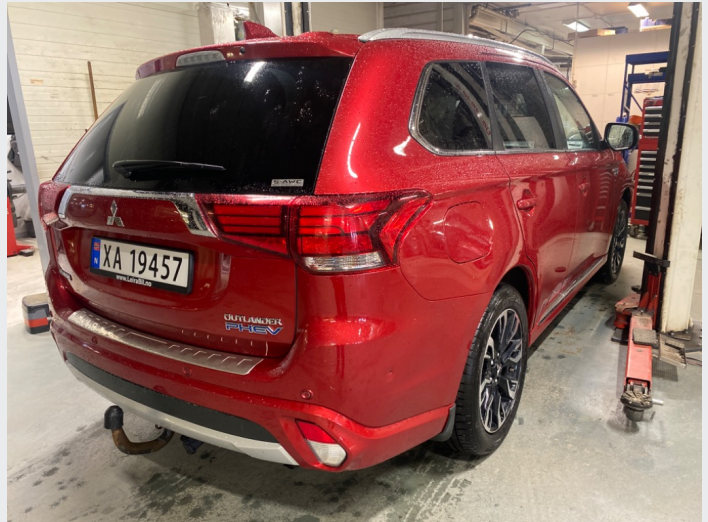
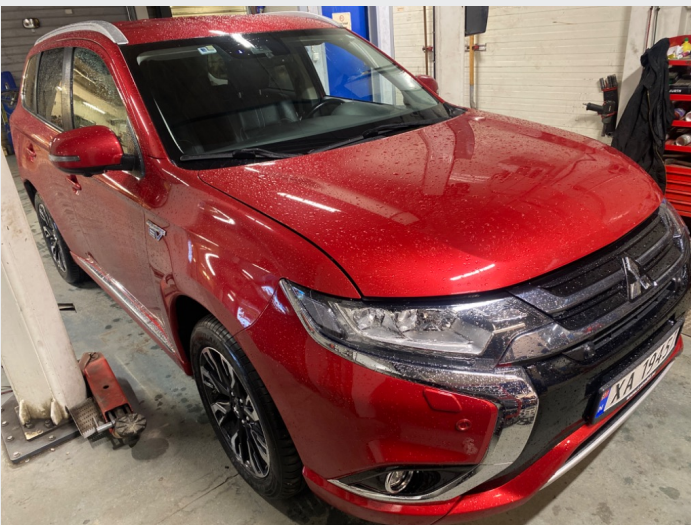
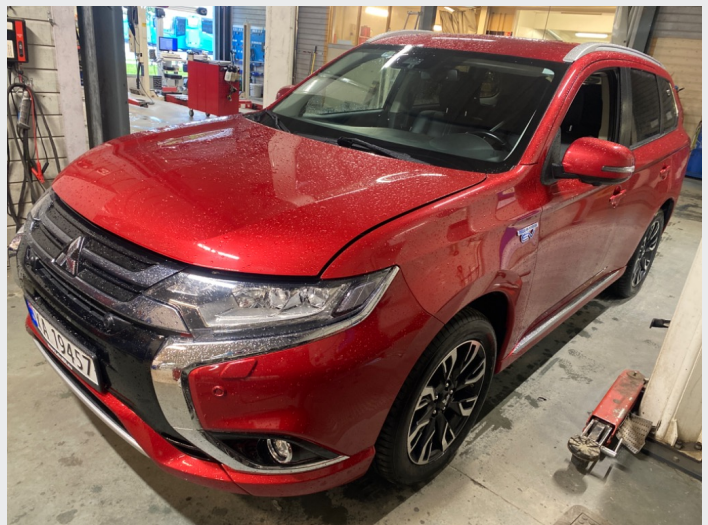
2.1 Oversiktsbilder av bilen

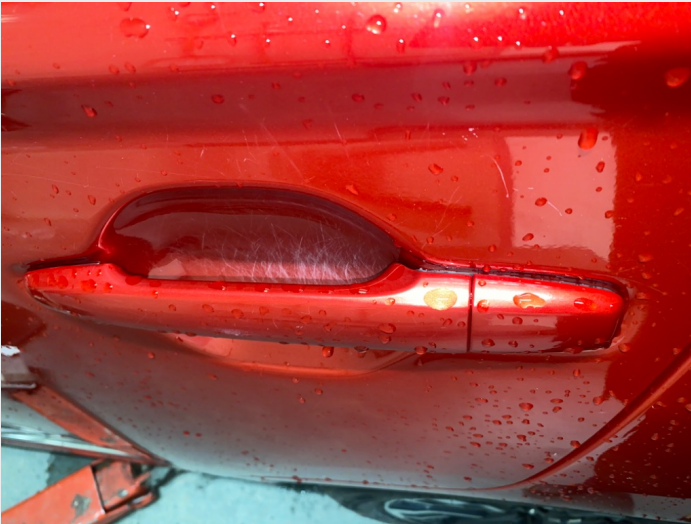
| 2.1 | B | Lakk |

2.1 Div slitasje på lakk, normalt ift. Alder

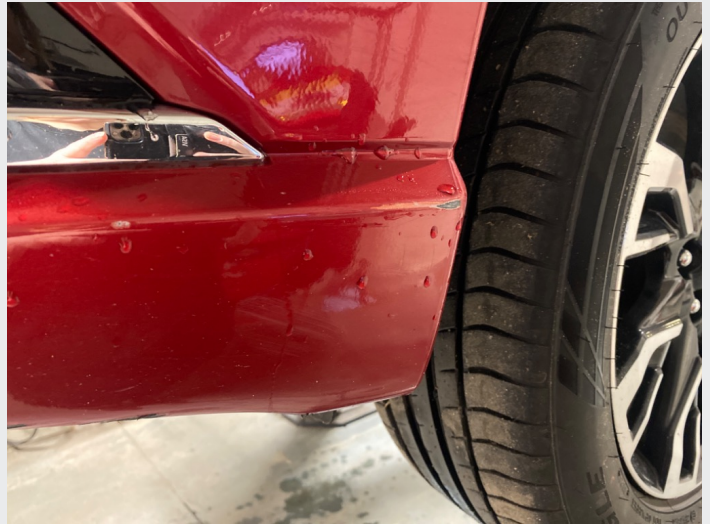
| 2.8 | C | Støtfanger/grill |

2.8 Skrubbsår støtfanger venstre foran, nedre

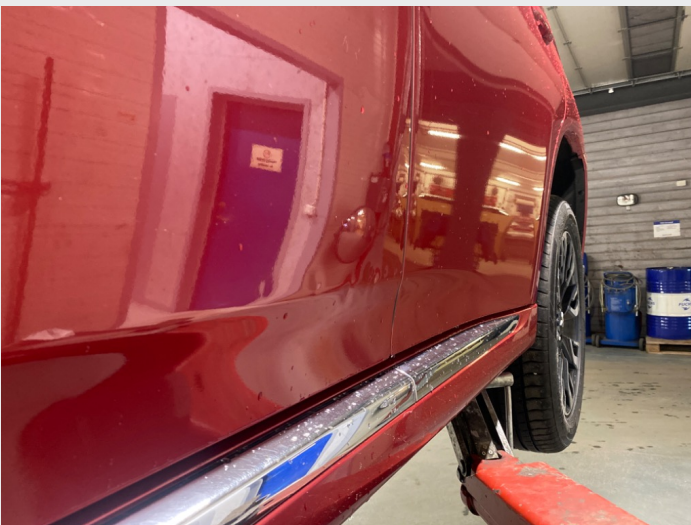
| 2.5 | C | Dører/bakluke |

2.5 Førerdør, mange bulker

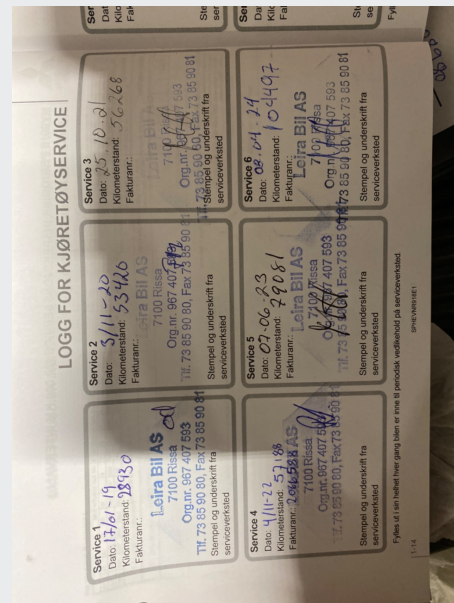
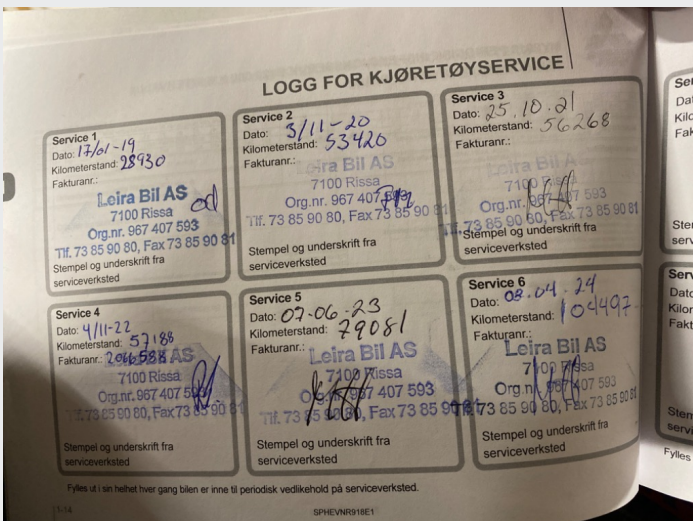
5.11 Servicehefte

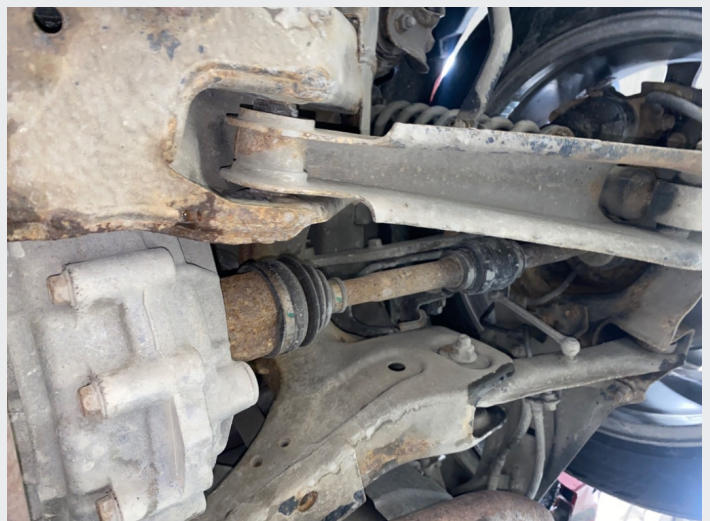
| 8.5 | C | For-/bakstilling |

8.5 ikke understells behandlet, så har påbegynnende rust under.

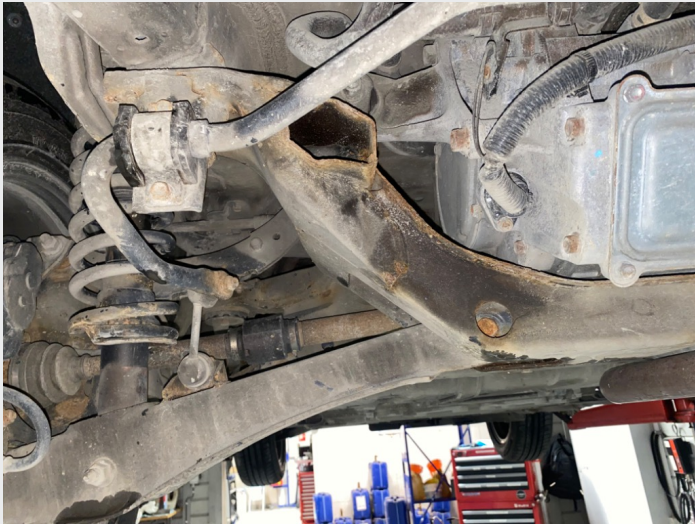
8.5 ikke understells behandlet, så har påbegynnende rust under.
