PEUGEOT EXPERT 150 HK MANUELL 4X4
TESTDATO: 16.07.2024
KODE: 1436106

| JV31590 | 67 000 KM | 24.12.2019 Førstegang registrert | Diesel |

NBF Tilstandsrapport er utarbeidet av Norges Bilbransjeforbund og Forbrukerrådet.

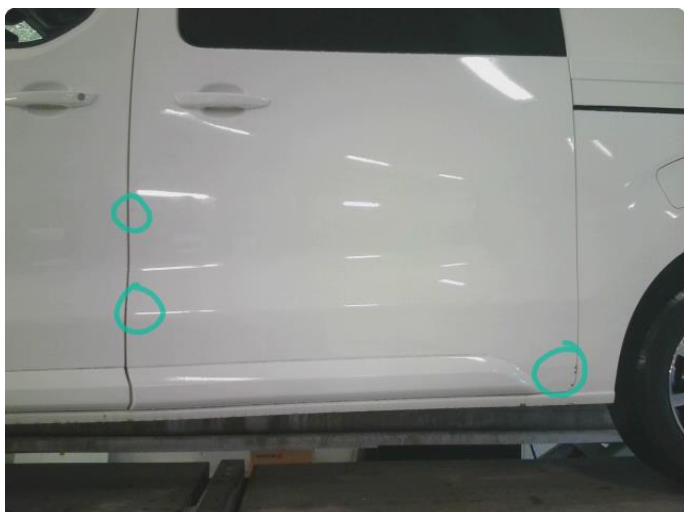
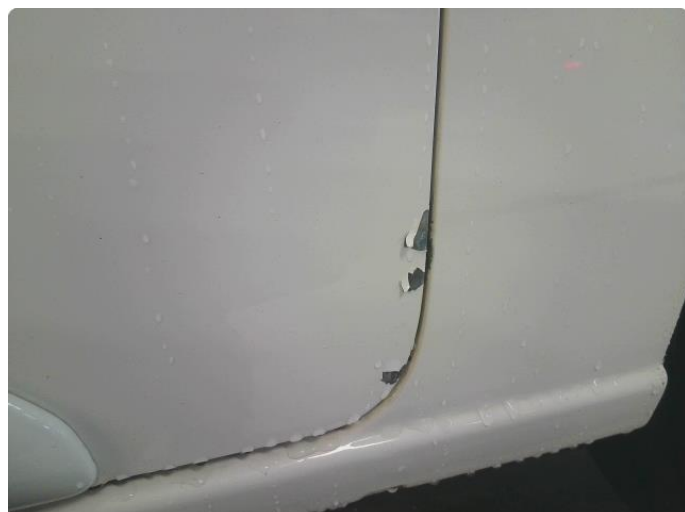
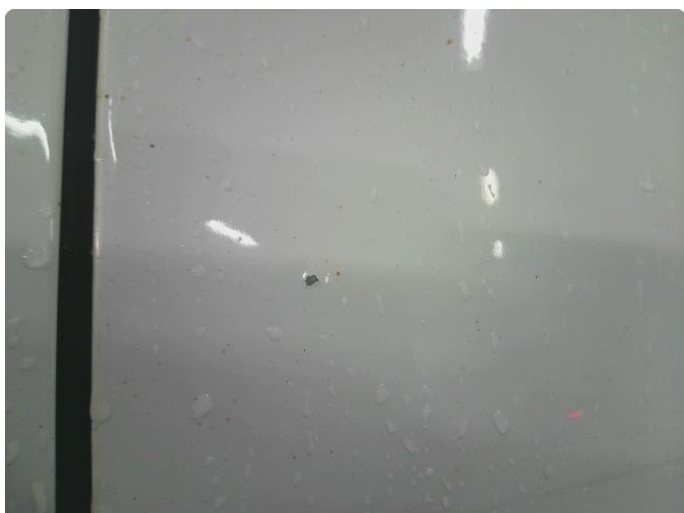
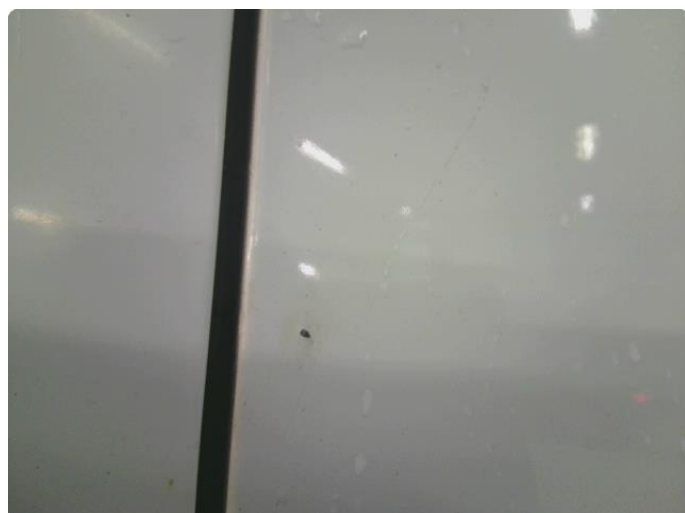
| Punkt | Beskrivelse | Plassering |
|---|---|---|
| 1.1 Dører | steinsprut med rust | venstre bak |

1.1 Steinsprut med rust

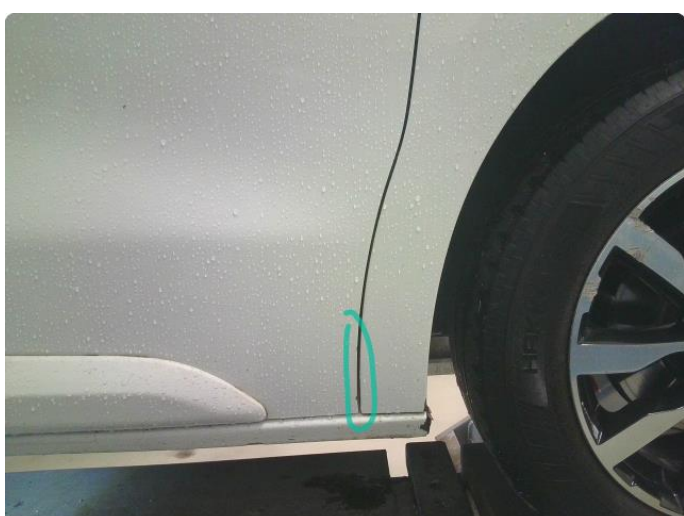
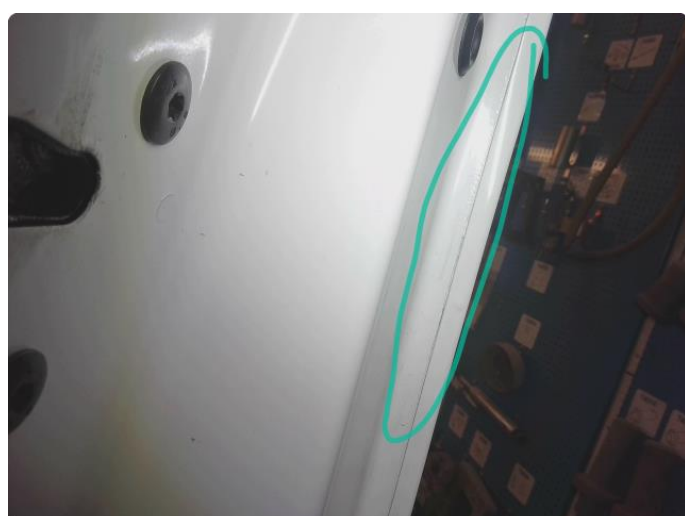
| Punkt | Beskrivelse | Plassering |
|---|---|---|
| 1.2 Dører | rust/korrosjon | høyre foran |

1.2 Rust/korrosjon

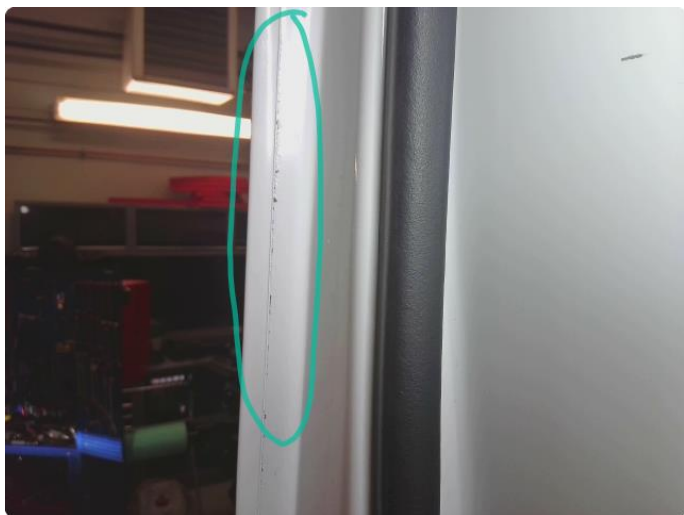
| Punkt | Beskrivelse | Plassering |
|---|---|---|
| 1.3 Dører | rust i fals | venstre foran |

1.3 Rust i fals

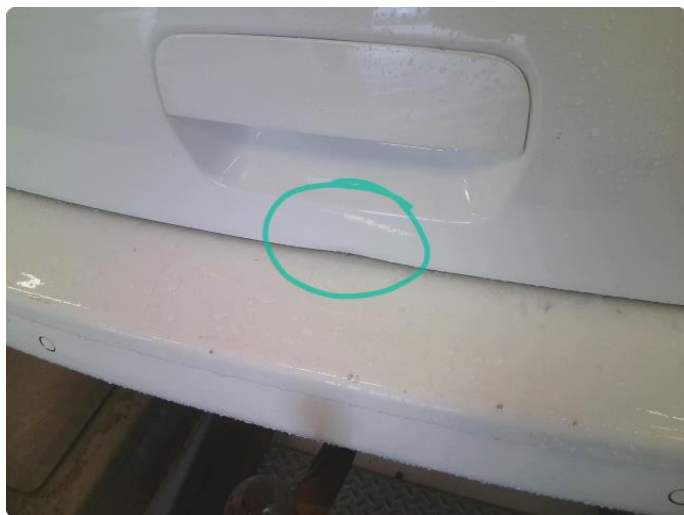
| Punkt | Beskrivelse | Plassering |
|---|---|---|
| 1.4 Bakluke | bulk | midten - nede |

1.4 Bulk

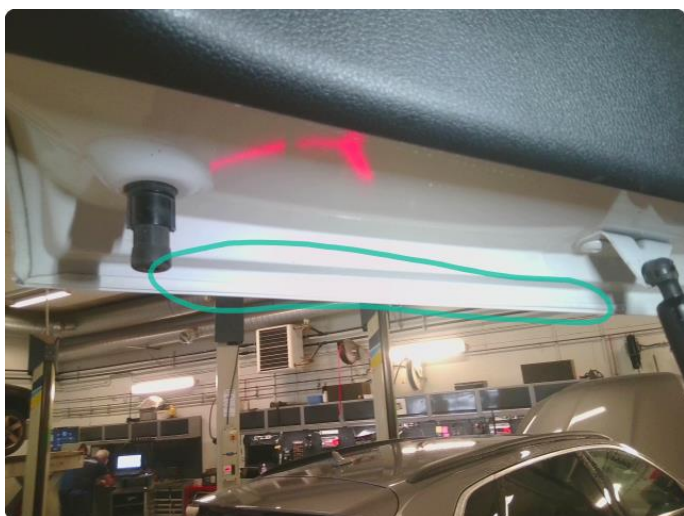
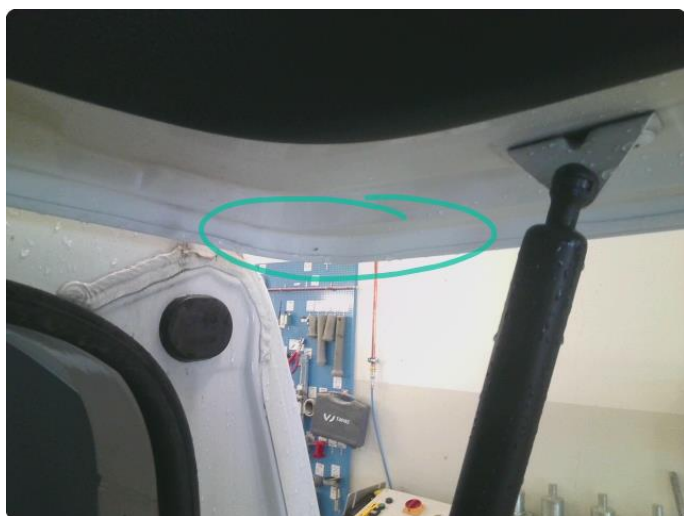
| Punkt | Beskrivelse | Plassering |
|---|---|---|
| 1.5 Bakluke | rust i fals | bak |

1.5 Rust i fals

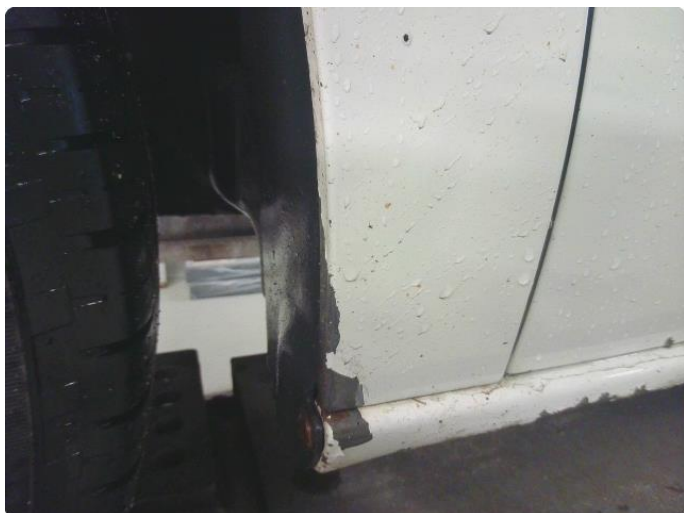
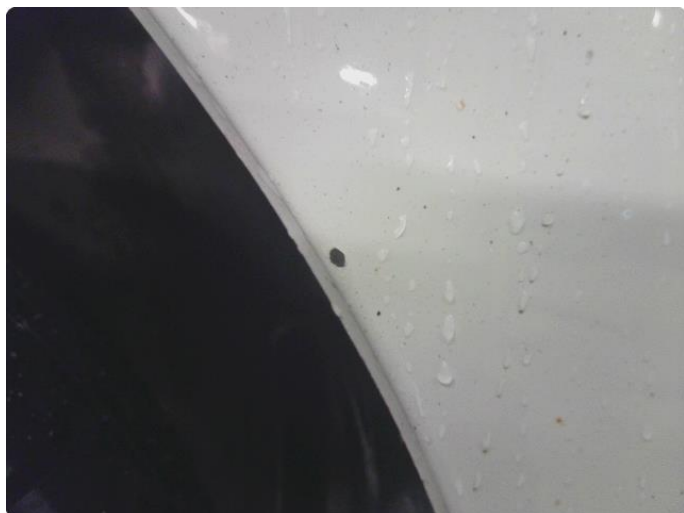
| Punkt | Beskrivelse | Plassering |
|---|---|---|
| 1.6 Skjermer | lakk flasser | venstre foran |

1.6 Lakk flasser

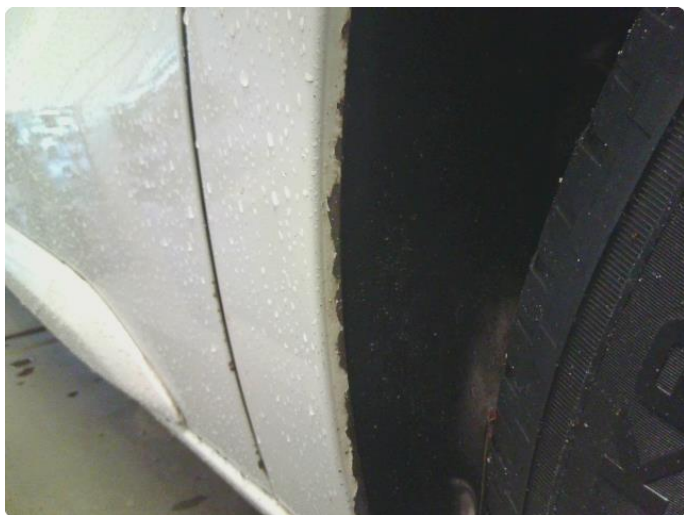
| Punkt | Beskrivelse | Plassering |
|---|---|---|
| 1.7 Skjermer | lakk flasser | høyre foran |

1.7 Lakk flasser

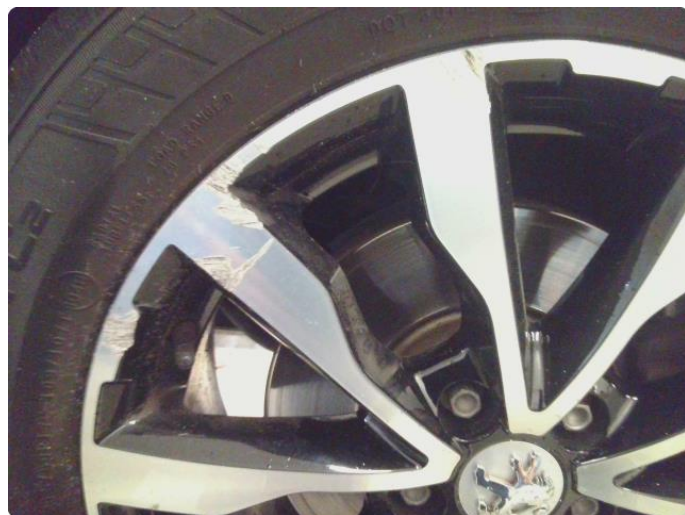
| Punkt | Beskrivelse | Plassering |
|---|---|---|
| 1.8 Dekk/Felger | kantkjørt felg | høyre foran |

1.8 Kantkjørt felg

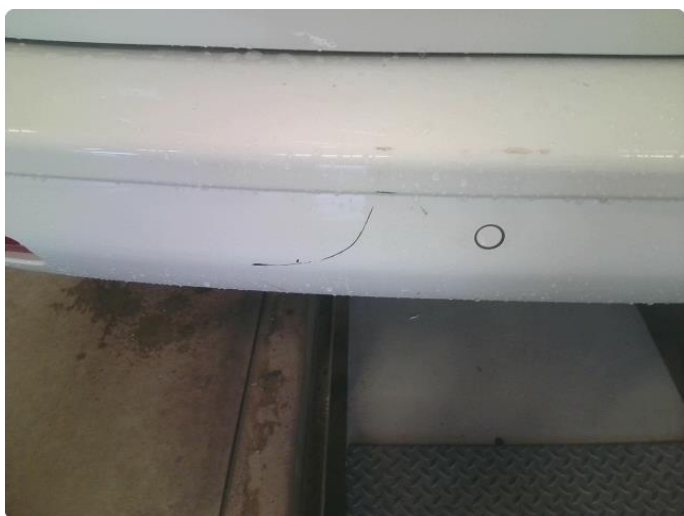
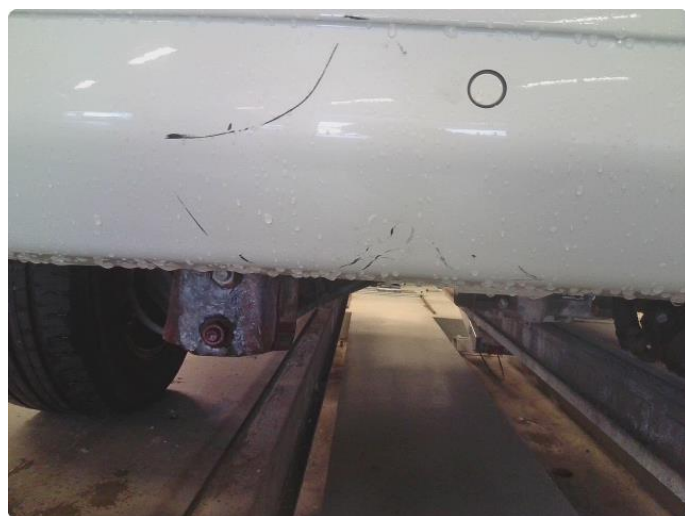
| Punkt | Beskrivelse | Plassering |
|---|---|---|
| 1.9 Støtfanger | ripe(r) | bak |

1.9 Ripe(r)

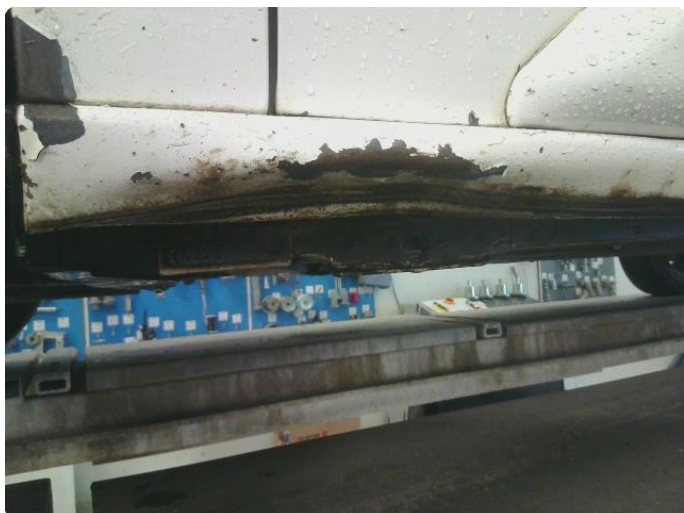
| Punkt | Beskrivelse | Plassering |
|---|---|---|
| 1.10 Kanal | bulk med lakkskade | venstre foran |

1.10 Bulk med lakkskade
