## DR26143 - 2017 Peugeot 3008 Offroad

Km.stand	<b>92 968</b>	Bruktimportert	<b>Nei</b>	Reg.reim skiftet, dato	
Ant. nøkler	<b>2</b>	Antirustgaranti	<b>Ja</b>	Reg.reim skiftet, km	<b>0</b>
Drivstoff	<b>Bensin</b>	Heftelser	<b>Nei</b>	Siste service, dato	<b>03.03.2023</b>
Farge	<b>Grå</b>	Koll.puter utkoblet	<b>Nei</b>	Siste service, km	<b>84 800</b>
Egenvekt	<b>1270</b>	Medfølger sommerdekk	<b>Nei</b>	PKK utført	<b>11.01.2023</b>
Effekt	<b>131</b>	Medfølger vinterdekk	<b>Ja</b>	Servicehefte/servicer fulgt	<b>Ja</b>
Chassisnr.	<b>VF3MRHNYWHS085886</b>	Tilhengerfeste	<b>Ja</b>	Vognmappe m/instruksjonsbok	<b>Ja</b>
Første reg.	<b>27.04.2017</b>	Er prøvekjørt	<b>Nei</b>	Utskrift dato	<b>11.06.2024</b>

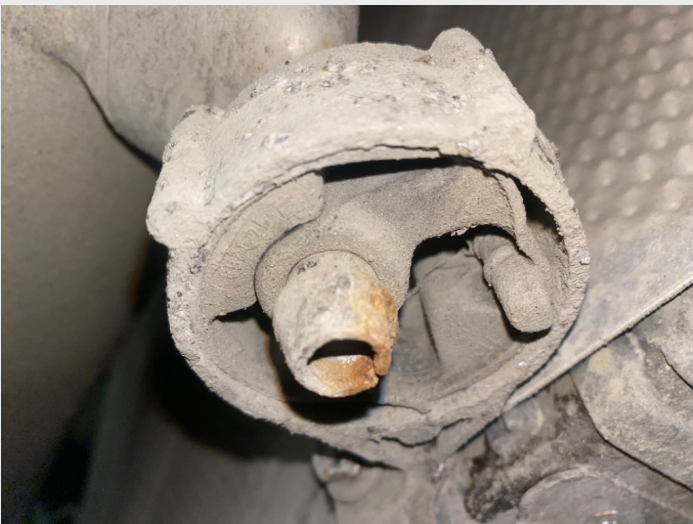
5.1	B	Avlesning av feilkoder
5.2	B	Batteri
5.3	B	Tenningsanlegg
5.4	B	Drivstoffanlegg
5.5	B	Dynamo/lading
5.6	C	Eksosanlegg
5.7	B	Elektroniske styresystemer
5.8	B	Kjølesystem/vannpumpe
5.9	B	Motorfester/demper
5.10	B	Oljeforbruk/Røykutvikling
5.11	B	Service
5.12	B	Start/arbeidslyd
5.13	B	Trekraft
5.14	B	Turbo/Ladeluftkjøler/Kompressor
5.15	B	Dieselpumpe/dyser/gløding

5.6 de to bakerste eksos festene har sluppet i gummi.

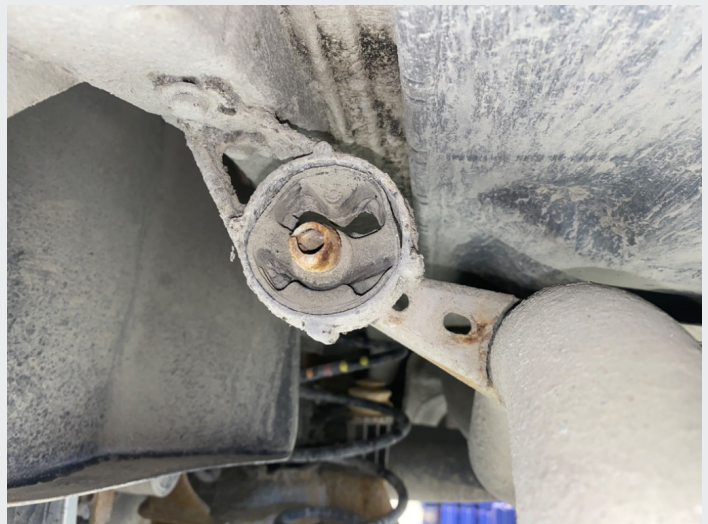
5.6 de to bakerste eksos festene har sluppet i gummi.
