TOYOTA YARIS FORHJULSDRIFT
TESTDATO: 12.04.2024
KODE: 1390218

UF88993	40 267 KM	21.12.2020 Førstegang registrert	Bensin/ Batteri
----------------	------------------	--	----------------------------

CHASSISNR: VNKKBAC360A048215	BRUKTIMPORT: Nei
KJØRETØY: Personbil	FRIST FOR PKK: 21.12.2024

NBF Tilstandsrapport er utarbeidet av Norges Bilbransjeforbund og Forbrukerrådet.

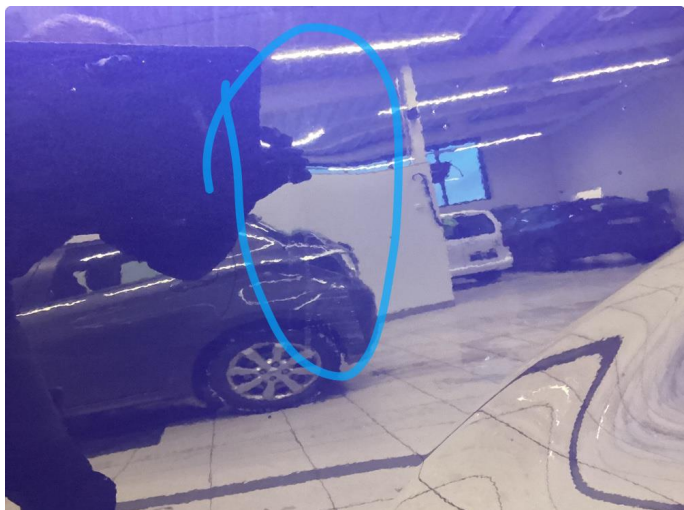
1.1 Bulk

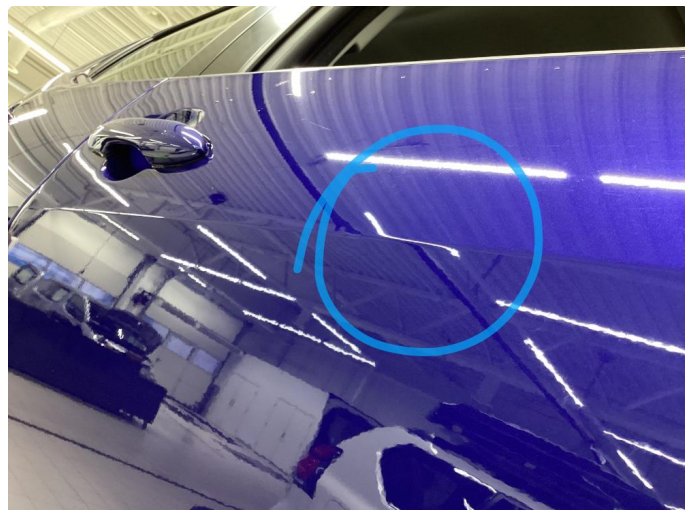
1.2 Bulk

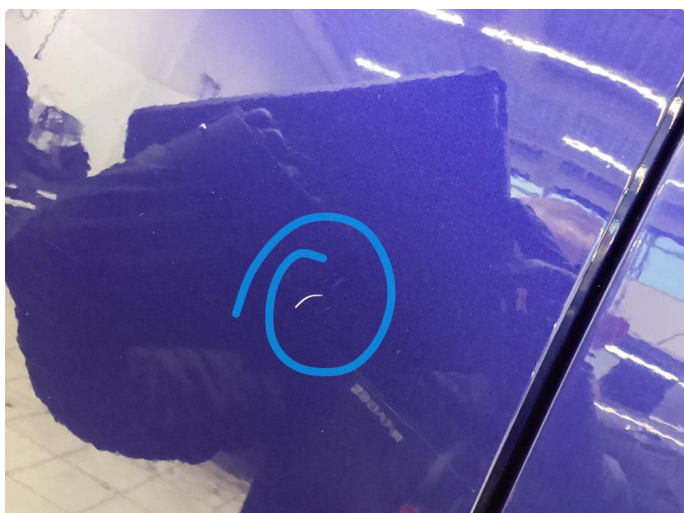
1.3 Riper

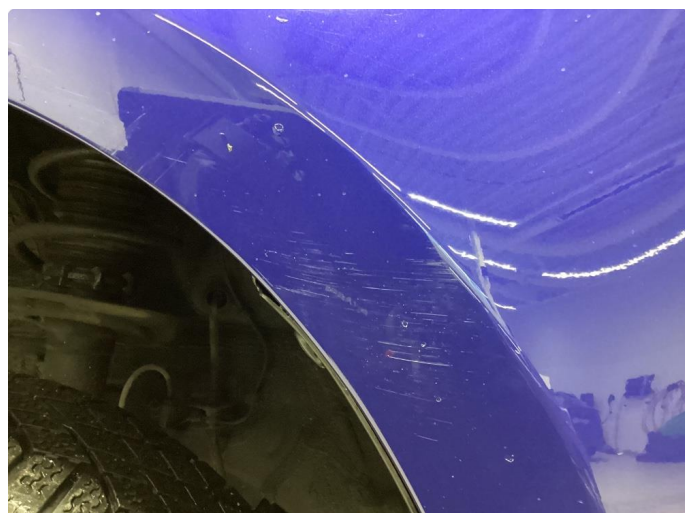
1.4 Ripe(r)

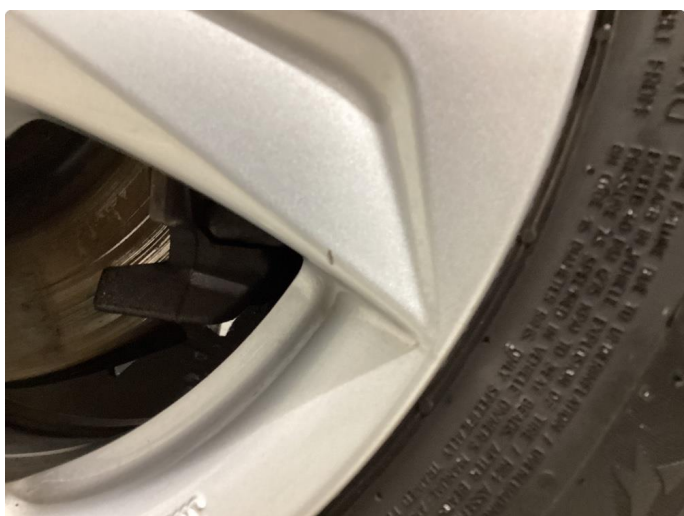
1.5 Skade på felg

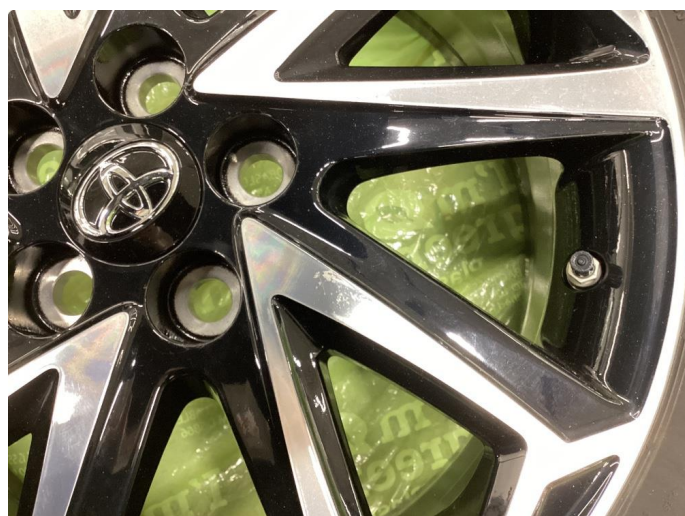
1.6 Skade på felg

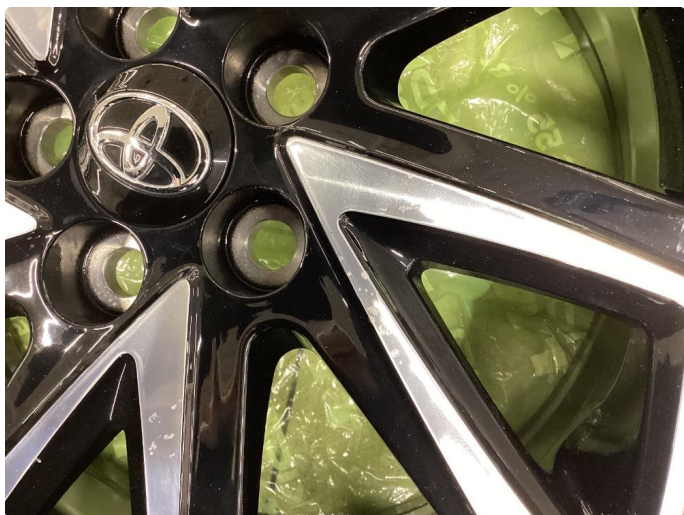
1.7 Skade på felg

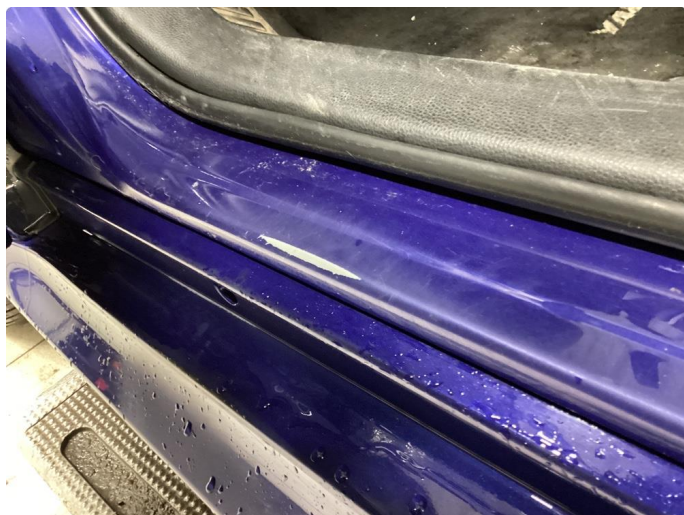
1.8 Slitt innsteg

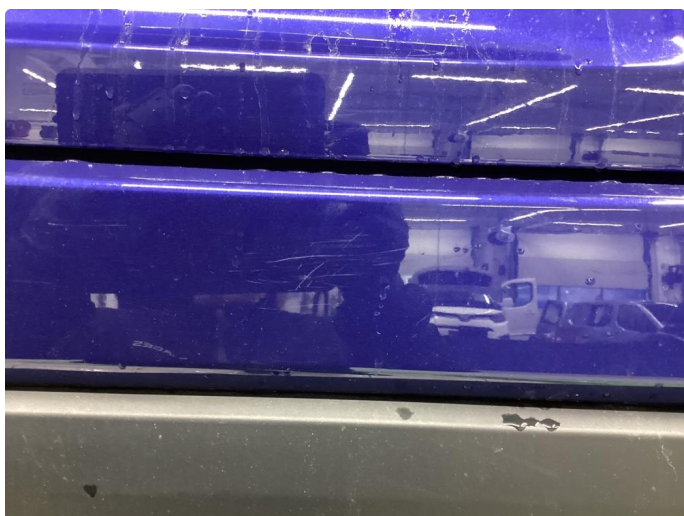
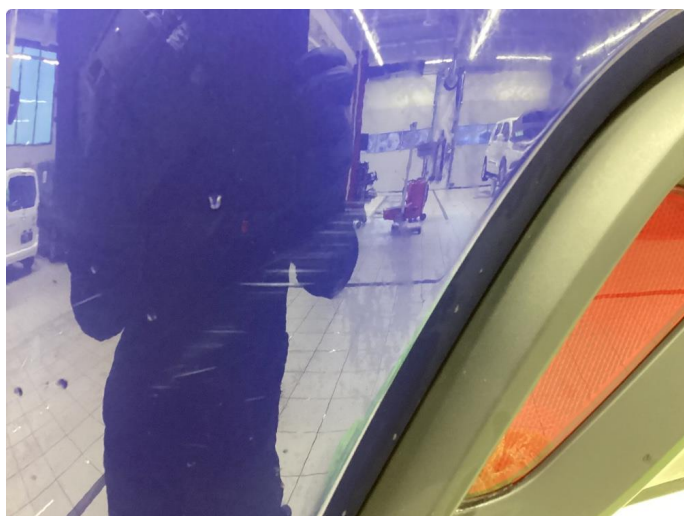
1.9 Ripe(r)

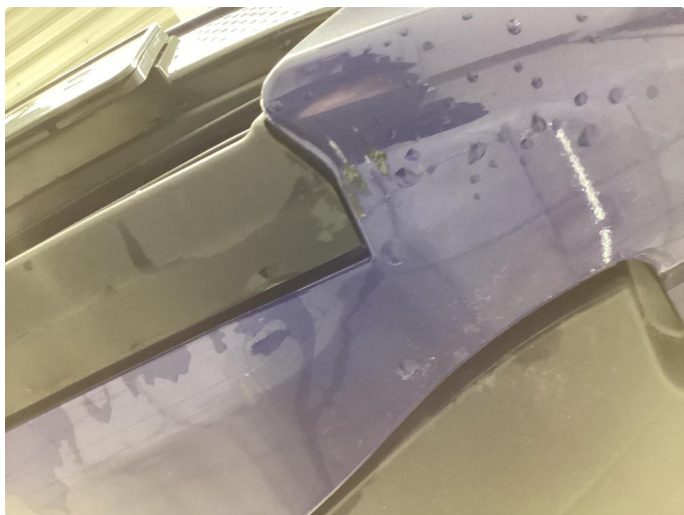
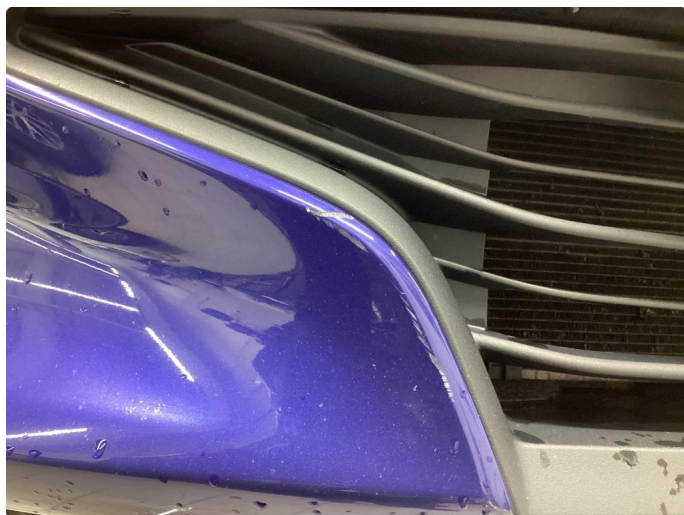
1.10 Skade

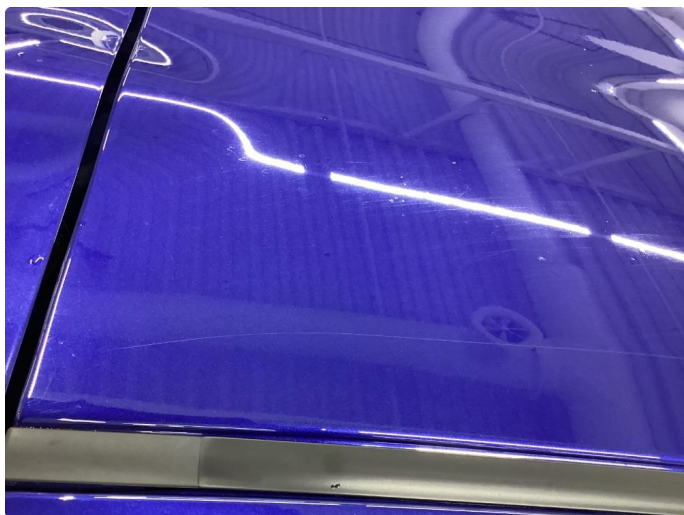
1.11 Riper

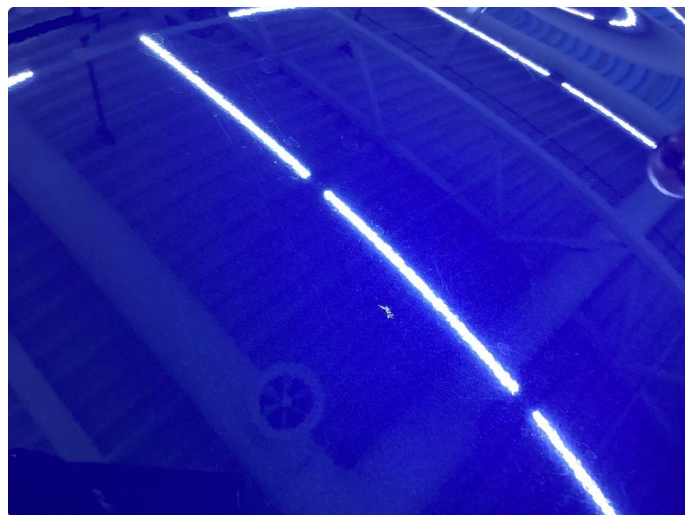
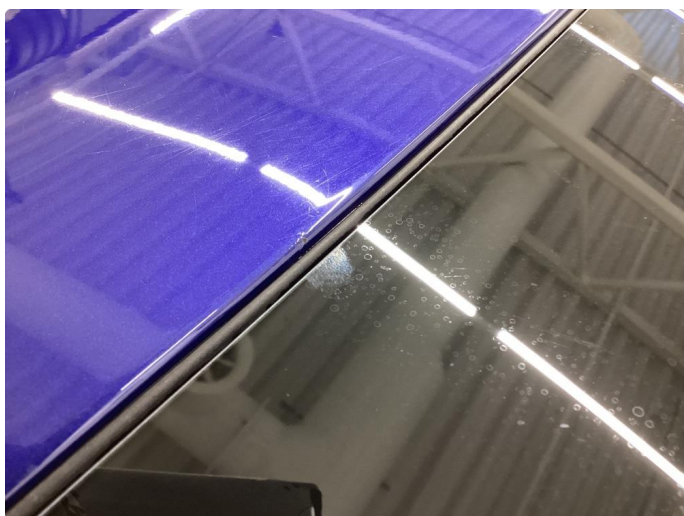
1.12 Steinsprut med rust
