NAF Bruktbiltest

Testdato
02.07.2024

| Bilmerke | Volkswagen | Motorstørrelse | 2967 cm ³ |
| Modell | AMAROK | Motoreffekt | 165 kW |

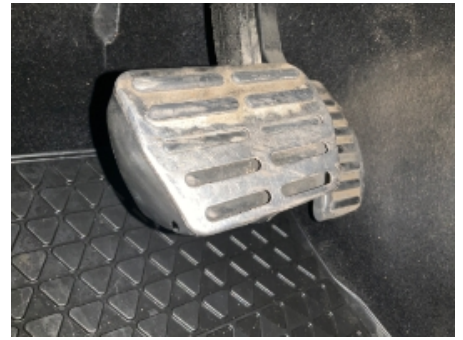
15. Bremsedal

| Ref.Id | Opplysning | Resultat | Beskrivelse |
|---|---|---|---|
| 15.7 | Bremsepedal | * Metal rundt pedalen løsner | |

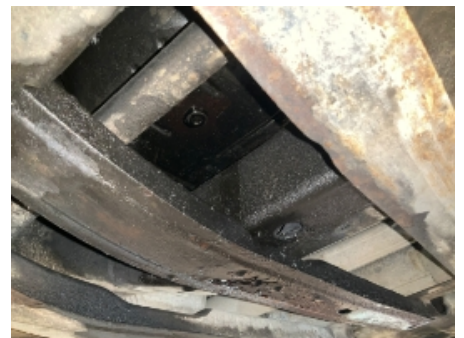
30. Utvendig tilstand motor

| Ref.Id | Repareres | Resultat | Beskrivelse |
|---|---|--|---|
| 28.1 | Utvendig tilstand motor | Oljelekkasje på motor - rengjør før nærmere kontroll | |
