KT89881 - 2015 Volkswagen Caddy Stasjonsvogn

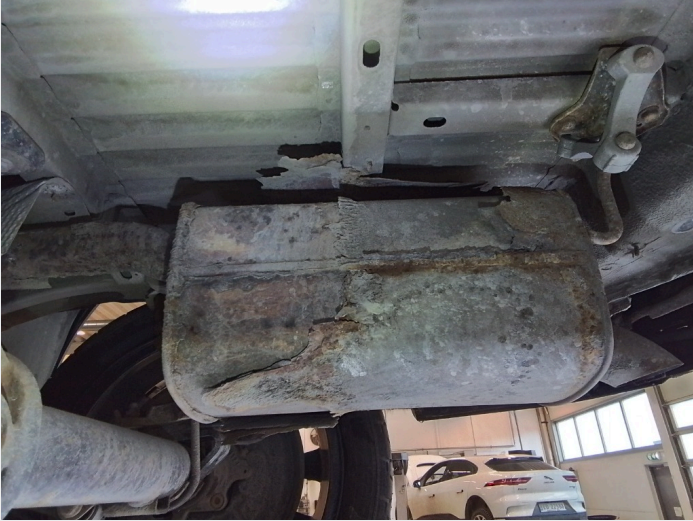
5.1	B	Avlesning av feilkoder
5.2	B	Batteri
5.3	B	Tenningsanlegg
5.4	B	Drivstoffanlegg
5.5	B	Dynamo/lading
5.6	C	Eksosanlegg
5.7	B	Elektroniske styresystemer
5.8	B	Kjølesystem/vannpumpe
5.9	B	Motorfester/demper
5.10	B	Oljeforbruk/Røykutvikling
5.11	B	Service
5.12	B	Start/arbeidslyd
5.13	B	Trekraft
5.14	B	Turbo/Ladeluftkjøler/Kompressor
5.15	B	Dieselpumpe/dyser/gløding

5.6 Mye rust bakre eksospotte

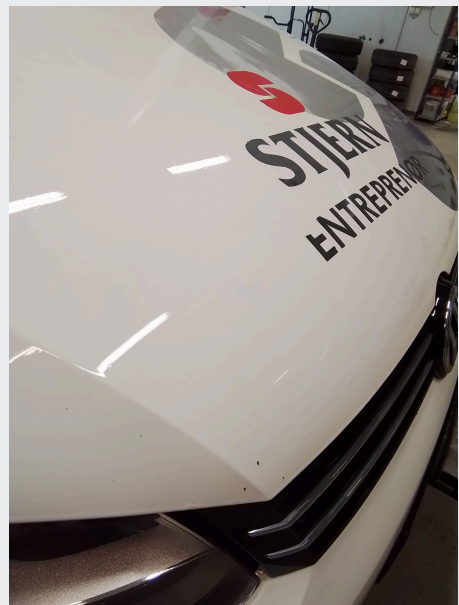
2.3 Mye steinsprut

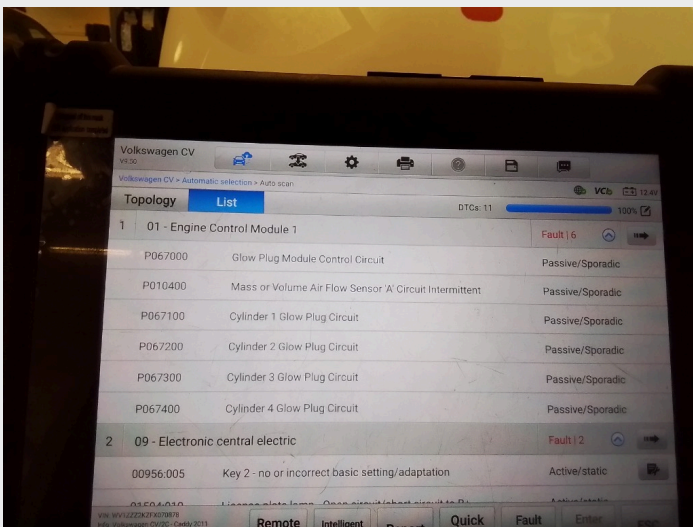
5.1 Feilkoder lagt i onedrive

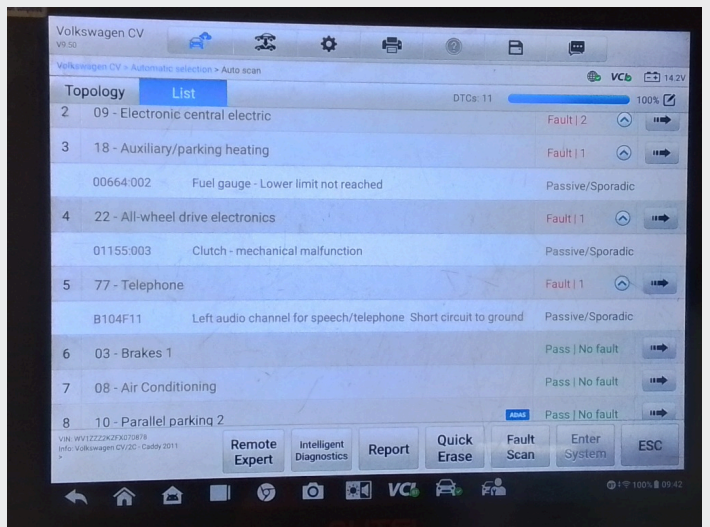
5.1 Feilkoder lagt i onedrive
