XK13309 - 2005 Hyundai Getz Kombi (5-dørs)

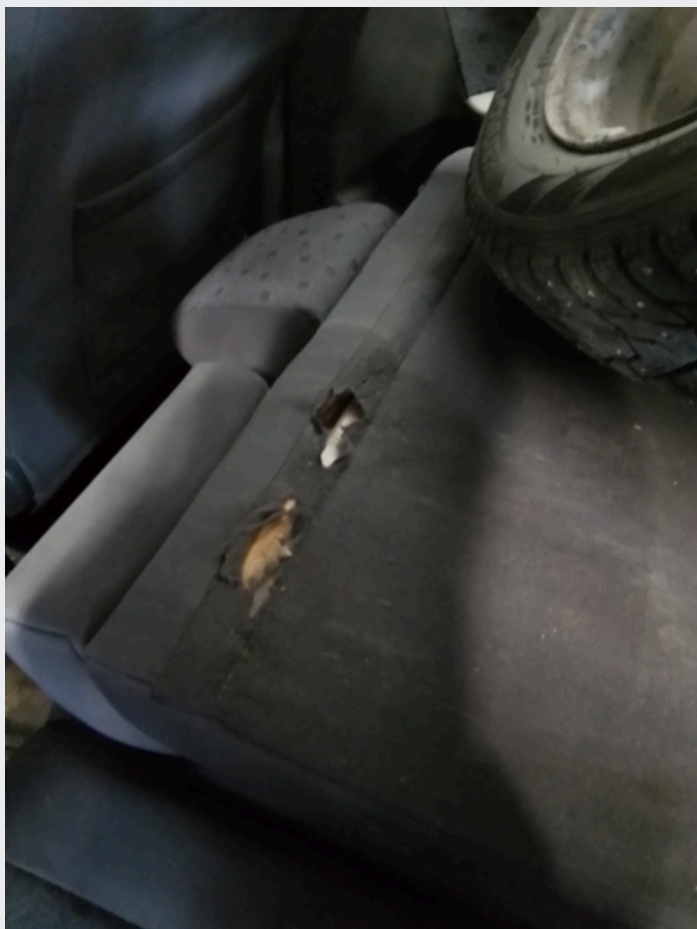
- 3.2 Utvendig lys - Lysfunksjon bak - Tåkelys virker ikke
- 4.5 Interiør og instrumenter - Seter - Skade I seterygg
- 4.7 Interiør og instrumenter - Teppet/bekledning - Trenger en vask/ rens innvendig

4.5 Skade I seterygg

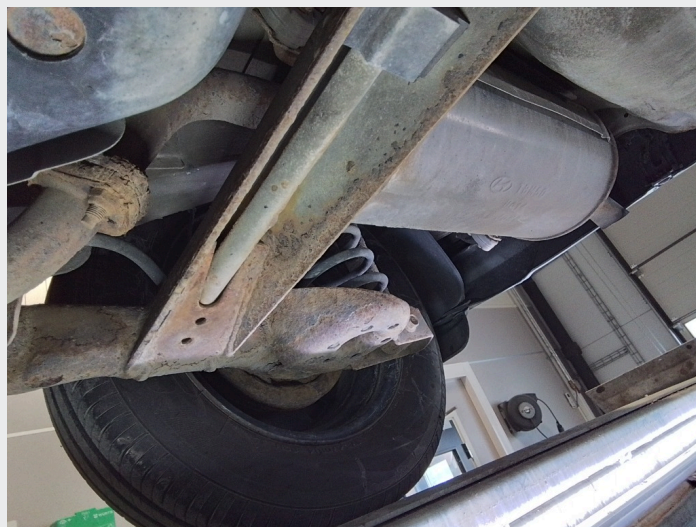
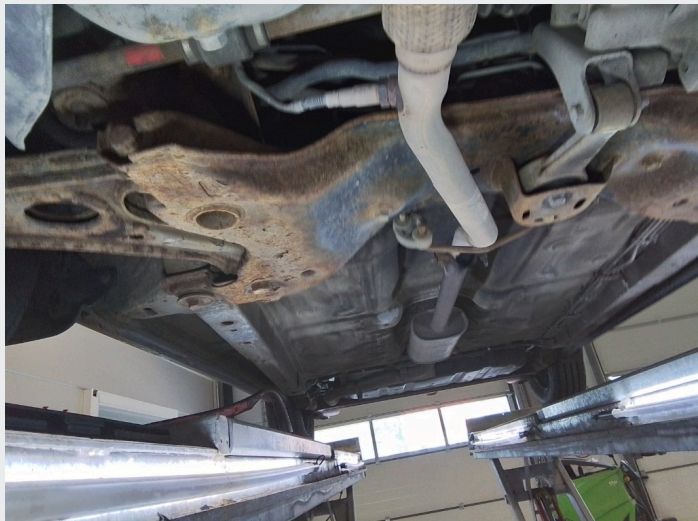
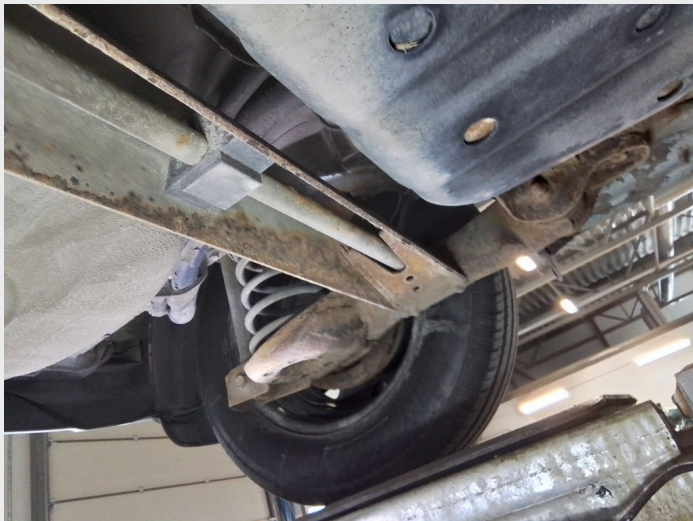
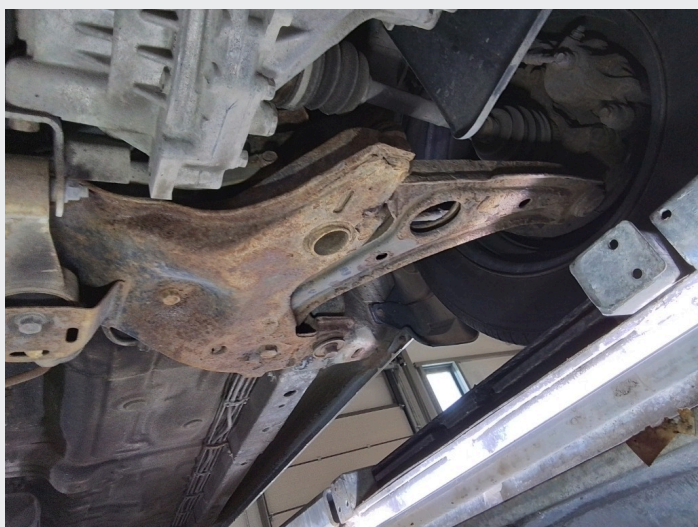
- 5.6 Motor - Eksosanlegg - Eksos lekk i skjøt under bil
- 5.11 Motor - Service - Siste stemplet service 10/9-14 på 64339 km
- 8.4 Hjuloppheng og styring - Aksler - Mye overflaterust på travers foran og bak

8.4 Mye overflaterust på travers foran og bak

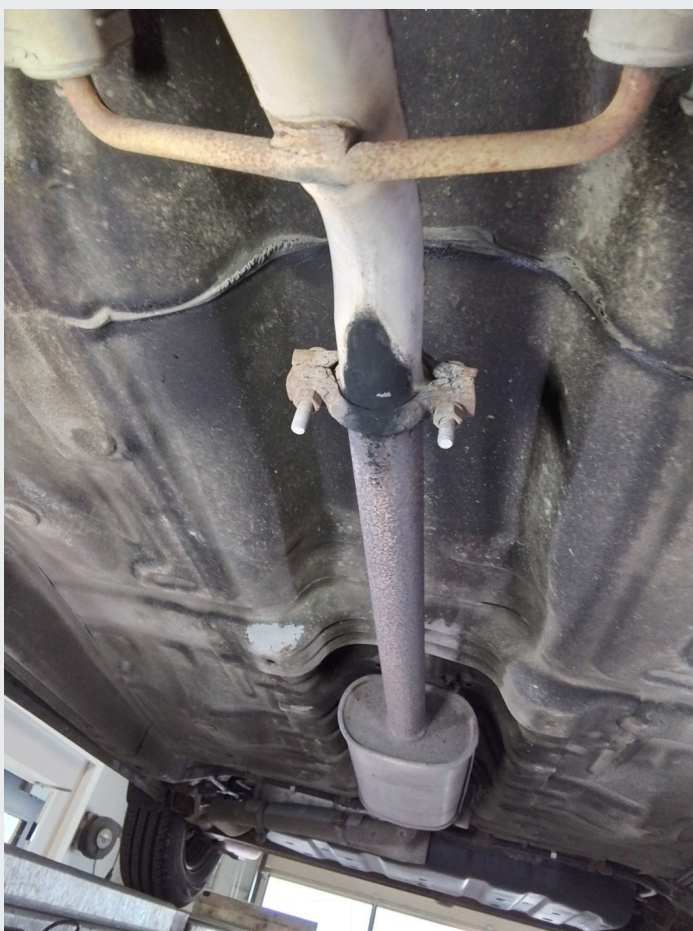
5.6 Eksos lekk i skjõt under bil

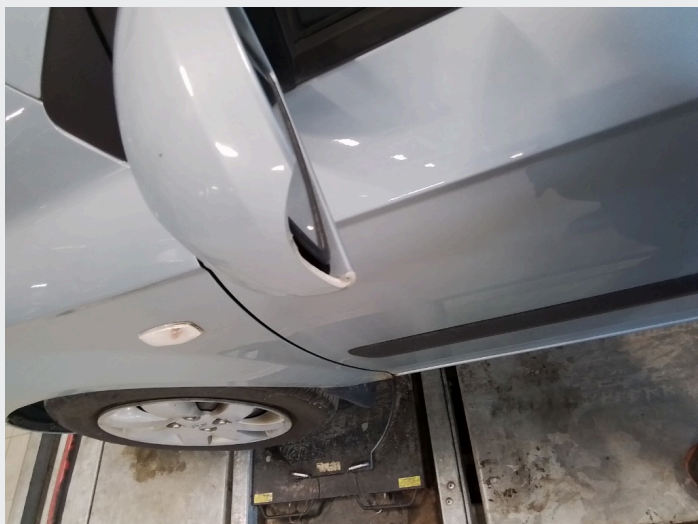
- 2.12 Eksteriør - Speil - Skade på speildeksel
- 2.14 Eksteriør - Rust - Mye rust rundt hjulbuer og diverse på bil
- 2.16 Eksteriør - Vinduspussere/-spyler - Visker på bakrute mangler

2.12 Skade på speildeksel

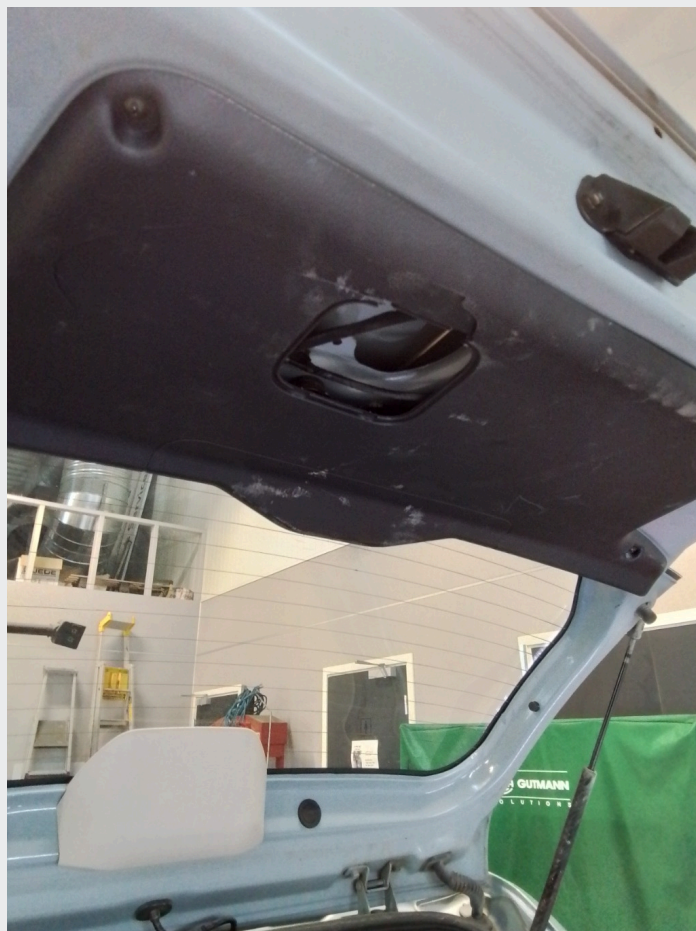
- 2.1 Eksteriør - Lakk - Mye diverse rust
- 2.1 Eksteriør - Lakk - .
- 2.5 Eksteriør - Dører/bakluke - Deksel på innside av bakluke mangler
- 2.7 Eksteriør - Skjermer - Rusthull i nedkant av skjerm hf

2.5 Deksel på innside av bakluke mangler

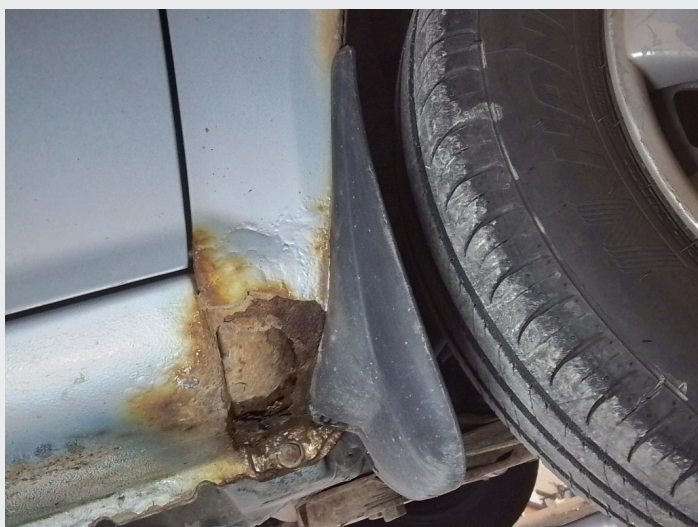
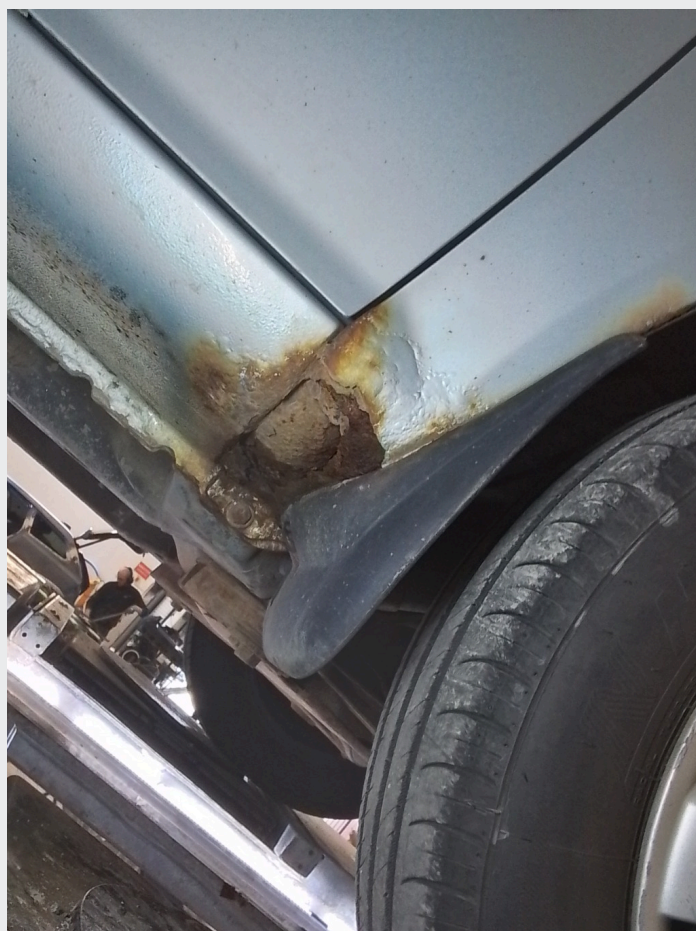
2.7 Rusthull i nedkant av skjerm hf

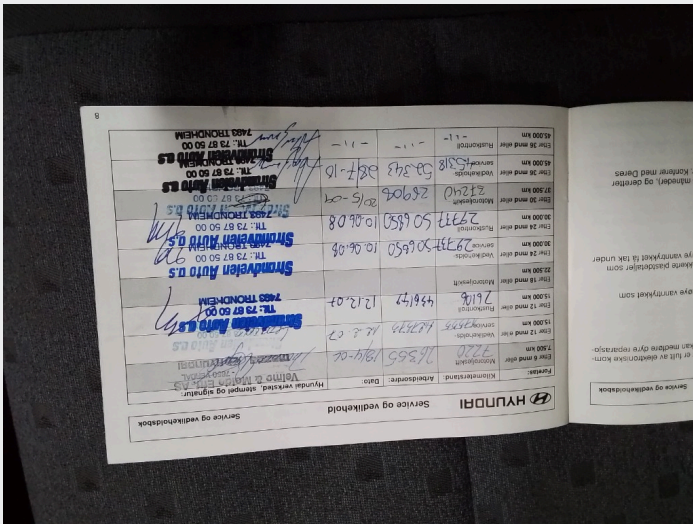
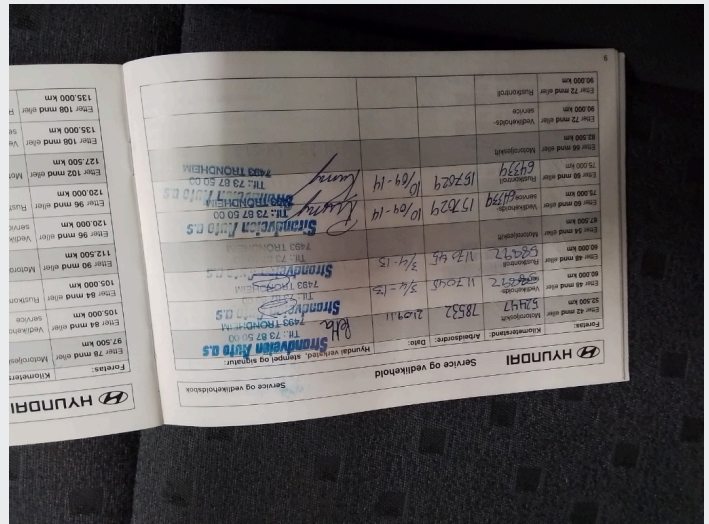
5.11 Siste stemplet service 10/9-14 på 64339 km

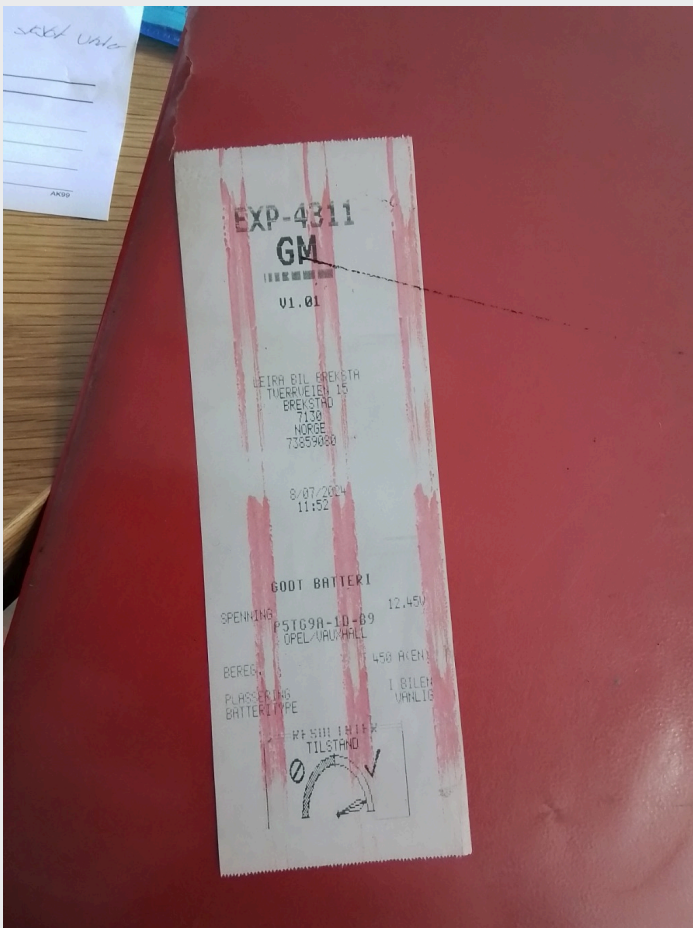
5.2 Godt batter

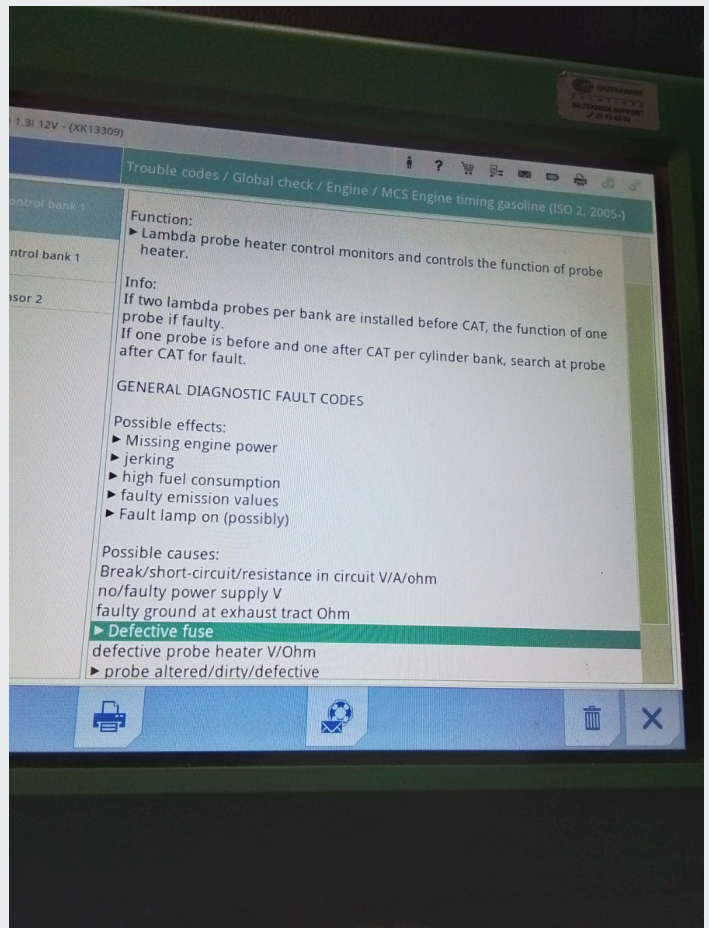
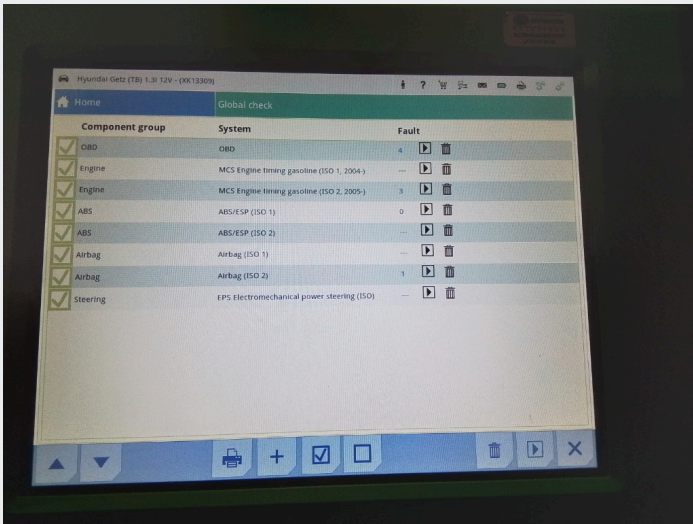
- 5.1 Motor - Avlesning av feilkoder - Ligger inne flere feilkoder. Aktiv feil på lamda
- 5.2 Motor - Batteri - Godt batter
- 5.6 Motor - Eksosanlegg - Eksoskjold henger løst under bil, skrangler

5.1 Ligger inne flere feilkoder. Aktiv feil på lamda
