NAF Bruktbiltest

Testdato
09.07.2024

Bilmerke	Mercedes-Benz	Motorstørrelse	2143 cm ³
Modell	VITO	Motoreffekt	120 kW
Type	6L	Aksler i drift	2
Registreringsnr.	KJ29475	Drivstofftype	Diesel
Understellsnr.	WDF44760313283100	Kjøretøygruppe	315
Km.stand.	159055	Bruktimportert	Nei
Farge	Svart	Registreringsår	2017
		Registrert første gang	25.04.2017

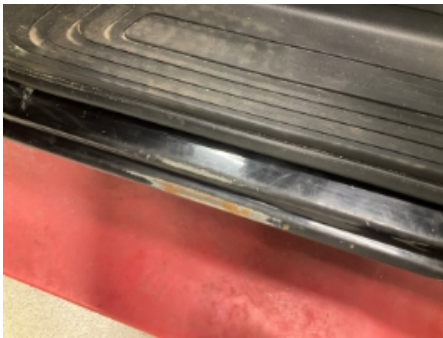
16. Døråpning

86.11		Steinsprut/lakksår	Panser
87.5	Utvendig speil	Skade på speilramme / -hus	Høyre side
88.2	Underside	Skadet/løst plastdeksel:	
97.1	Døråpning	Sår eller skade:	Venstre fordør

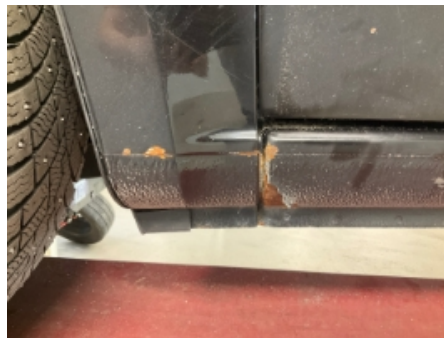
20. Lakk / karosseri utvendig

86.2	Lakk / karosseri utvendig	Lakkriper:	Venstre forskjerm, Venstre baksjerm, Bakluke, Venstre sidekanal
86.3		Skadet:	Bakluke, Tak
86.8		Rustangrep:	Venstre sidekanal, Høyre sidekanal, Venstre forskjerm

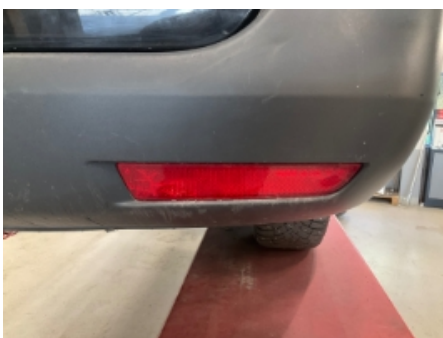
22. Refleks

Ref.Id	Repareres	Resultat	Beskrivelse
3.5	Nøkler / Utstyr	Nøkkel/er mangler	
17.15	Lys	Vann / kondens i lykt:	Midtre bremselys
19.2	Refleks	Skade på refleks:	Venstre side, Høyre side

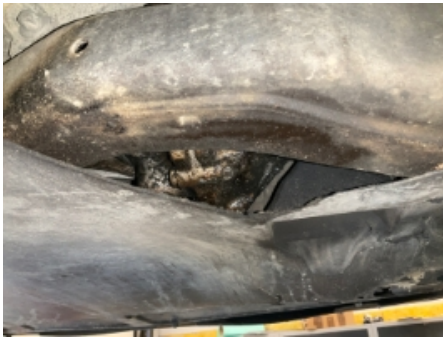
25. Girkasse (automatisk)

40.4	Girkasse (automatisk)	Oljelekkasje	
45.12	Instrumenter	Ryggekamera virker ikke	
45.14		Multimedia system er defekt	
47.4	Elektrisk vindusheis	Bryter for vindusheis defekt:	Venstre fordør

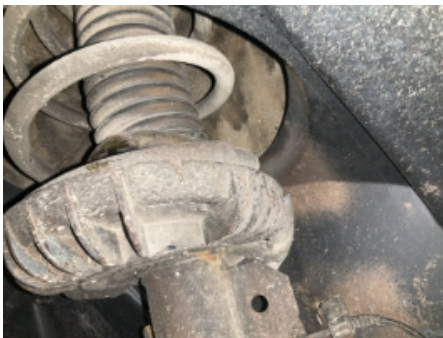
31. Fjærer / fjærbein

51.5	Vindusvisker, spyer (foran/bak)	Vindusvisker virker ikke	Bakrute
56.3	Drivrem generator	Ulyd i strammehjul / remhjul	
77.1	Fjærer / fjærbein	Brudd:	Venstre foran
