4681743

NAF Bruktbiltest

Testdato
26.06.2024

Bilmerke	Mercedes-Benz	Motorstørrelse	2143 cm ³
Modell	Vito	Motoreffekt	140 kW
Type	639/5	Aksler i drift	2
Registreringsnr.	BU14746	Drivstofftype	Diesel
Understellsnr.	W1V44760513703352	Kjøretøygruppe	315
Km.stand.	152189	Bruktimportert	Nei
Farge	Hvit	Registreringsår	2020
		Registrert første gang	18.03.2020

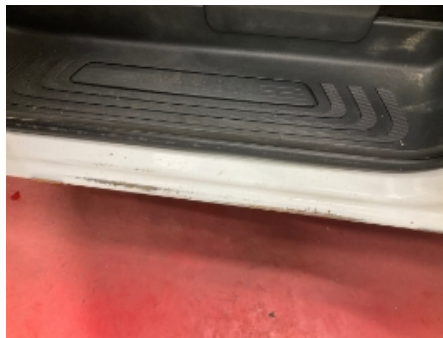
20. Lakk / karosseri utvendig

82.8	Siderute/bakrute	Skade på rute:	Bakrute
84.4	Lås	Feil ved låsesylinder	Venstre fordør
86.2	Lakk / karosseri utvendig	Lakkriper:	Støtfanger foran, Støtfanger bak

86.3		Skadet:	Høyre bakhjør
86.7		Rust / korrosjon i innvendig kant:	Venstre fordør
87.4	Utvendig speil	Feil på justeringsmekanisme for speil:	Venstre side, Høyre side

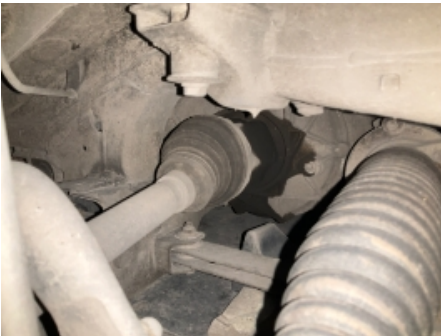
**31. Drivaksler**

Ref.Id	Opplysning	Resultat	Beskrivelse
4.12	Service/ Dokum.	Bilen har digital servicebok, denne er ikke kontrollert av NAF	
23.4	Full systemskann	Det finnes feilkoder, se rapport	
23.6		Etter avtale med kunde er feilkode/r slettet, feilsøking må påregnes dersom feilkode dukker opp igjen	
42.10	Drivaksler	* Svetting fra koblingen til HF drivaksel og girkasse	
86.17	Lakk / karosseri utvendig	Diverse småbulker/lakkriper	
86.18		Småbulker:	Høyre fordør
