# NAF Bruktbiltest

Testdato  
18.07.2024

<b>Bilmerke</b>	Suzuki	<b>Motorstørrelse</b>	1997 cm <sup>3</sup>
<b>Modell</b>	GRAND VITARA XL-7 2.0 TD	<b>Motoreffekt</b>	80 kW
<b>Type</b>	JSAHTX83V	<b>Aksler i drift</b>	2
<b>Registreringsnr.</b>	AX89112	<b>Drivstofftype</b>	Diesel
<b>Understellsnr.</b>	JSAHTX83V00310841	<b>Kjøretøygruppe</b>	315
<b>Km.stand.</b>	116673	<b>Bruktimportert</b>	Nei
<b>Farge</b>	Svart	<b>Registreringsår</b>	2005
		<b>Registrert første gang</b>	19.09.2005

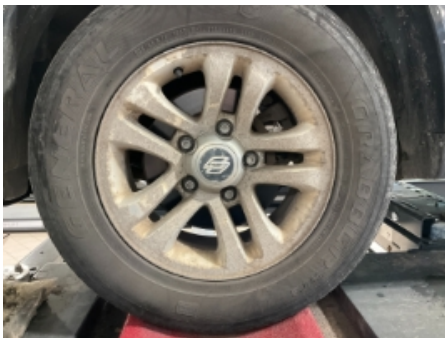
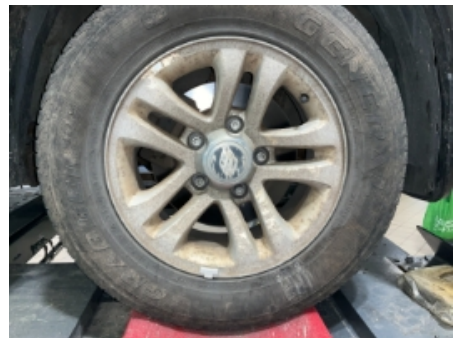
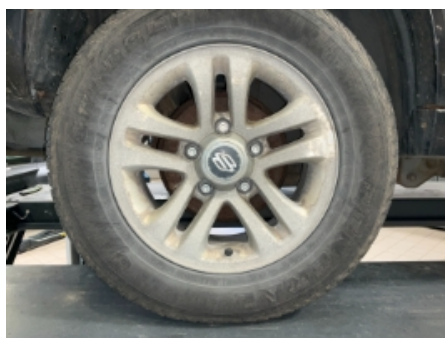
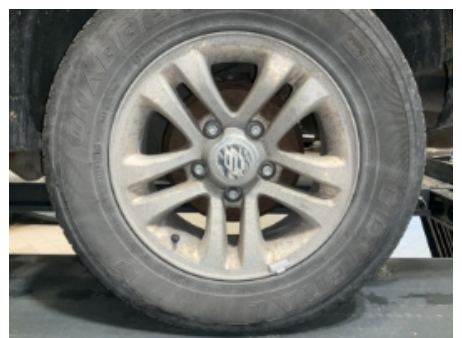
19. Felg

66.7	Felg	Vesentlig oksidering/rust	Venstre foran, Høyre foran, Venstre bak, Høyre bak
73.2	Styrestag/ledd	Slakk i styreledd:	
75.4	Støtdempere	Defekt støvmansjett	Venstre bak, Høyre bak

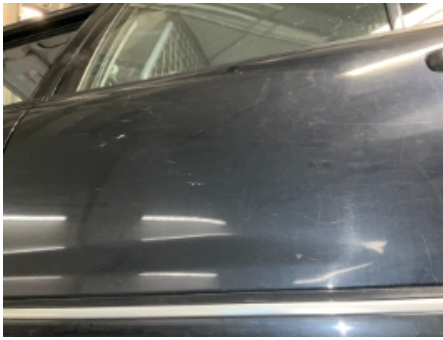
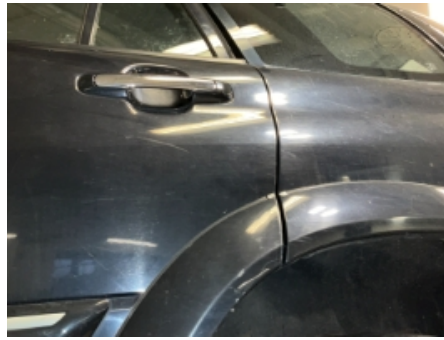
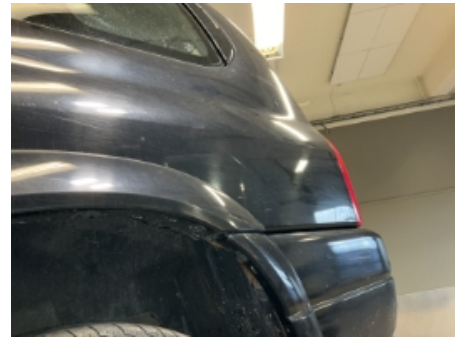
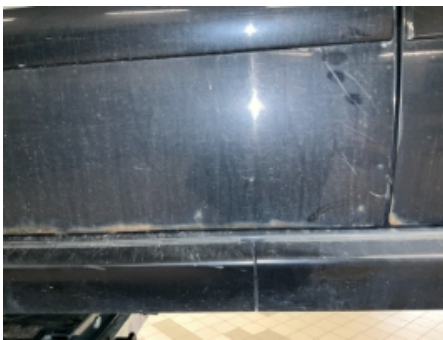
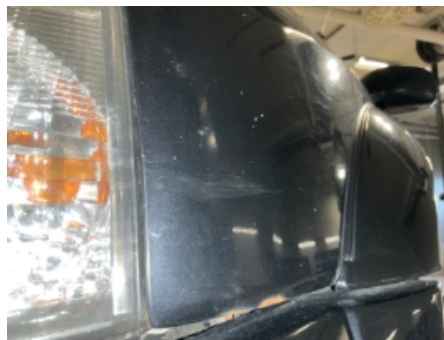
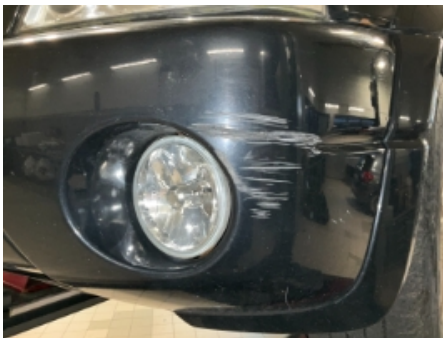
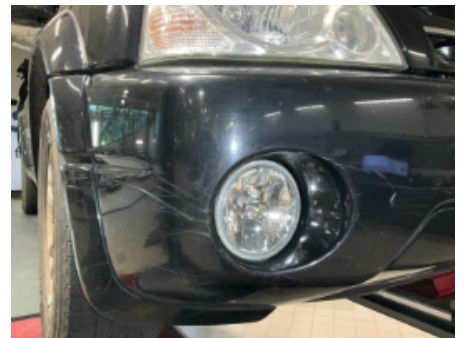
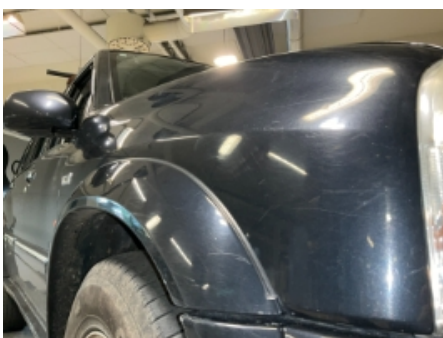
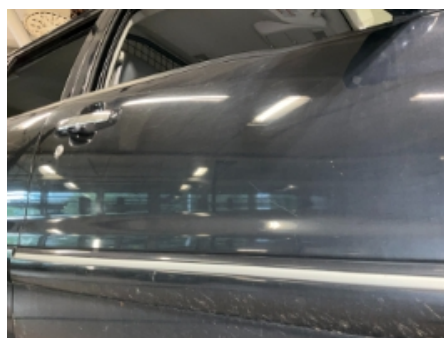
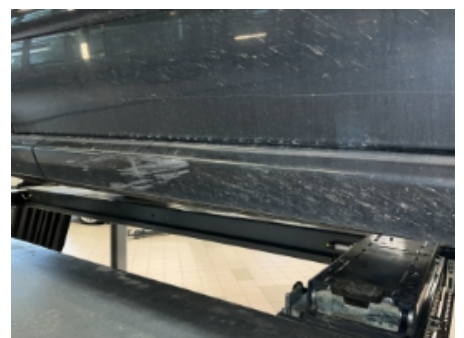
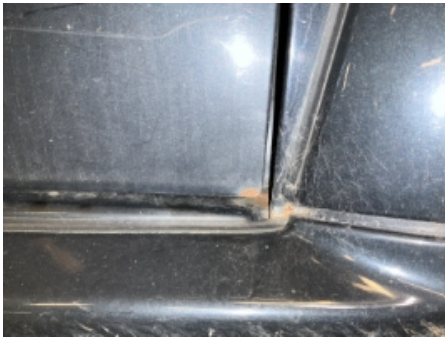
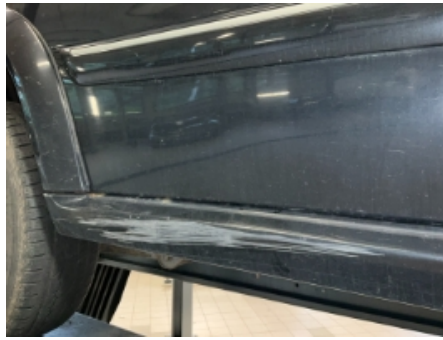
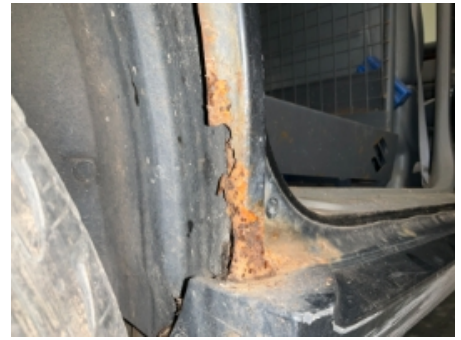
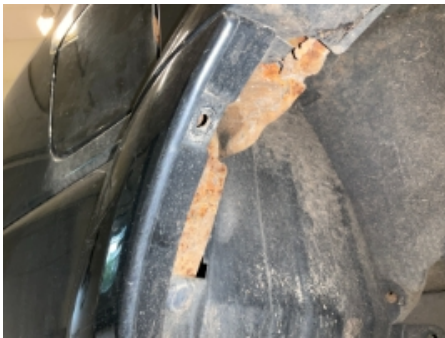
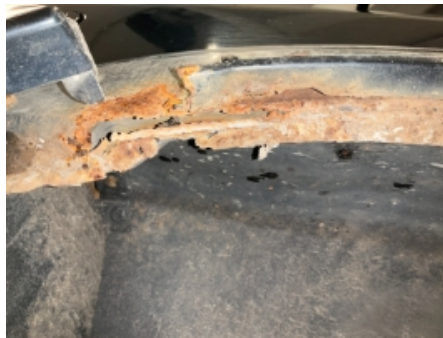
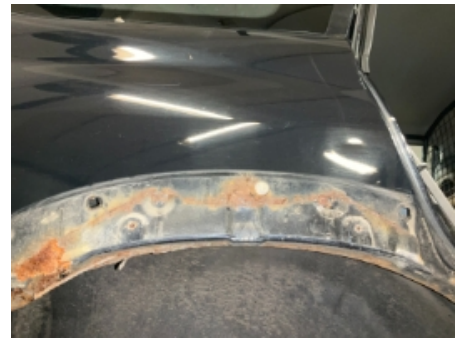
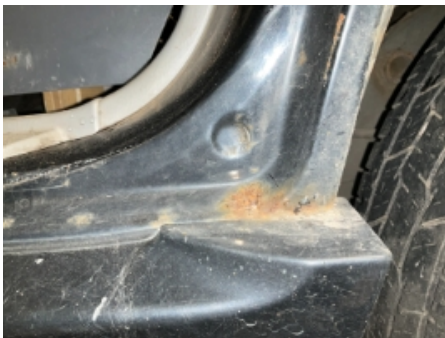
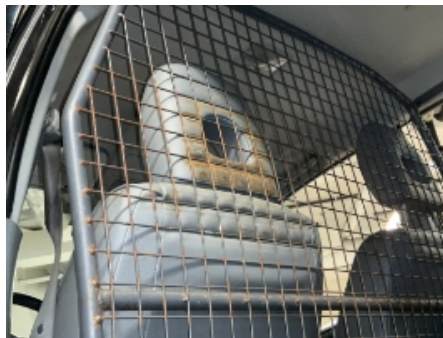
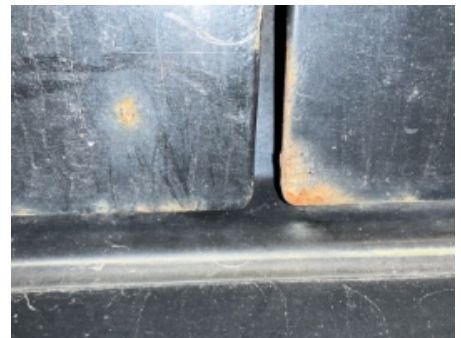
25. Lakk / karosseri utvendig

78.1	Opphengs- / bærearmer foraksel	Slakk i opphengskule:	
86.1	Lakk / karosseri utvendig	Matt lakk:	Hele karosseriet
88.8	Underside	Rustskade:	Høyre, Venstre, Midten bak, Midten, Gulv høyre side, Venstre bak, Høyre bak

Ref.Id	Opplysning	Resultat	Beskrivelse
48.5	Oppvarmet bakrute	Ikke funksjonsprøvd grunnet høy utetemperatur	
54.5	Setevarmer	Funksjon av setevarmer ikke kontrollert pga for høy temperatur i luften	
81.10	Frontrute	Slitt frontrute	
86.16	Lakk / karosseri utvendig	Lakkriper:	Hele karosseriet
86.17		Diverse småbulker/lakkriper	
86.18		Småbulker:	
86.23		Rust / korrosjon i innvendig kant:	Venstre bakskjerm, Høyre bakskjerm
86.24		Rustangrep:	Venstre fordør, Høyre fordør, Høyre bakskjerm, Venstre bakskjerm
86.26		Diverse lakkrust	
86.27		Vanskelig å vurdere fordi bilen er:	skitten
88.12	Underside	Rustangrep i vognbunn / understell	
88.13		Stedvis rustdannelser i vognbunn/understell	
88.14		Mangelfull antirustbehandling:	
96.5	Dørtrekk	Skittent/misfarget dørtrekk

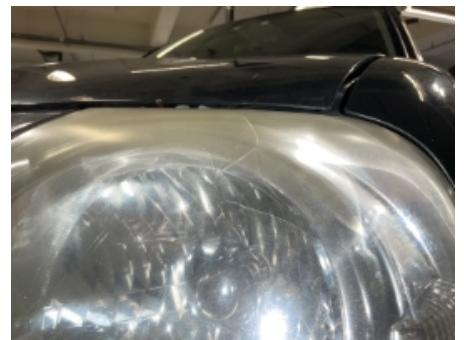
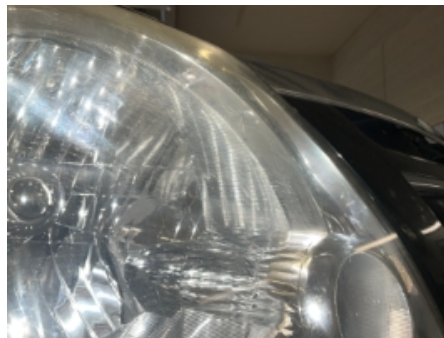
30. Lys

Ref.Id	Repareres	Resultat	Beskrivelse
4.1	Service/ Dokum.	Serviceokumentasjon mangler	
17.7	Lys	Feil lysjustering:	Venstre nærlys, Høyre nærlys, Venstre tåkelys, Høyre tåkelys

17.11		Skadet lykteglass:	Venstre nærlys
17.12		Krakerert lykteglass	Høyre nærlys
17.13		Matte/slitte glass:	Venstre nærlys, Høyre nærlys
26.2	Avgassanalyse (Diesel)	For høy opasitet (Røykgass)

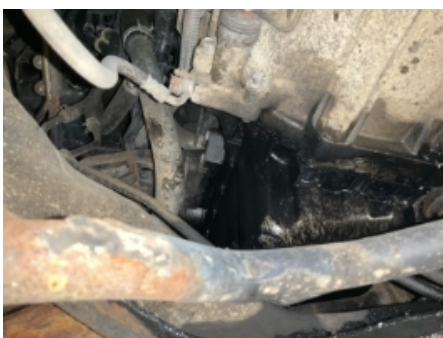
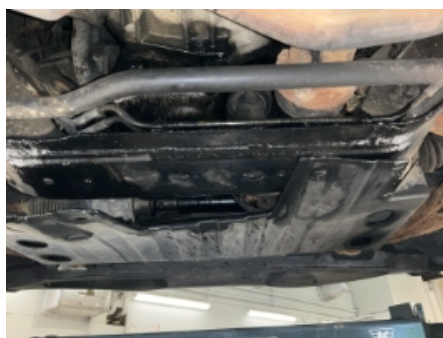
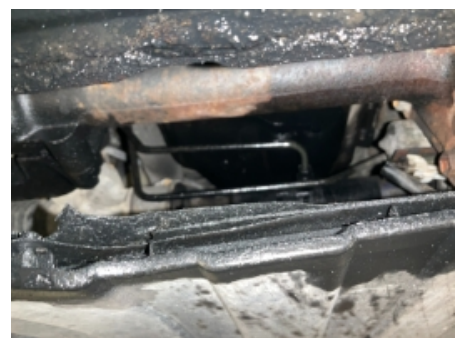
58. Utvendig tilstand motor

28.1	Utvendig tilstand motor	Oljekkasje på motor - rengjør før nærmere kontroll	
30.2	Kjølevæske	Lavt væsknivå	
35.2	Motorfester	Feil / slitt:	
37.3	Registerreim	Det foreligger ingen dokumentasjon på bytte av registerreim iht oppgitt intervall. Nærmere undersøkelse/kontroll anbefales
