JAGUAR I-PACE 4X4
TESTDATO: 20.06.2024
KODE: 1444238

P246517

NBF Tilstandsrapport er utarbeidet av Norges Bilbransjeforbund og Forbrukerrådet.

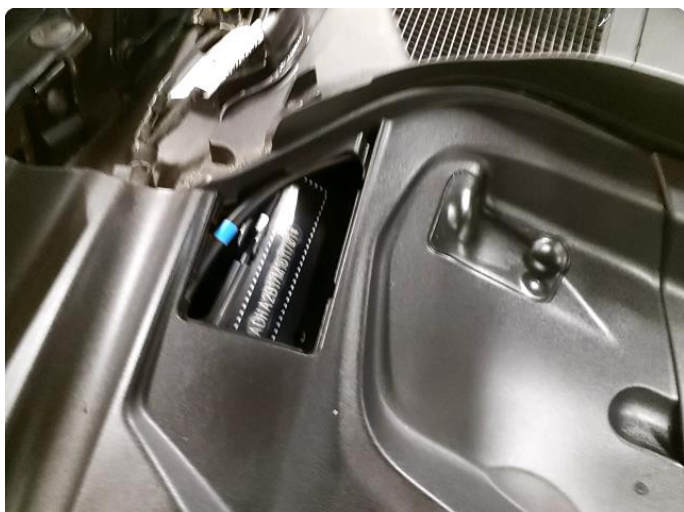
1.1 Øvrige feil

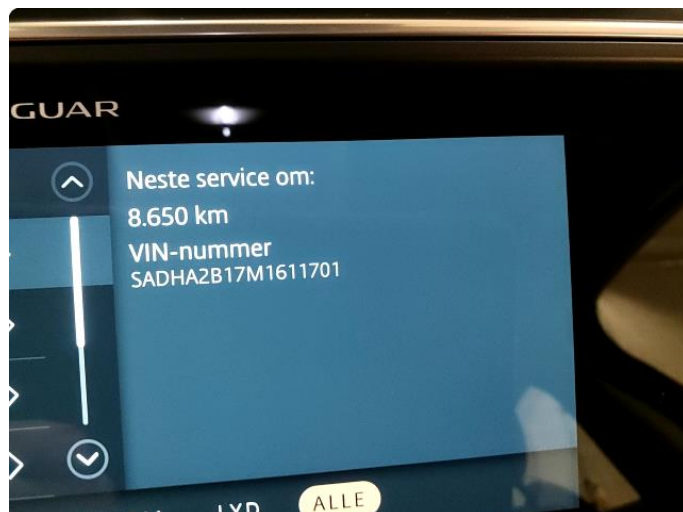
2.1 Øvrige feil

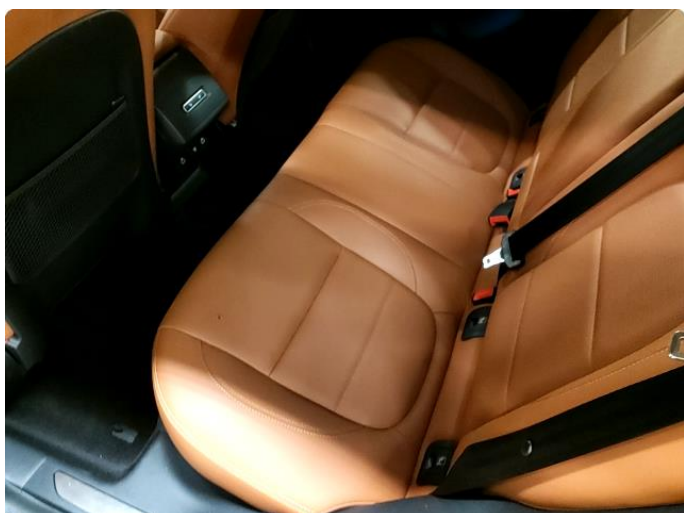
3.1 Skade på setetrekk

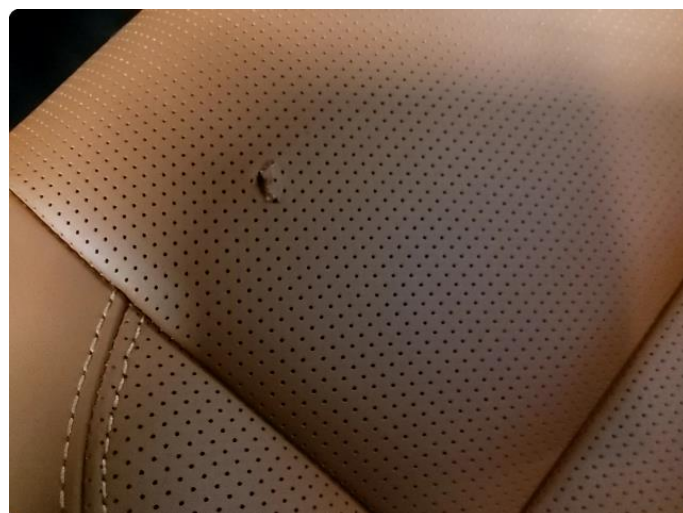
3.1 Skade på setetrekk
