NAF Bruktbiltest

Testdato
17.07.2024

| Bilmerke | Mercedes-Benz | Motorstørrelse | 1598 cm ³ |
| Modell | VITO | Motoreffekt | 84 kW |

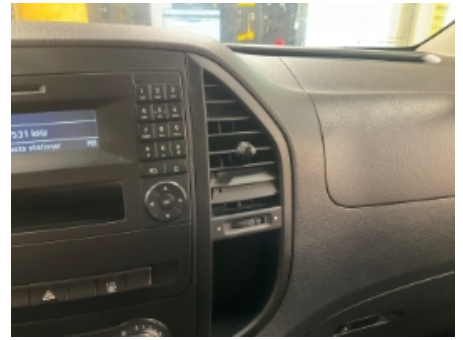
15. Luftdyse kupé

| Ref.Id | Repareres | Resultat | Beskrivelse |
|---|---|--|--|
| 92.1 | Luftdyse kupé | Luftdyse skadet: | Midten foran |

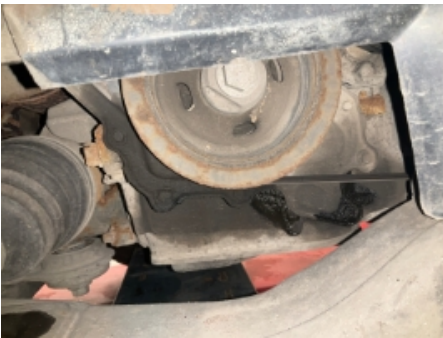
28. Utvendig tilstand motor

| Ref.Id | Repareres | Resultat | Beskrivelse |
|---|---|--|--|
| 28.1 | Utvendig tilstand motor | Oljelekkasje på motor - rengjør før nærmere kontroll | |
