NAF Bruktbiltest

Testdato
25.06.2024

Bilmerke	Nissan	Motorstørrelse	cm ³
Modell	LEAF 40kWh	Motoreffekt	110 kW
Type	ZE1	Aksler i drift	1
Registreringsnr.	EE55812	Drivstofftype	Elektrisk
Understellsnr.	SJNFAAZE1U0171559	Kjøretøygruppe	101
Km.stand.	27720	Bruktimportert	Nei
Farge	Hvit	Registreringsår	2022
		Registrert første gang	25.10.2022

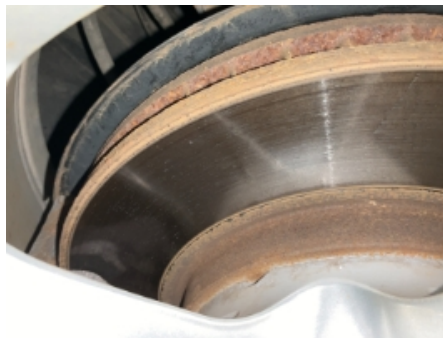
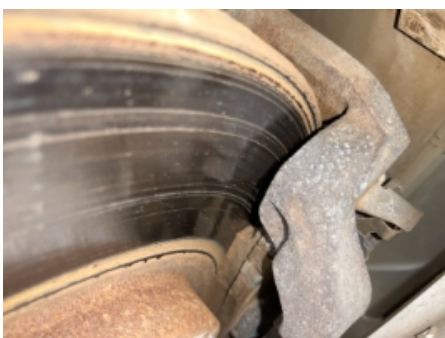
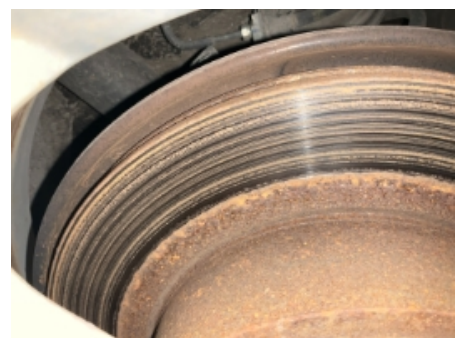
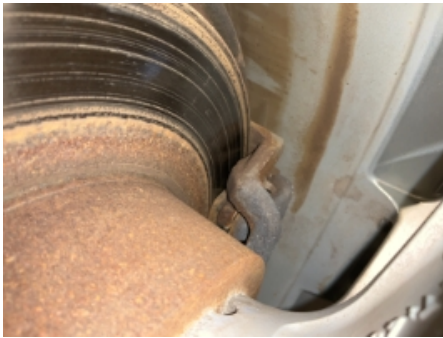
20. Bremseskiver

Ref.Id	Opplysning	Resultat	Beskrivelse
6.17	Bremsekiver	Overflaterust eller mindre enn 50% av overflaten rustet	Begge sider bak
17.28	Lys	Skadet lykt:	Høyre nærllys
23.4	Full systemskann	Det finnes feilkoder, se rapport	
23.7		Diagnoseavlesing ligger i testrapport	
48.5	Oppvarmet bakrute	Ikke funksjonsprøvd grunnet høy utetemperatur	
81.9	Fronrute	Noe steinsprut	
86.16	Lakk / karosseri utvendig	Lakkriper:	Bakluke, Støtfanger foran, Støtfanger bak
86.18		Småbulker:	Støtfanger bak
86.20		Steinsprut:	Støtfanger foran, Panser
97.5	Døråpning	Sår eller skade:	Venstre fordør, Høyre fordør, Venstre bakdør, Høyre bakdør

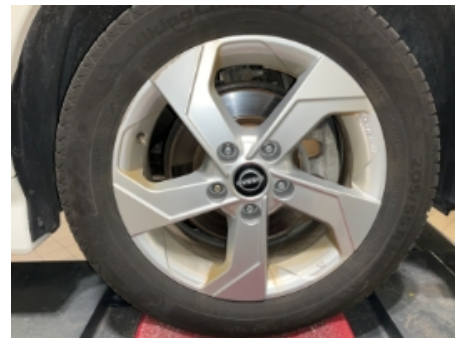
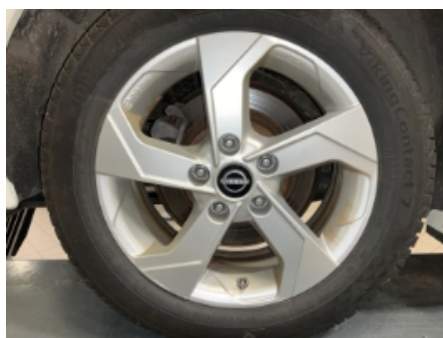
21. Felg

Ref.Id	Repareres	Resultat	Beskrivelse
3.5	Nøkler / Utstyr	Nøkkel/er mangler	
51.6	Vindusvisker, spylers (foran/bak)	Dårlig viskerblad:	Begge sider foran
62.2	Ladekabel elbil/hybrid	Ladekabel mangler	
66.8	Felg	Vesentlig ripe / hakk inn til grunnmaterialet:	Høyre bak, Høyre foran
101.3	Bagasjeromstildekning	Mangler:	Hattehulle
