Tilstandsrapport

📍 Sinclairvegen 31, 2670 OTTA

gnr. 226, bnr. 21

Rapportdato: 26.01.2024

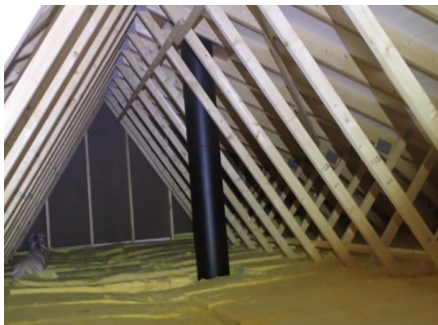
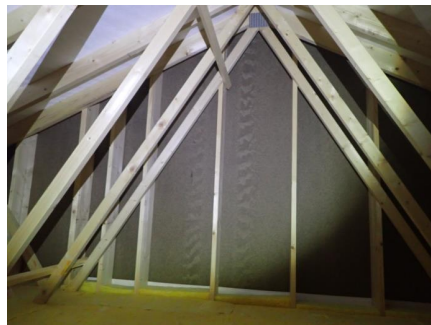
Mangler ventiler i gavlvegger.

Det er viktig at dette utbedres for å ivareta konstruksjonens levetid.

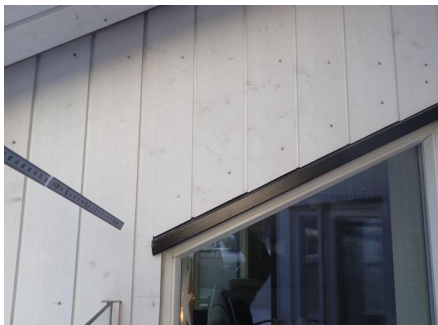
Manglende fuktsikring ved beslag.

- Lokal utbedring må utføres.

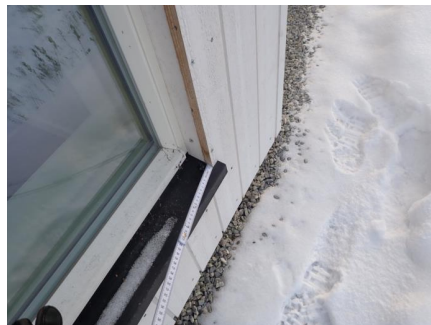
Manglende lufting på listverk/panel.

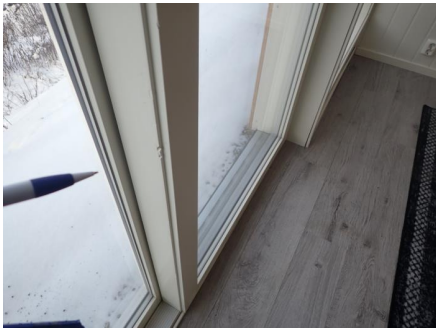
Det ble registrert i karm på balkong skyvedør i kjellerstue.

Skjevheter i utvendig omramming verandadør bod 1etg, anbefaler lokal utbedring.

Hakk i dørkarm.

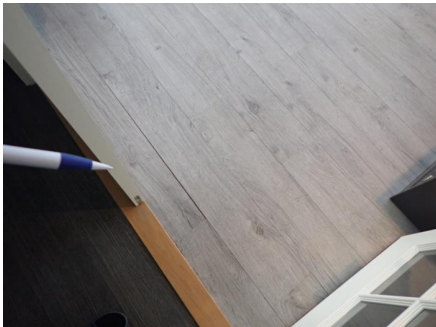
Registrert skjøtesprekk i laminatgulv i stue 1 etg.

Skjøtesprekk i stuegulv.

Lokal utbedring må påregnes.

Bør bemerkes og rettes på av husleverandør ved 1-års befarings.

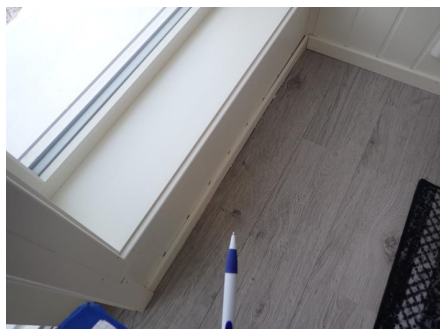
Glippe mellom gulv og gulvlist.

Lokal utbedring må påregnes.

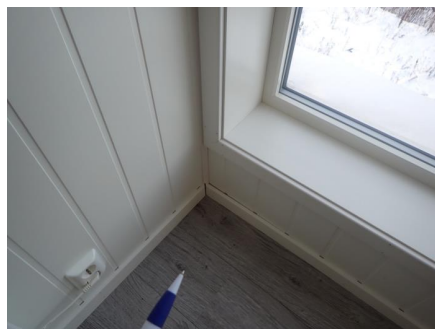
Ikke fagmessig listing.

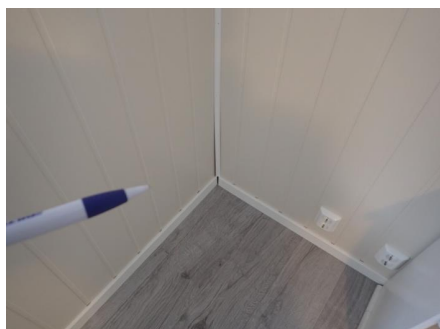
Løs hjørnelist.

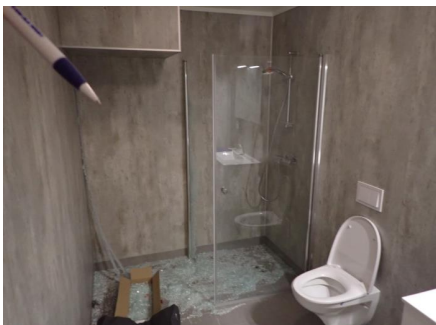
Knust dusjdør.

Utskifting av dusjdør må påregnes.

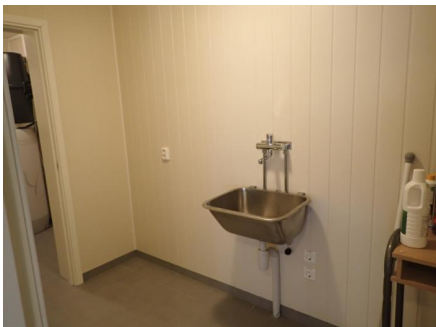
Fuktsikring i våtsone rundt stålkum er ikke ivaretatt.
Bør bemerkes og rettes på av husleverandør ved 1-års befarings.

Uegnede materialer i våtsone.

- Uegnete materialer må fuktbeskyttes/utskiftes.

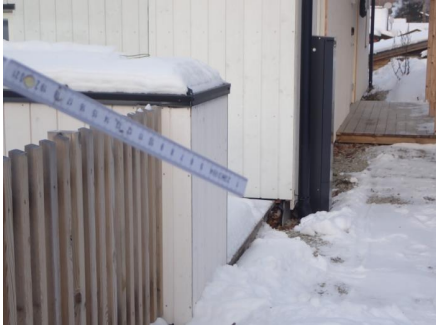
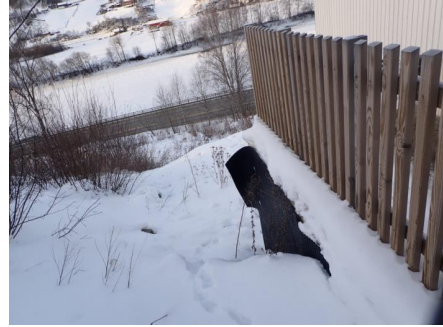
Manglende finish på grunnmursplast.

Bør bemerkes og rettes på av husleverandør ved 1-års befaring. Utbedring må påregnes.

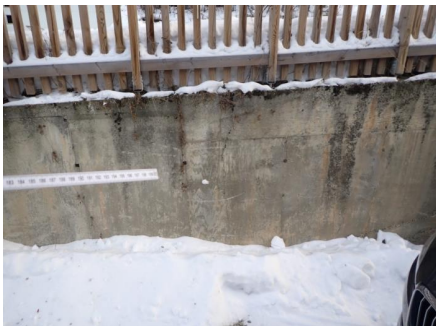
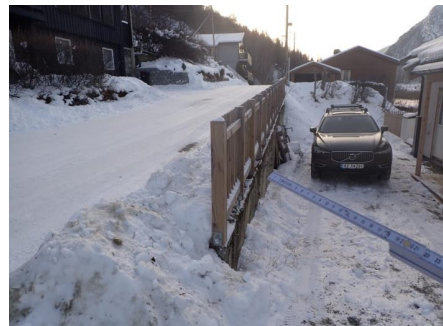
Forstøtningsmurer er av betong. I tilknytning til boligen er det nye murer både på nord og sør side, disse virker være i god stand, TG0. Forstøtningsmurer mot vei har noen riss/sprekker som antas stamme fra jordtrykk, TG2.

- Det er registrert sprekker/deformasjon som gir grunn til å overvåke konstruksjonen.

Det er registrert riss/sprekker i mur mot vei ovenfor som er antas stamme fra jordtrykk.

Støttemur overside

- Det må gjennomføres ytterligere undersøkelser.

Fungerer med dagens tilstand, overvåk mur, ved forandringer må det vurderes av fagfolk om det er behov for ytterligere tiltak.

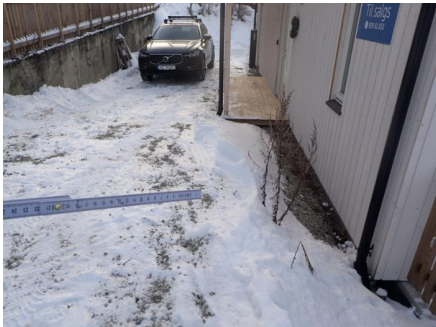
Terrenget heller mot bygningens overside.

Bør bemerkes og rettes på av husleverandør som også er ansvarlig for dette ved 1-års befaring da det ikke er levert ihht TEK17.

Kostnadsestimat: 50 000 - 100 000

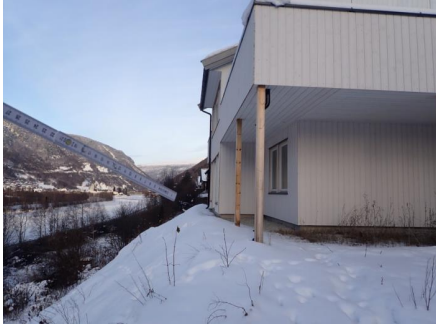
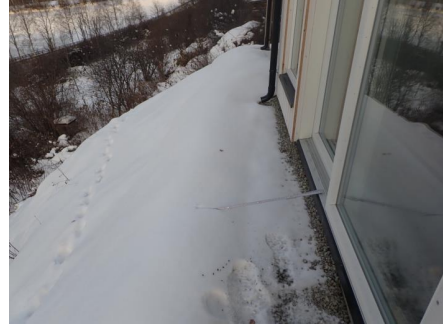
Liten/små gangadkomst på nedsiden av bolig og fare for fallskader.

Usikret terreng nedside bolig.

Bør bemerkes og rettes på av husleverandør ved 1-års befaring da det ikke er levert ihht. TEK17.
