Tilstandsrapport

Harevegen 20, 5236 RÅDAL

Befaringsdato: 19.10.2023

Oppdragsnr.: 10529-1079

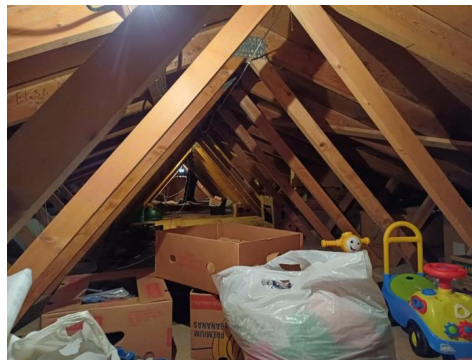
Noe dårlig lufting ved raft.

- Lufting/ventilering bør forbedres.

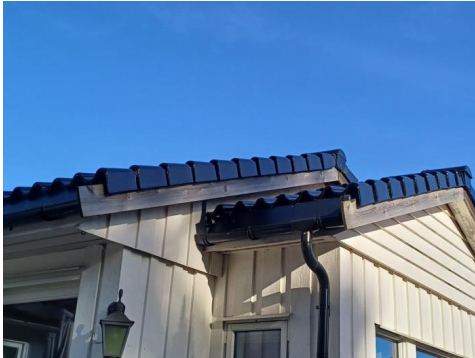
Umalte endebord mot sør.

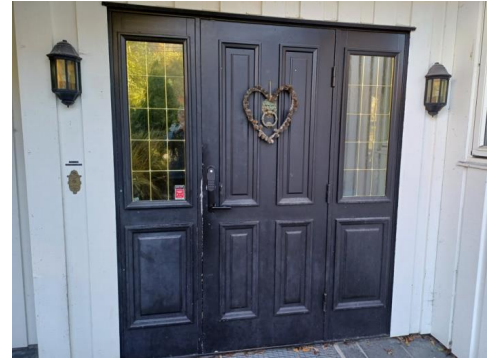
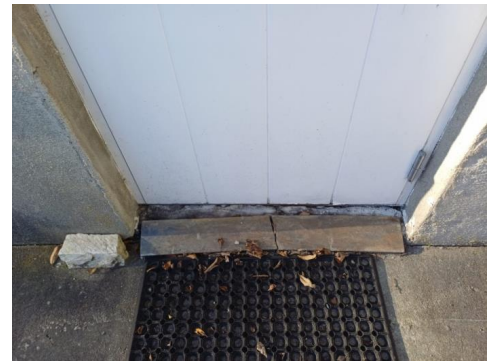
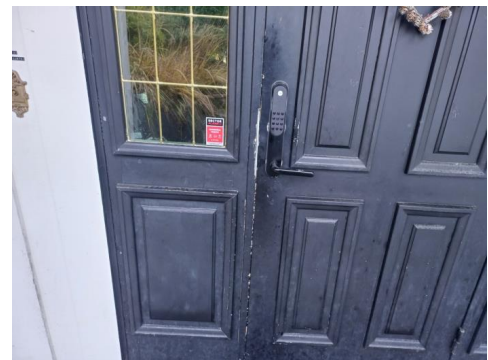
Malingslitt hoveddør. Fuktskader på nedre kant på dør inn til hybel. Utett under dør til hybel.

Hoveddør.

Dør til hybel.

Nærbilde hoveddør.

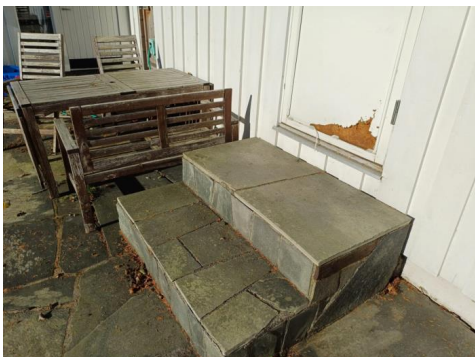
Skader på nedre del av balkongdør fra soverom innvendig og utvendig.

Balkongdør med skade på nedre del.

Balkongdør må skiftes.

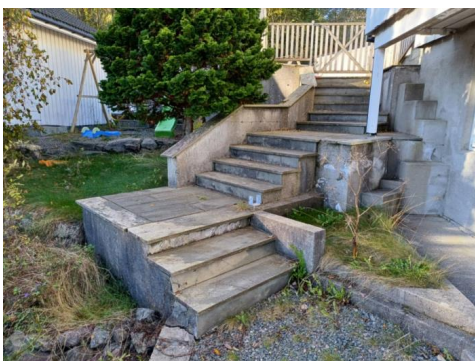
- Det er ikke montert rekkverk.
- Det er påvist andre avvik:
- Åpninger i rekkverk er ikke i henhold til krav i dagens forskrifter.

Rekkverk på betongtrapp mangler. Sprekk i skifetrinn. Tretrapp må rengjøres for grønske.

Utvendig trapp vendt mot sør.

Rekkverk må monteres og tretrapp må rengjøres.

Kostnadsestimat: 10 000 - 50 000

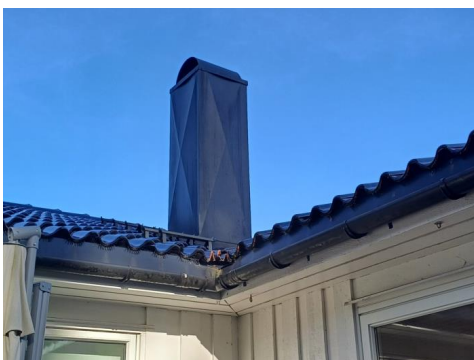
Pipe over tak.

Feieluke må kontrolleres. Pipe på loft bør pusses.

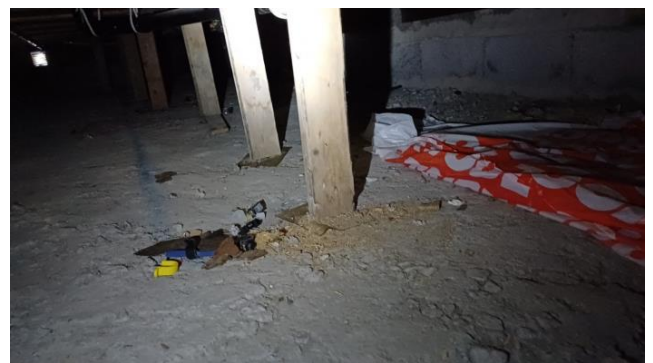
Støtter under bjelkelag er ikke forankret tilstrekkelig.

Det må avklares årsak til fukttilsig. Midlertid forankring av bjelkestøtter må utbedres. Utette gjennomføringer ved befarig. Disse er ifølge eier tettet.

Kostnadsestimat: 10 000 - 50 000

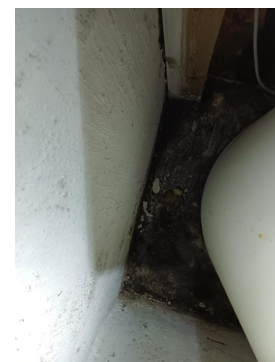
Det er tilsig av fukt. Spesielt ved den ene varmtvannsbereder som står ved yttervegg.

Fukt ved bereder.

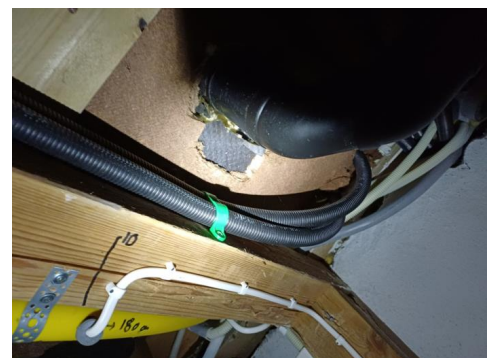
Utett rørgjennomgang, er opplyst tettet i ettertid.

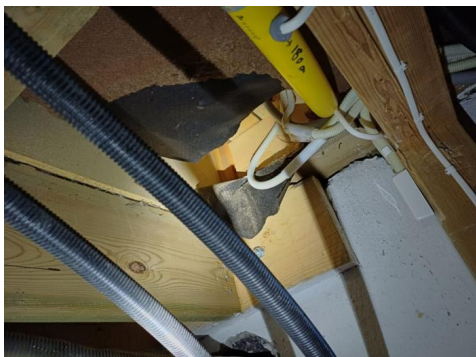
Åpent/uisolert i bjelkelag, er opplyst tettet i ettertid.

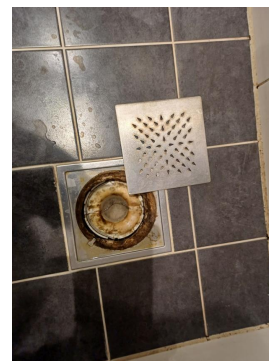
- Det er mulighet for at det kan forekomme vannlekkasje på våtrommet hvor vann ikke vil gå til sluk.
- Det er påvist avvik i fallforhold til sluk i forhold til krav i forskrift på byggetidspunktet.
- Det er påvist at høydeforskjell fra topp slukrist til gulv/synlig topp membran ved dørterskel er mindre enn 25 mm.

Sluk i bad/vaskerom.

- Det bør etableres avrenning inn til sluk for hele våtrommet.
- Installering av tett dusjkabinett anbefales.
- Våtrommet fungerer med dette avviket.

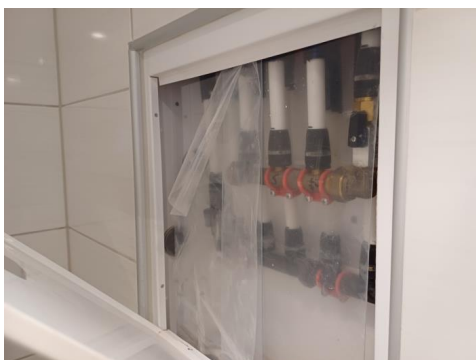
Fordelerskap for vann i hybel.

Det må anordnes dreinsåpning på sistene slik at evt. lekkasjevann som ikke fanges opp i trauet synliggjøres i rommet.

Kostnadsestimat: Under 10 000

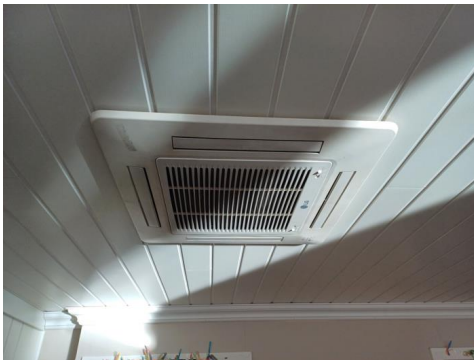
Varmepumpe i stue 1. etasje. Alder er ukjent. Det er i ettertid gitt tilbakemelding fra eier at varmpumpe er reparert. TG1 baseres seg derfor etter dette

Varmepumpe i stue.

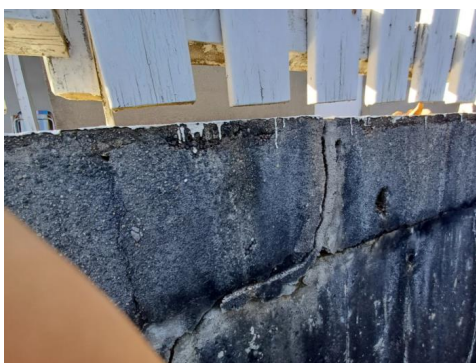
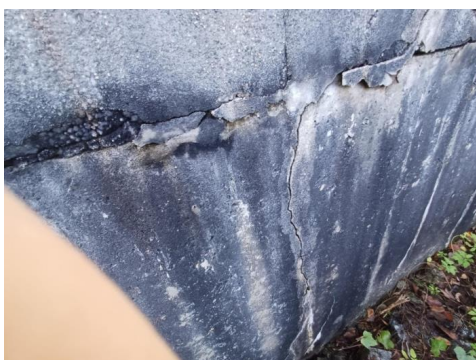
Det er registrert sprekker i forstøtningsmur. Skader/malingslitt påstående tregjerde.

Forstøtningsmur

Muren bør holdes under oppsikt over tid.
