Tilstandsrapport

Enebolig

Geitestien 8, 1555 SON

Befaringsdato: 27.06.2024

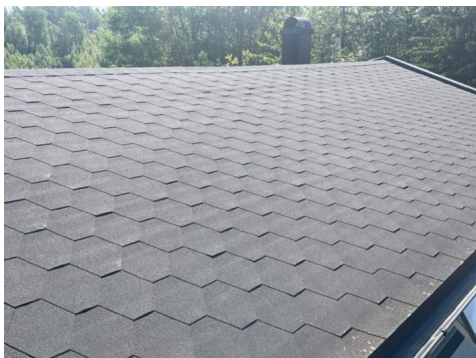
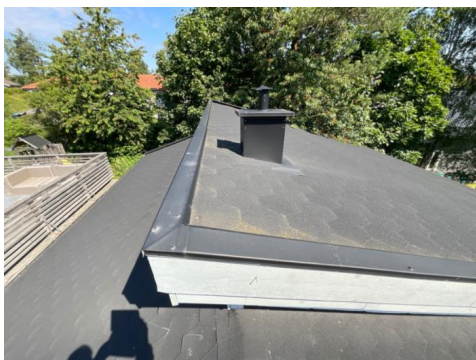
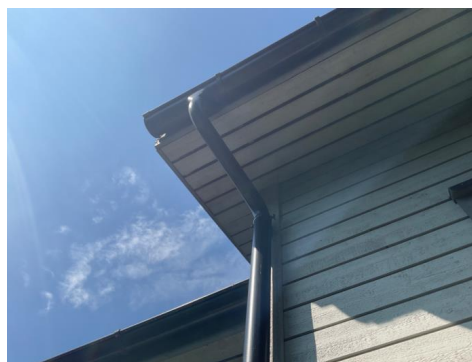
! TG 2 Takteking

Taket er tekket med pappshingel fra 2006.

- Mer enn halvparten av forventet brukstid er passert på taktekingen.
- Mer enn halvparten av forventet brukstid er passert på undertak.

- Overvåk tilstanden jevnlig. For å få tilstandsgrad 0 eller 1 må tekkingen skiftes ut, men tidspunktet for når dette er nødvendig er vanskelig å si noe om.

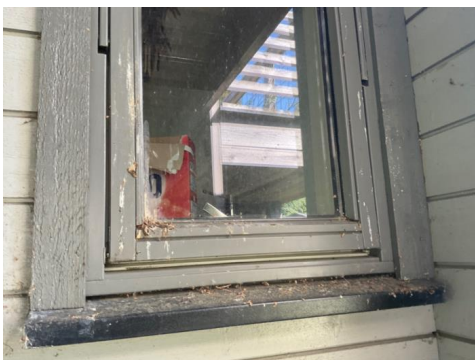
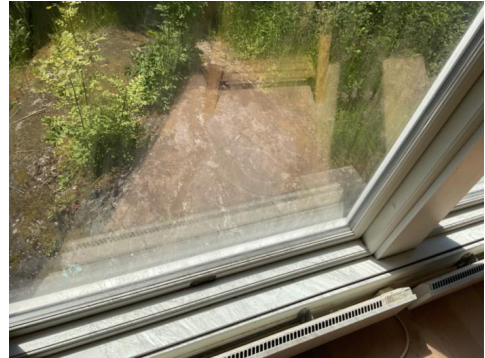
! TG 2 Vinduer

- Det er påvist noen glassruter som er punktert eller sprukne.
- Karmene i vinduer er slitte og det er sprekker i trevirket.

Takstmann antar at enkelte vinduer er punktert.

- Det må foretas lokal utbedring.
- Vinduer med punkterte/sprukne glass må påregnes skiftes ut, enten hele vinduet eller kun selve glassene.

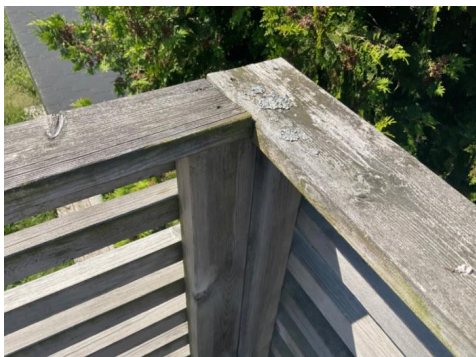
! TG 2 Balkonger, terrasser og rom under balkonger

- Åpninger i rekkverk er ikke i henhold til krav i dagens forskrifter.
- Det er værslitt/oppsprukket trevirke/trepaneler.

- Det er ikke krav om utbedring av åpninger i rekkverk til dagens forskriftskrav.
- Lokal utbedring/utskiftning bør utføres.

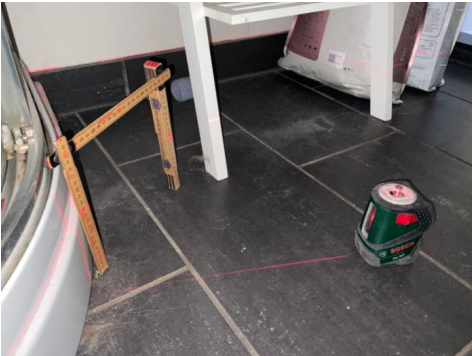
TG 2 Sluk, membran og tettesjikt

Flislagt gulv med elektriske varmekabler. Det er oppbygget kant til dørterskel og ca. 30 mm fra topp membran til topp av slukrist.

Fuktmåler viser normale verdier.

- Overvåk tilstanden jevnlig. For å få tilstandsgrad 0 eller 1 må slukløsningen skiftes ut og sannsynligvis må også membransjiktet skiftes/utbedres. Det er imidlertid vanskelig å si noe om tidspunktet for når dette er nødvendig.

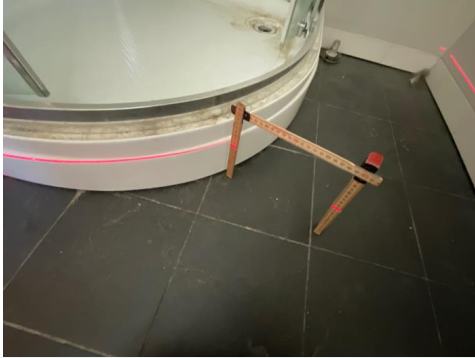
! TG 2 Sluk, membran og tettesjikt

Plastsluk.
Fuktmåler viser normale verdier.

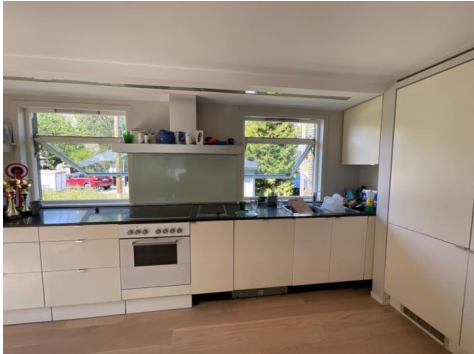
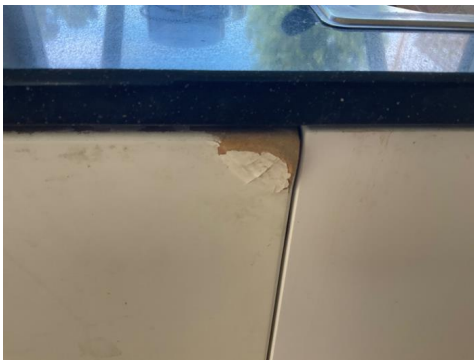
! TG 2 Avtrekk

- Det er påvist andre avvik:

Ikke nødvendig med tiltak da den fungerer i dag, men grunnet alder kan skader plutselig oppstå.

- Det er ikke behov for utbedringstiltak.
