# Tilstandsrapport

Fritidsbolig

Nattmålsveien 299, 9304 VANGSVIK

Befaringsdato: 19.06.2024

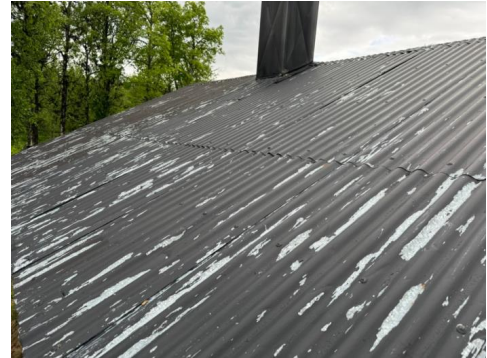
Ved inspeksjon av taktekingen er det registret skader eller svekkelser som reduserer taktekingens forventede levetid. Skadene består av bungler og deformasjoner.

Stedvis bunglete og flassete maling.

- Overvåk tilstanden jevnlig. For å få tilstandsgrad 0 eller 1 må tekkingen skiftes ut, men tidspunktet for når dette er nødvendig er vanskelig å si noe om.

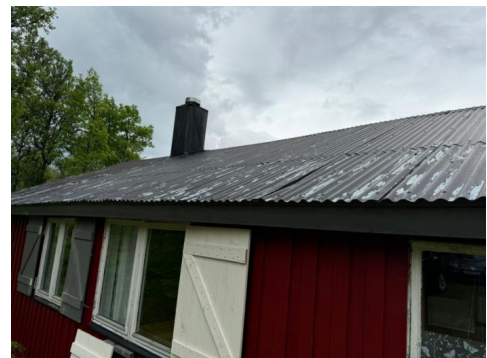
Feil ved takrenner og nedløp utsetter fasader for unødvendig mye vann, noe som øker risiko for skader og reduserer levetiden til nærliggende konstruksjoner.

Manglende takrenne, nedløp og takstige.

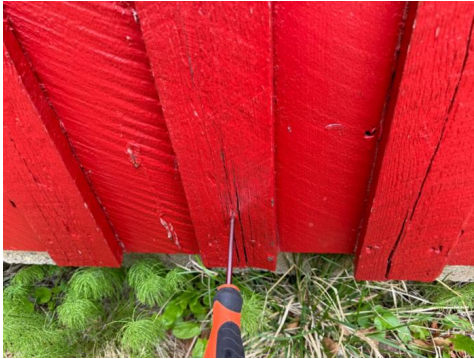
- Det er påvist spredte råteskader i bordkledningen.
- Konstruksjonene har skjevheter.

Jeg registrerer flere sprekker i kledningen. Disse øker risikoen for råteskader i kledningen på grunn av at vann samler seg «inni» treverket. Skjevhetene i konstruksjonen har sammenheng med søyler og fundamenter.

Eksempel på råteskade.

- Råteskadet trekledning må skiftes ut.

Jeg vil anbefale at kledningen males jevnlig for å redusere risiko for skader på kledningen.

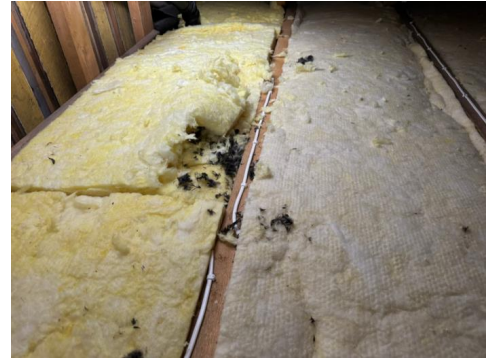
- Det er begrenset/dårlig ventilering av takkonstruksjonen.
- Det er registrert skader i undertak.
- Det er registrert symptom på aktivitet fra skadedyr

Det er registrert skade i undertaket over inngangsparti. På opprinnelig del er det registrert store skjevheter. Disse må sees i sammenheng med punktet "grunnmur og fundamenter". Det er påvist avføring fra røyskatt i takkonstruksjonen. Røyskatter kan føre til ubehagelig lukt og støy i nærheten av bygninger, spesielt hvis de får tilgang til loft eller andre steder hvor de kan bygge reir.

Spor etter skadedyr.

- Lokal utbedring bør utføres.
- Konstruksjonene må sikres mot råte, sopp og skadedyr.

Undertaket må utbedres for å redusere risiko for fuktskader. Konstruksjonene må sikres mot skadedyr. Det må innhentes vurdering fra skadedyrbekjempere for å kartlegge omfanget og tiltak slik at forholdene opphører. Kostnadsestimat for oppretting av skjevheter er gitt under punktet søyler og fundamenter. Kostnadsestimatet som angis her er rettet mot avviket med undertak samt kostnader for å innhente fagkyndig uttalelse vedrørende skadedyr. Eventuelle kostnader for tiltak en skadedyrsrapport angir vil komme som tillegg.

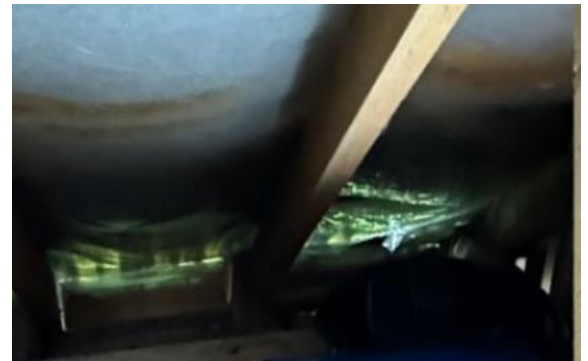
Skade på undertaket.

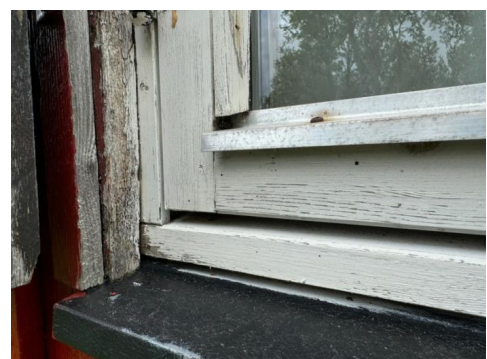
- Det er påvist at enkelte vinduer er vanskelig å åpne/lukke.
- Det er påvist avvik rundt innsettsdetaljer.
- Det er påvist tegn på innvendig kondensering av enkelte vindusglass.
- Karmene i vinduer er slitte og det er sprekker i trevirket.

Værslitt, Beslag mangler oppbrett og treverk går helt ned til beslag.

- Det må påregnes noe vedlikehold og at enkelte vinduer må skiftes ut.
- Det bør gjøres tiltak for å bedre ventilering av rommet.

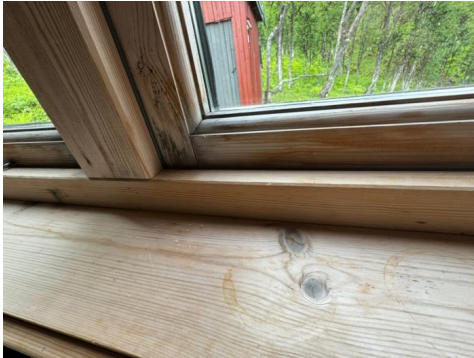
Symptomer etter innvendig kondensering.

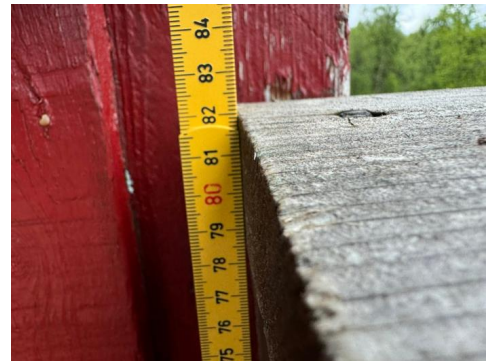
Rekkverkshøyde.

- Rekkverkshøyde må endres for å tilfredsstille krav på byggemeldingstidspunktet.

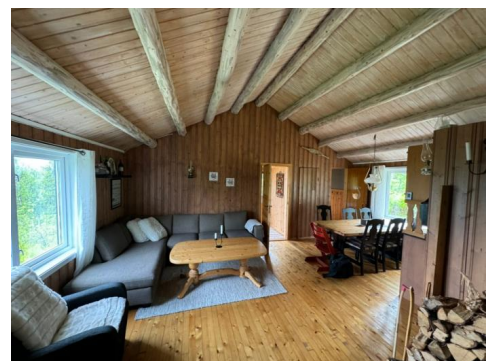
Innvendige overflater.

- Overflater må utbedres eller skiftes.

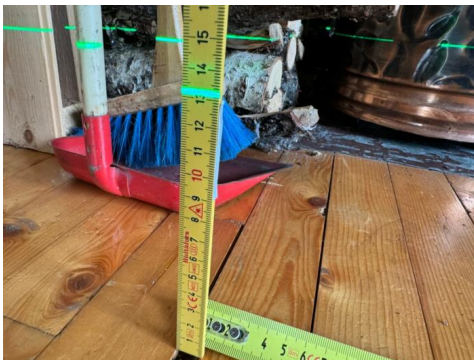
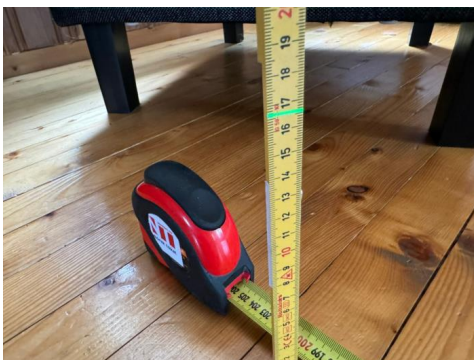
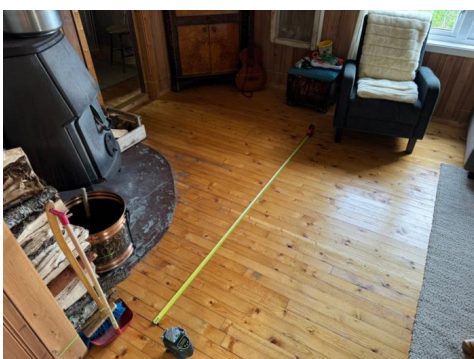
- Målt høydeforskjell på over 20 mm innenfor en lengde på 2 meter. Tilstandsgrad 3 gis med bakgrunn i standardens krav til godkjente måleavvik.
- Målt høydeforskjell på over 30 mm gjennom hele rommet. Tilstandsgrad 3 gis med bakgrunn i standardens krav til godkjente måleavvik.

Måling midt på gulvet.

Måling to meter unna midten.

Oversiktsbilde av hvor det er målt

Kostnadsestimat for oppretting av skjevheter er gitt under punktet søyler og fundamenter.

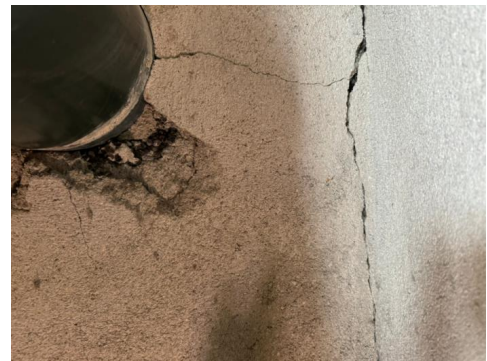
- Det er påvist sprekker og/eller riss i pipe.
- Ildfast stein har sprekker.

Riss ved røykrør og sprekke i overgang mellom pipe og brannmur.

Det må foretas lokal utbedring på pipen.

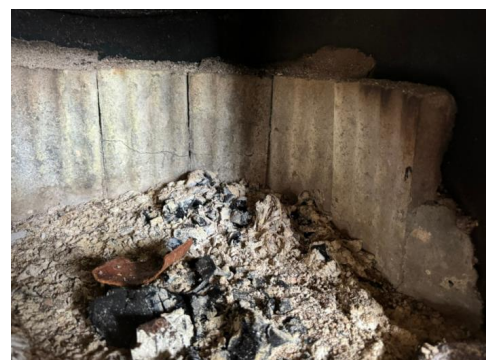
Skadet ildfast stein inne i ovn.

- Ildfast stein bør skiftes ut/repares.

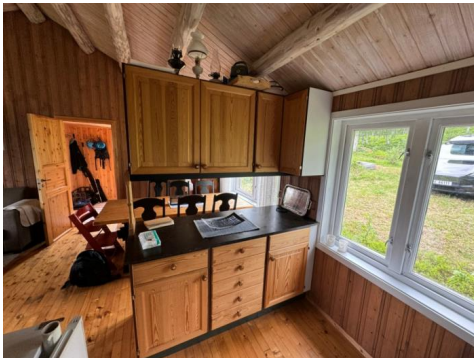
- Det er påvist skader på overflater/kjøkkeninnredning utover normal slitasjegrad.

Kjøkkeninnredning.

- Det må påregnes lokal utbedring/utskiftning.

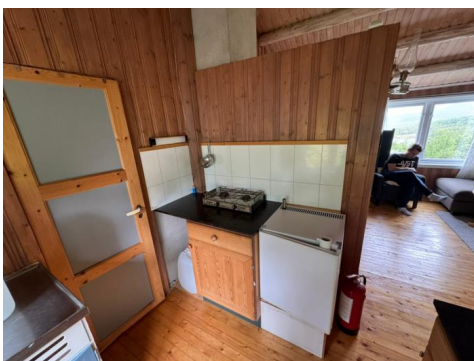
Fuktmerker under kjøleskap.

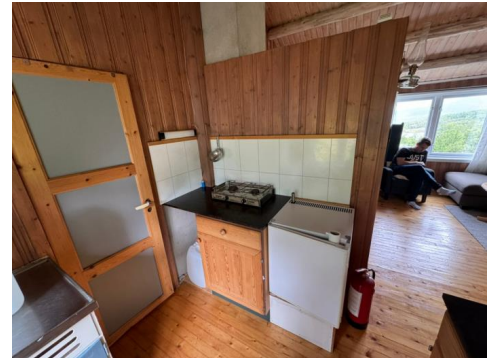
Manglende avtrekk.

- Mekanisk avtrekk og tilluft må etableres.

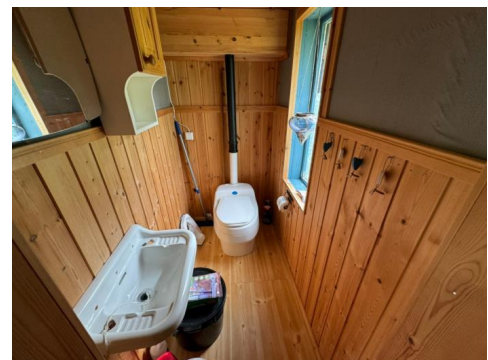
- Det er påvist riss/sprekker/skader i servant.
- Toalettrom har kun naturlig avtrekk fra rommet, NS 3600 krever mekanisk avtrekk for å kunne gi TG 0/1.
- Toalettrom mangler tilluftsventilering, f.eks. spalte/ventil ved dør.

Toalettrom.

- Mekanisk avtrekk bør etableres på toalettrom.
- Skadet utstyr må skiftes/utbedres.
- Det bør etableres tilluft til toalettrom.

Kostnadsestimatet er satt til bytting av servant, montering av avtrekksvifte og etablering av tilluft.

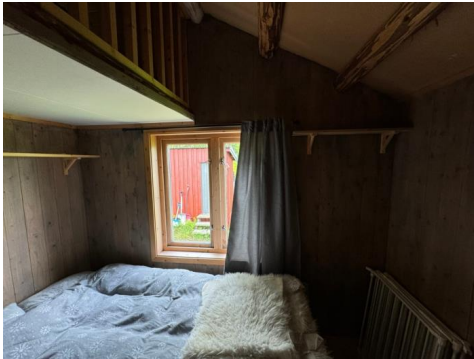
Ingen ventilert.

- Bedre ventilering må etableres.

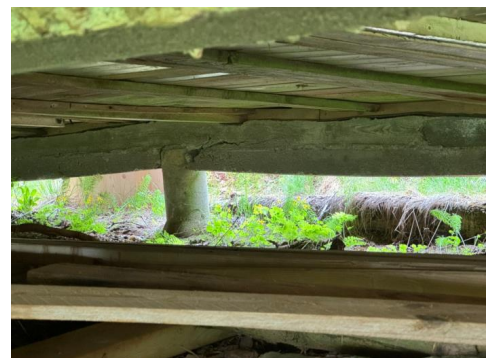
Betongdragere og pilarer har sprekker.

Skjevheter i søyler og brudd i dragerene øker risiko for sammenbrudd.

Det anbefales ytterligere undersøkelser for å få kartlagt omfanget av skadene å få innhentet tilbud på utbedringer.

Skadede betongdragere og pilarer må utbedres for å unngå ytterligere skjevheter på boligen. Fundamentene må også sikres mot tele.

Under utbedring av søyler og dragere vil også oppretting av overliggende konstruksjoner måtte gjøres. Kostnadsestimatet her tar for seg oppretting av overliggende konstruksjoner også.

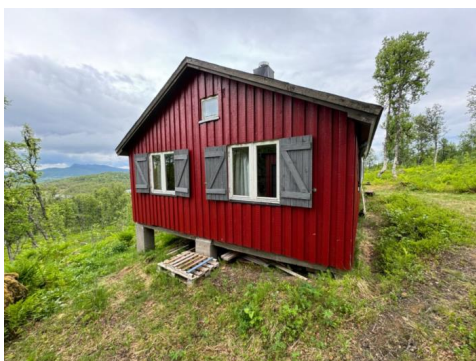
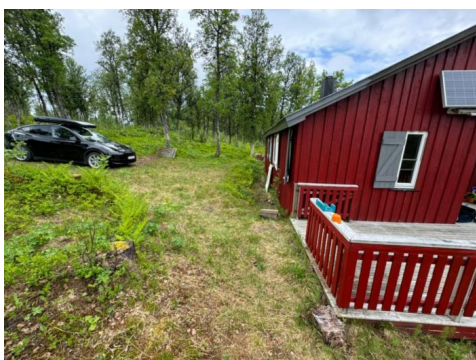
Feil ved terrenghorhold fører til unødvendig mye vann mot konstruksjoner, noe som øker risiko for skader og reduserer levetiden.
