Tilstandsrapport

📍 Værveien 94, 9770 MEHAMN

gnr. 3, bnr. 198

Rapportdato: 17.10.2023

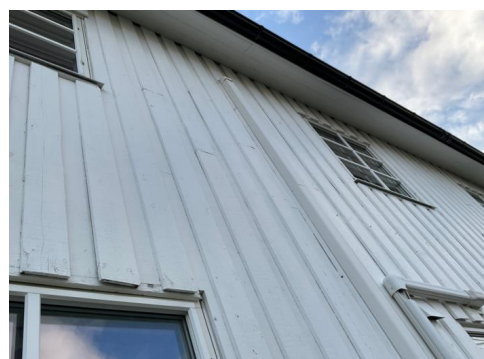
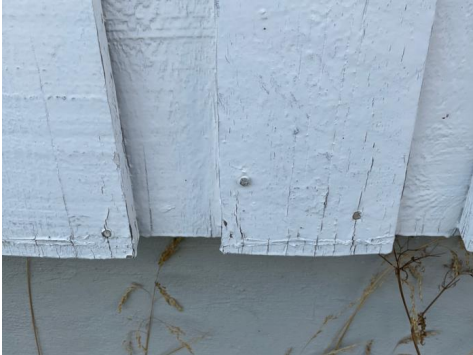
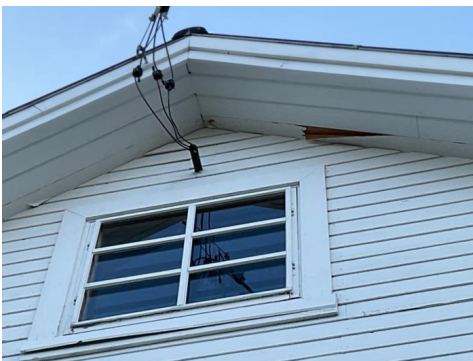
Bordkledning (Beiset/malt).

Bordkledningen er tildels/stedvis noe værslitt med noe oppsprukket bordender. Noen panelbord registreres dårlig festet. Noe panelstift med rust finnes.

Det finnes skade/slitasje ved panelbord undet raft/takskjegg v/ øvre gavlvegg.

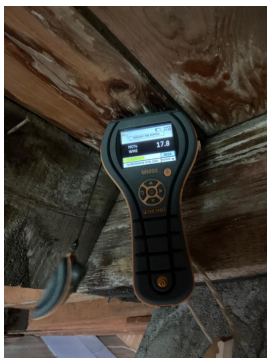
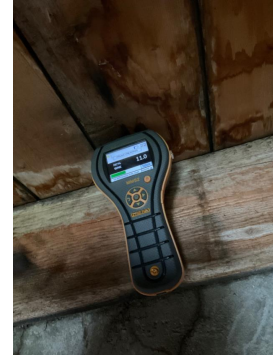
Fukt påvist v/ taktribord.

- Det er påvist fuktskjolder/skader i takkonstruksjonen.
- Det er avvik:

Det er påvist risiko for fukt, noe fukt ved taktribord ved pipeløp ved kaldloft.

I treverk med fuktighet over 17 vektprosent øker faren for råte og muggsoppvekst dramatisk.

Forholdet må kontrolleres ytterligere, skadevurdering/årsak og eventuelle tiltak må utføres.

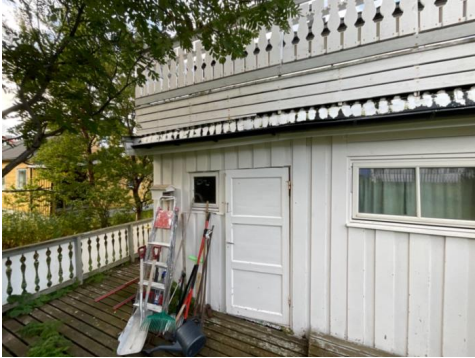
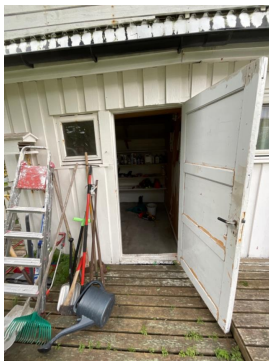
Rekkverkhøyde er mål til 85 cm. Forskriftskrav er 90 cm, altså rekkverkhøyde 5 cm lavere en forskriftskrav.

Skjevhet i takkonstruksjon

- Konstruksjonene har skjevheter.
- Rekkverket er for lavt i forhold til dagens krav til rekkverkhøyder.
- Mer enn halvparten av forventet brukstid er passert på tettesjikt/membran.

Takkonstruksjon bør kontrolleres/skadevurderes ytterligere. Vær oppmerksom på at svekket takkonstruksjon/ taktekking kan føre til fuktskader ved rom/konstruksjon under terrasse.

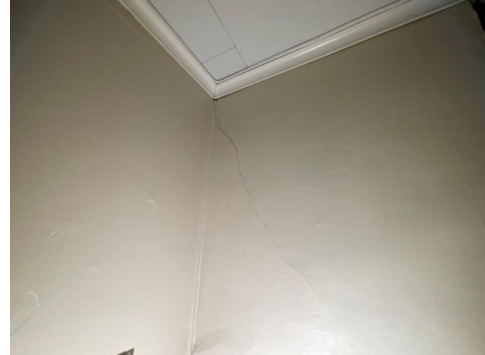
Sprekk i overflate

- Overflater har en del slitasjegrad utover det en kan forvente. Overflater/arealer av klassisk og varierende materialer, det er generelt og finnes stedvis noe høyere slitasje, ujevnheter og noe sprekker i overflater.

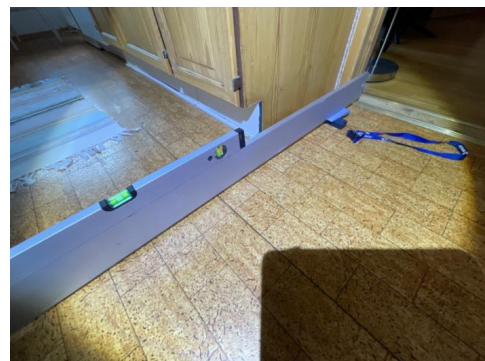
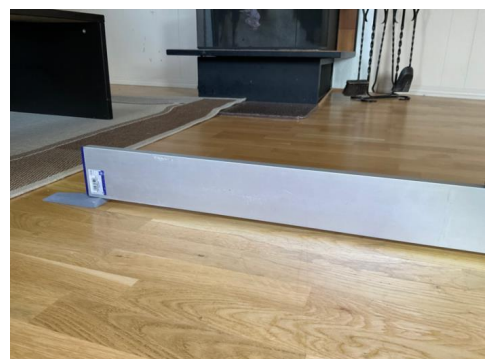
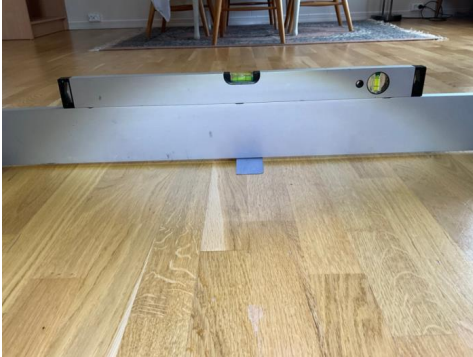
- Det er målt en høydeforskjell på ca. 32 mm.
- Det er målt fall/skjevhet ved gulv på ca. 12 mm innenfor en lengde på 2 meter.

- Målt høydeforskjell på mellom 10 - 20 mm innenfor en lengde på 2 meter. Tilstandsgrad 2 gis med bakgrunn i standardens krav til godkjente måleavvik.
- Målt høydeforskjell på over 20 mm innenfor en lengde på 2 meter. Tilstandsgrad 3 gis med bakgrunn i standardens krav til godkjente måleavvik.
- Målt høydeforskjell på over 15 mm gjennom hele rommet. Tilstandsgrad 2 gis med bakgrunn i standardens krav til godkjente måleavvik.
- Målt høydeforskjell på over 30 mm gjennom hele rommet. Tilstandsgrad 3 gis med bakgrunn i standardens krav til godkjente måleavvik.
- Det er påvist andre avvik:

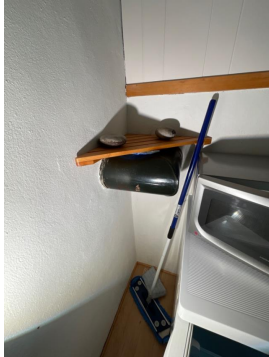
Det er montert treplate/hylle er montert på pipe- rør ved kjøkken 2.etasje.

Treplate/hylle ved pipe- rør v/ kjøkken 2.etasje.

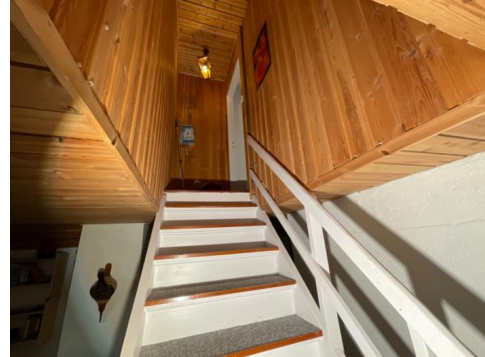
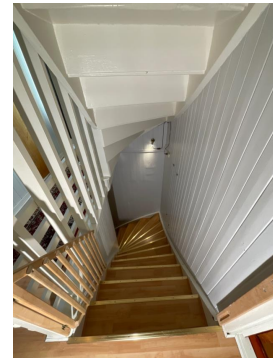
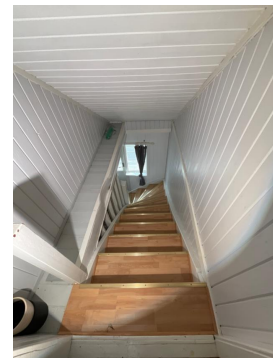
Malt tretrapp m/ vinylbelegg/laminat og trappenes av metall på trinn.
Det mangler håndløpere/rekkverk ved deler av trappeløpet.

- Håndløper bør monteres, men det var ikke krav på byggetidspunktet.
- Håndløper må monteres på vegg for å tilfredsstillere krav på byggetidspunktet.
- Rekkverk må monteres for å lukke avviket.
- Åpninger er såpass store at det ut ifra sikkerhetsmessige forhold anbefales å lage mindre åpninger.

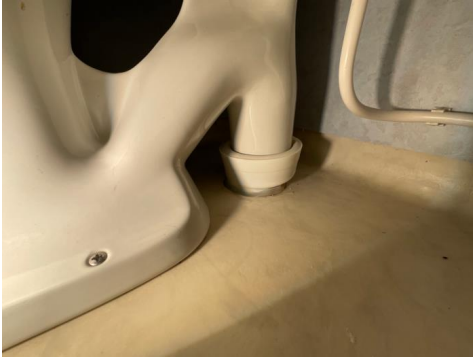
- Det er påvist tegn på utettheter på våtrommet.
- Mer enn halvparten av forventet brukstid er passert på membranløsningen.
- Det er påvist mangelfull/feil utførelse rundt rørgjennomføringer e.l. som gir fare for fukt i konstruksjonen i våtsone.

- Løsningen/utførelsen rundt rørgjennomføringer gir fare for fukt inn i konstruksjoner.
- Våtrommets tettesjikt/membran står foran utbedring/utskiftning.
- Overvåk konstruksjonen jevnlig. For å få tilstandsgrad 0 eller 1 må løsningen utbedres, men tidspunktet for når dette er nødvendig er vanskelig å si noe om.

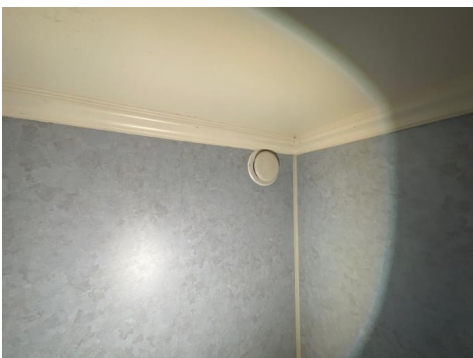
Naturlig ventilasjon med klaffventil i vegg.

- Våtrommet mangler tilluftsventilering, f.eks. spalte/ventil ved dør.
- Rommet har kun naturlig ventilasjon.

- Det må foretas tiltak for å lukke avviket.

- Det bør etableres tilfredsstillende tilluft til våtrom f.eks. luftespalte ved dør e.l.
- Elektrisk avtrekksvifte bør monteres for å lukke avviket.

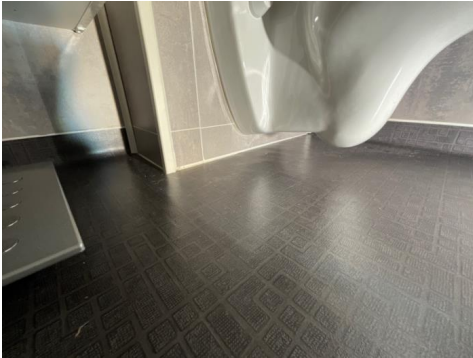
- Det er ikke påvist tilfredsstillende løsning for å synliggjøre lekkasje fra innebygget sistene.

Innebygde vanninstallasjoner skal utføres slik at eventuelt lekkasjevann raskt blir synliggjort, og eventuelt lekkasjevann må dreneres ut i våtrommet slik at lekkasjen raskt blir synlig.

Eventuelt automatiskvannavstengning må monteres for å kunne oppdage/stoppe lekkasje til tilstøtende rom.

- Det må gjøres tiltak for å lukke avviket.

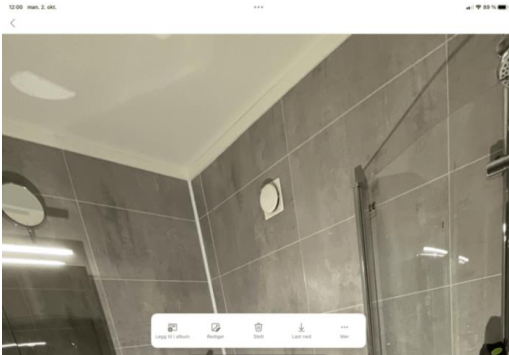
Naturlig ventilasjon med klaffventil i vegg.

- Rommet har kun naturlig ventilasjon.
- Våtrommet mangler tilluftsventilering, f.eks. spalte/ventil ved dør.

- Elektrisk avtrekksvifte bør monteres for å lukke avviket.
- Det må foretas tiltak for å lukke avviket.
- Det bør etableres tilfredsstillende tilluft til våtrom f.eks. luftespalte ved dør e.l.

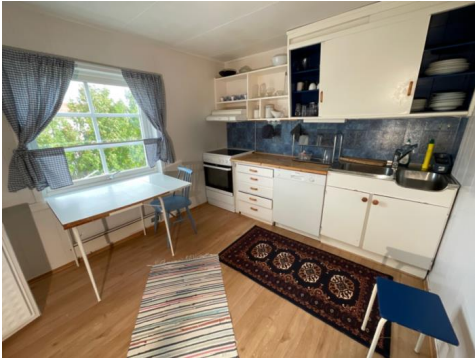
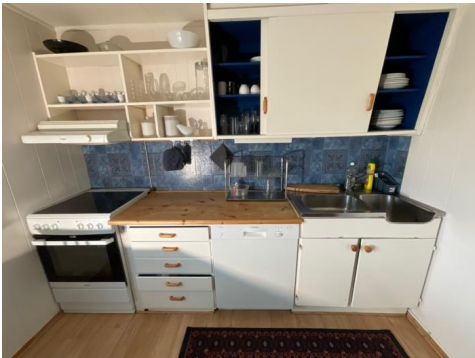
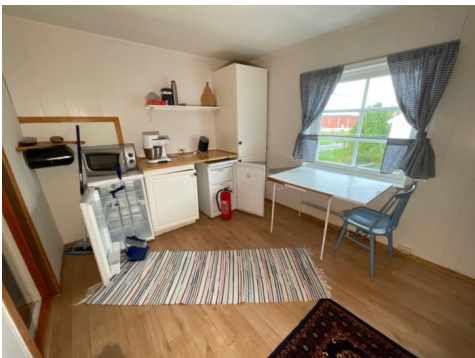
Kjøkken v/ 2. etasje

Aldrende og slitt innredning med over- og underskap/skuffer, høyskap med slette malte fronter av finer, benkeplate av laminat. Dobbel oppvaskkum/utslagsvask med 1- greps blandebatteri. Vinyltapet over benkeplate og belysning under overskap.

• Det er påvist skader på overflater/kjøkkeninnredning utover normal slitasjegrad.

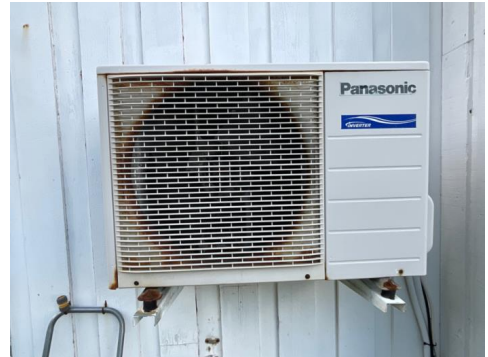
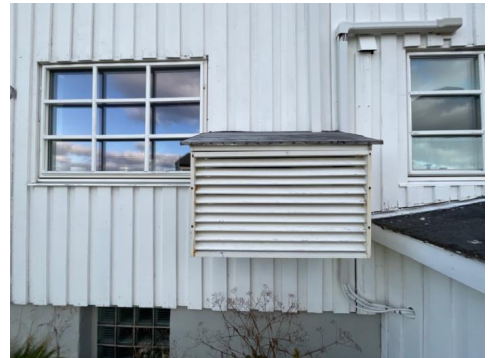
Det er montert og finnes 3. stk Panasonic - varmepumper ved eiendommen, varmepumpene er aldrende med ukjent virkegrad.

- Mer enn halvparten av forventet brukstid på VVS-installasjoner er oppbrukt.
- Det er avvik:

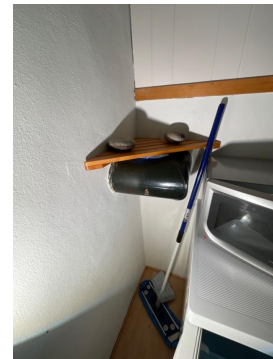
Treplate montert på pipe-løp - plate må fjernes, fare for brann ved bruk av ildsted.

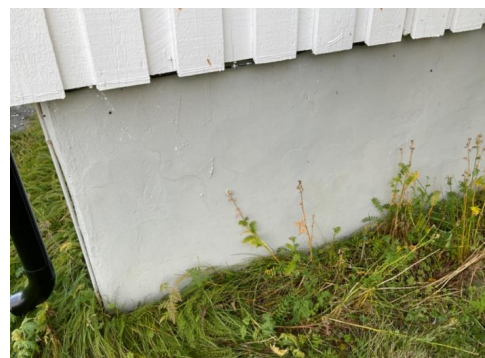
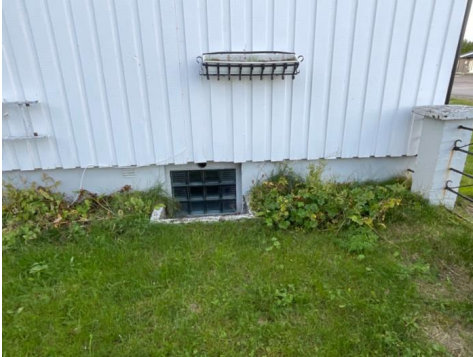
Det er ut ifra observasjoner konstatert at drenering/tettesjikt er antatt fra byggeår, og dermed antatt begrenset effekt.

- Mer enn halvparten av forventet levetid på drenering er overskredet.

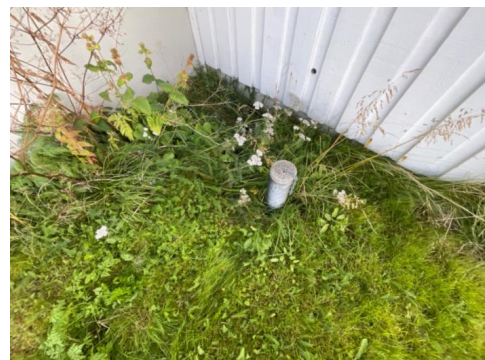
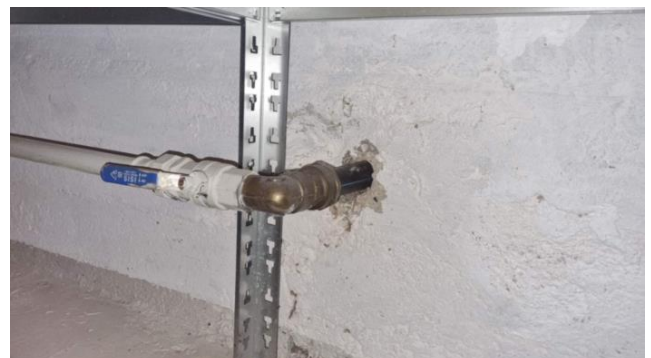
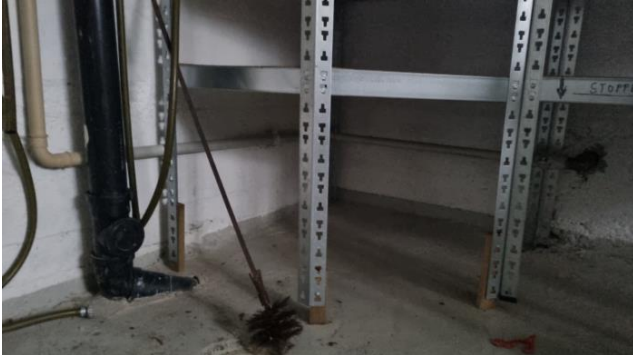
Det finnes utvendig rør lokalisert v/ grunnmur. Det er ukjent om dette er et service- spylepunkt for avløp eller hovedstoppekrane/bakkrane for vannledning. Rørhette ble forsøkt løsnet ved befaringstidspunkt, men lot seg ikke åpne.

- Det er påvist andre avvik:
- Mer enn halvparten av forventet brukstid er passert på utvendige avløpsledninger.

- Det er ikke behov for utbedringstiltak siden anlegget fungerer i dag, men ut ifra alder kan skader plutselig oppstå på eldre anlegg.

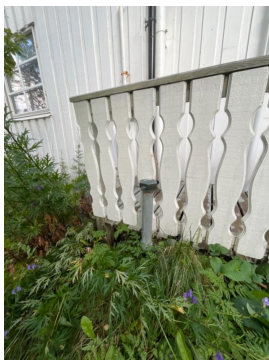
Ved befaringstidspunkt ble det funnet oljerørledninger/påfyllingsrør, dette indikerer at det sannsynligvis finnes nedgravet oljetank på eiendommen.

Påfyllingstuss for olje/oljetank v/ eiendommen.

- Det er ikke påvist tilfredsstillende lekkasjesikring på oljetank som er i bruk.

Oljetank som ikke er sertifisert/godkjent kontroll bør tømmes/fjernes/saneres for å sikre seg mot oljelekkasje.
