Tilstandsrapport

Enebolig

Fiskebergvegen 57, 4276 VEAVÅGEN

Befaringsdato: 07.08.2024

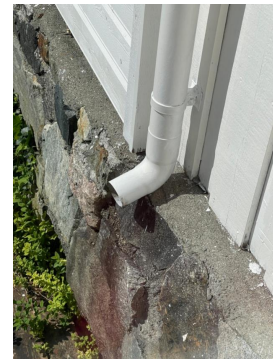
Det ble registrert lekkasje i takrenne ved inngang.

Ikke tilkoblet rør i bakke.

Rennenedløp bør monteres til rør i bakke. Takrenner som ikke er tilkoblet rør i bakke utsetter nedgravde konstruksjoner for uønsket slitasje og vannspil.

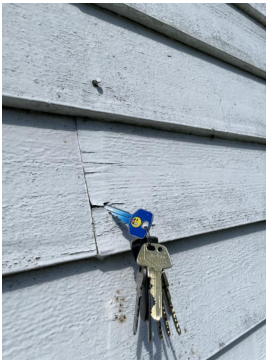
Det ble registrert stedvis råteskadet trepanel.
Det ble registrert malingsflass og værslitasje på trepanel.
Det ble registrert liten/ingen lufting i nedre del av trepanel.

Råtedannelse i trepanel.

Kjøper må forvente vedlikeholdsarbeid som rengjøring, skraping og maling. Råteskadet trepanel bør fornyes.
Råteskadet tre har en tendens til å smitte over på "friskt" treverk dersom den ikke blir skiftet. Råteskadet tre reduserer estimert levetid på materiell og omliggende materiell.

Luftingen bør utbedres.
Liten lufting kan føre til råteskader og oftere vedlikehold.

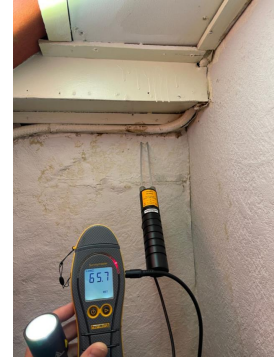
Det ble registrert fuktighet ved gjennomføring av pipe.

Fuktmåling.

Det må gjøres nærmere undersøkelser av gjennomføring av pipe.
Lekkasje må tettes før følgeskader oppstår.

Kostnadsestimatet er for nærmere undersøkelser av årsaken til lekkasjen/fuktigheten i takkonstruksjonen. Det er ikke medregnet noe utbedringer av eventuelle skader.

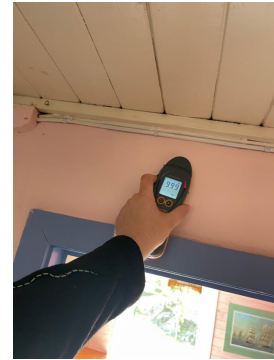
- Det er påvist fuktskjolder/skader i takkonstruksjonen.
- Konstruksjonene har omfattende skjevheter.

Fuktsøking.

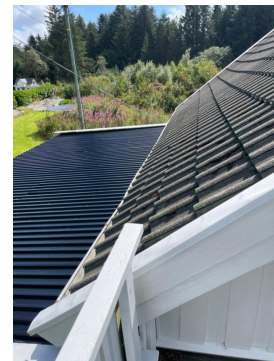
Skjevhet på tak.

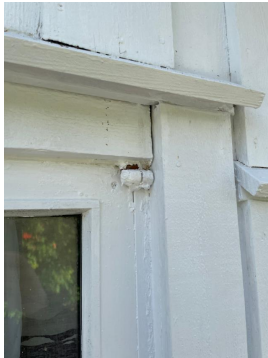
Fast vindu.

Kjøper må forvente noe vedlikeholdsarbeid på vinduer som rengjøring, skraping og maling for å sikre en normal levetid på materiell. "Bløt" treverk er i forstadiet til råtedannelse. Tidspunktet for en fornying nærmer seg.

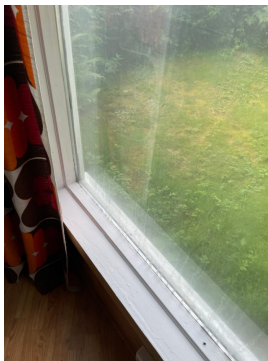
Punkttert rute.

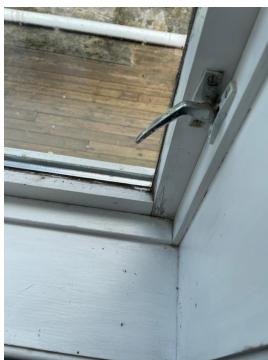
Elde og slitasje.

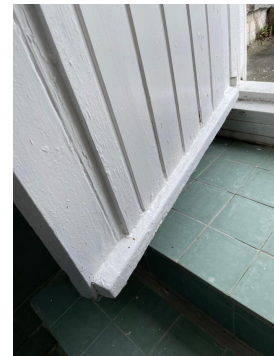
- Det er påvist andre avvik:
- Det ble registrert rute som er punkttert.
Det ble registrert rute med sprekk.
Pakninger rundt dørbord er ikke tette og trekk kan oppstå.
Det ble registrert noe misfarging, rust på hengsler og malingsflass.

- Det er påvist dør(er) med fukt/råteskader.
- Det er påvist utetthet/åpning mellom dørbord og dørkarm. Dvs. at kaldtrekk kan oppstå.
- Karmene i dører er værslitte utvendig og det er sprekker i treverket.

Elde og slitasje.

Kjøper må forvente å fornye dør til kjeller.

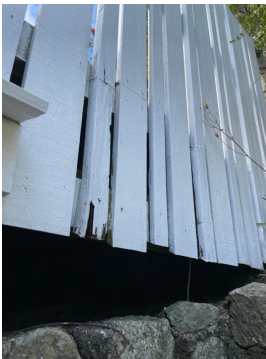
Det ble registrert rekkverk med råteskader.

Råte i rekkverk.

Kjøper må forvente kostnader i forbindelse med vedlikehold og forsterkning av terrasser/plattinger. Råteskadet tre må fornyes.

Kostnadsestimatet er for en nærmere undersøkelse av plattinger/terrassebord. Det er ikke mulig å gi kostnadsestimat før det gjøres inngrep/rivning i konstruksjonene.

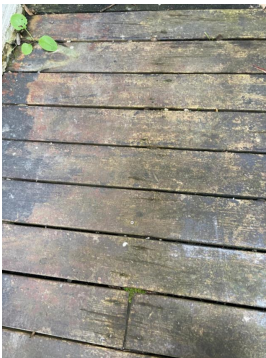
Det ble registrert noe malingsflass og sprekker (elde) i terrassebord/treverk.

Elde og slitasje.

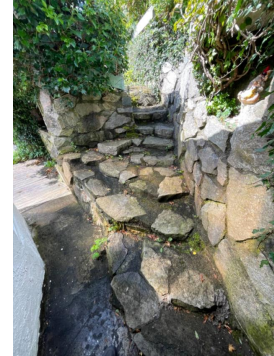
Utvendige trapper.

Det er ikke behov for utbedringstiltak. Trappene har sin sjarm og fungerer til dagens bruk. Det vil være opp til kjøper å vurdere eventuelle tiltak.

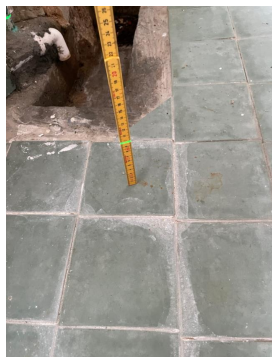
Fall til avløp.

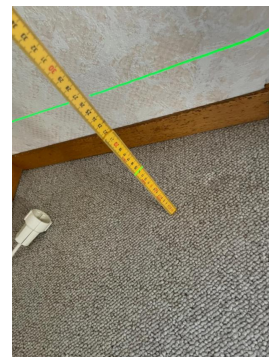
Største målte avvik.

Det er ikke behov for utbedringstiltak. Bruken av kjelleren vil være avgjørende for hvilke tiltak som skal vurderes.

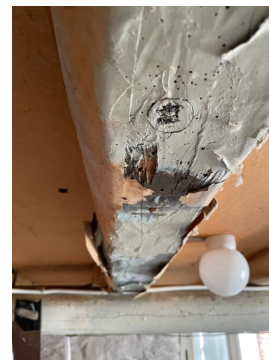
- Målt høydeforskjell på over 20 mm innenfor en lengde på 2 meter. Tilstandsgrad 3 gis med bakgrunn i standardens krav til godkjente måleavvik.
- Målt høydeforskjell på over 30 mm gjennom hele rommet. Tilstandsgrad 3 gis med bakgrunn i standardens krav til godkjente måleavvik.

Det er et vanlig problem, men de mest utsatte bygningskonstruksjonene er i forbindelse med kjølige rom med høy luftfuktighet, for eksempel kjellere, loft og andre deler i bygninger som er uten fyring.

Oftest tar det mange år før skadene blir alvorlige, og ofte dør angrepet ut uten at tiltak må iverksettes.

Borebille/mott.

Kostnadsestimatet er for avretting av gulver med lekting og plater. Ferdig overflate som parkett/laminat/belegg/teppe er ikke tatt med i prisen.

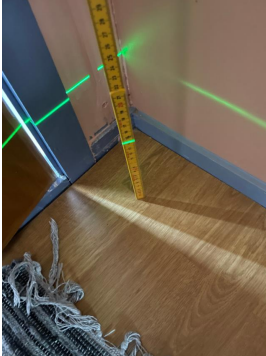
- Målt høydeforskjell på over 20 mm innenfor en lengde på 2 meter. Tilstandsgrad 3 gis med bakgrunn i standardens krav til godkjente måleavvik.
- Målt høydeforskjell på over 30 mm gjennom hele rommet. Tilstandsgrad 3 gis med bakgrunn i standardens krav til godkjente måleavvik.

Største målte skjevhet.

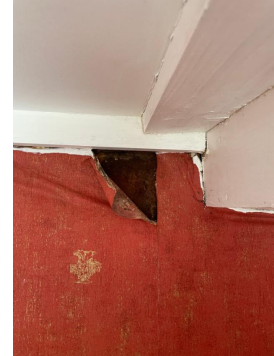
Skjult pipevange.

Kostnadsestimatet er for piperehabilitering med nye røykerør og ny vedovn i stue.

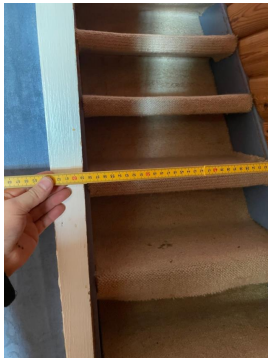
- Åpninger mellom trinn i innvendig trapp er større enn dagens forskriftskrav.
- Det er ikke montert rekkverk.
- Det er påvist andre avvik:

Bredde på trapp.

- Andre tiltak:
- Åpninger er såpass store at det ut ifra sikkerhetsmessige forhold anbefales å lage mindre åpninger.
- Rekkverk må monteres for å lukke avviket.

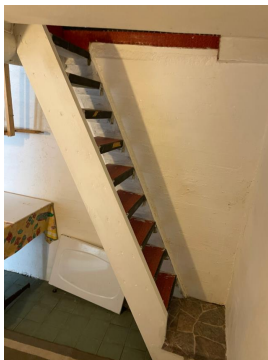
Mangler rekkverk.

Kostnadsestimatet er for montering av enkelt rekkverk på trapp til kjeller.

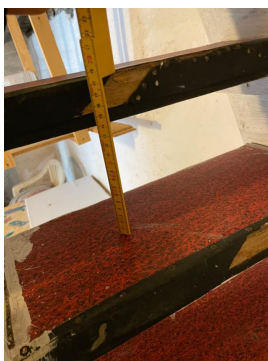
Belegg i trapp.

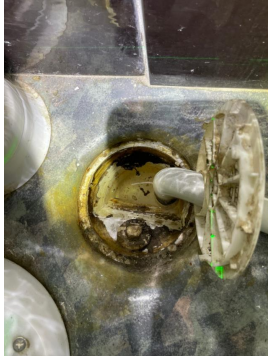
Det ble registrert løst belegg rundt sluken. Årsaken til løst belegg rundt sluken kan være lekkasje.

Sluk og løst belegg.

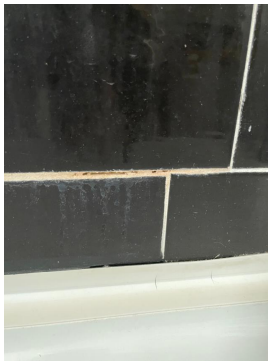
Mangler fugemasse.

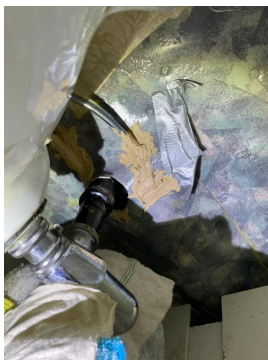
Ikke tett gjennomføring.

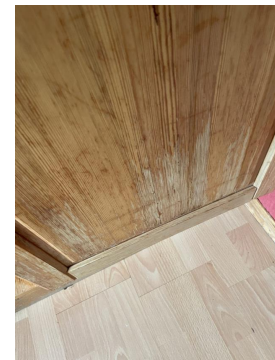
Slitasje.

Det er ikke behov for utbedringstiltak. Slitasjen er kosmetisk.

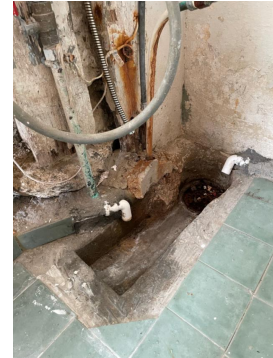
Avløp fra vask til slukrenne.

Kjøper må forvente noen kostnader i forbindelse med oppgradering av toalettrom.

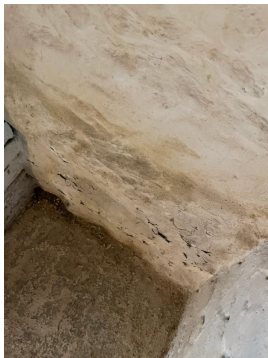
Det ble registret noen riss/sprekker i grunnmur. Det er vanlig med riss/sprekker i eldre grunnmurer.
Det ble registrert løs puss og malingsflass på grunnmur.

Malingsflass/løs puss.

Det må forventes noe malingsflass og riss i eldre grunnmurer.
Det er ikke behov for utbedringstiltak utover normalt vedlikehold.
Bruken av kjelleren vil være avgjørende for hvilke tiltak som skal vurderes.

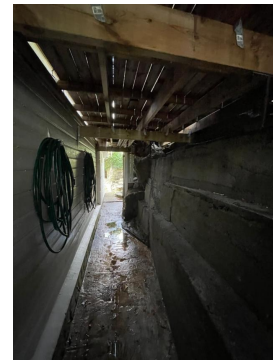
Vann på bakke i mellomgang.

Det er ikke behov for utbedringstiltak. Dersom fuktighet i underetasjen blir ett fremtidig problem kan ikke kjøper utelukke å vurdere terrengjusteringer.

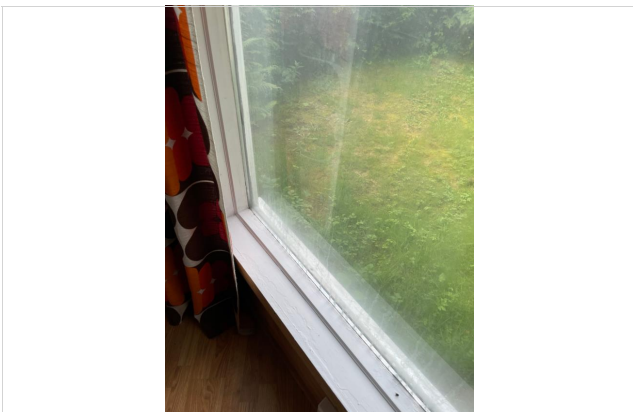
Det ble registrert vinduer og dører med slitasje.

Punktert glass.

Bygget trenger noe vedlikehold/oppgraderinger. Garasje er ikke videre tilstandsvurdert.
