Tilstandsrapport

Enebolig

Kveldsolveien 4, 9180 SKJERVØY

Befaringsdato: 30.07.2024

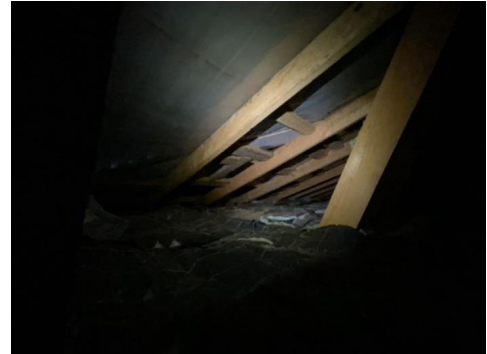
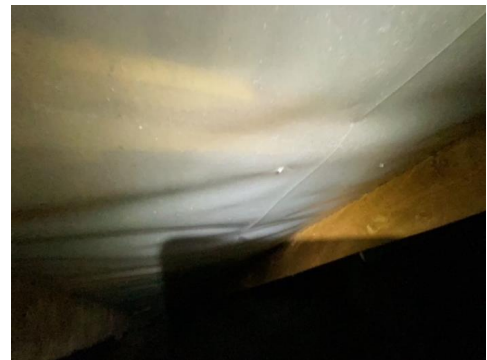
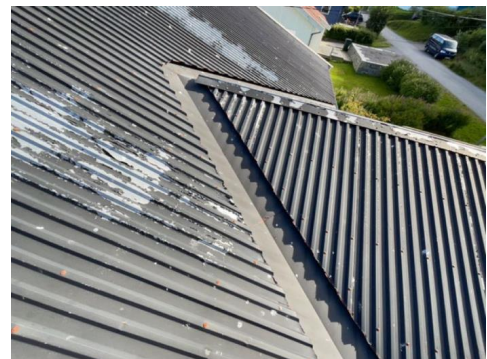
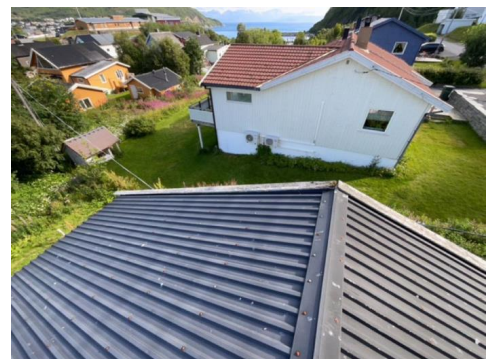
- Mer enn halvparten av forventet brukstid er passert på undertak.
- Det er avvik:

Maling på taktekke er avflasset/ rustet på flere steder.

Undertak er det kun av dampsperre. Undertaket har og små hull. Dette bør skiftes når taket renoveres.

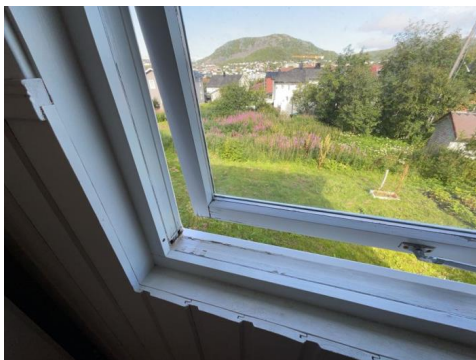
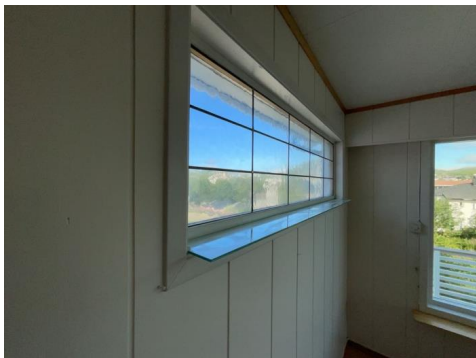
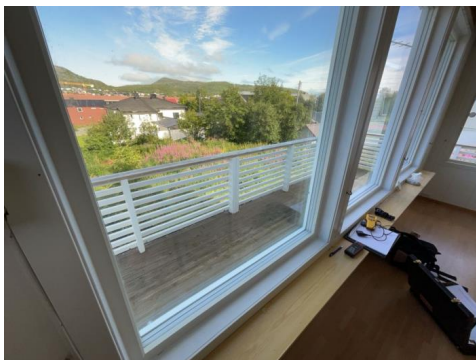
- Det er påvist at enkelte vinduer er vanskelig å åpne/lukke.
- Det er påvist avvik rundt innsettsdetaljer.
- Det er påvist tegn på innvendig kondensering av enkelte vindusglass.
- Karmene i vinduer er slitte og det er sprekker i treverket.

- Det bør gjøres tiltak for å bedre ventilering av rommet.
- Det må påregnes noe vedlikehold og at enkelte vinduer må skiftes ut.
- Kondensering på enkelte glass har medført fuktskader i treverk som kan medføre utskiftningsbehov av enkelte vinduer.

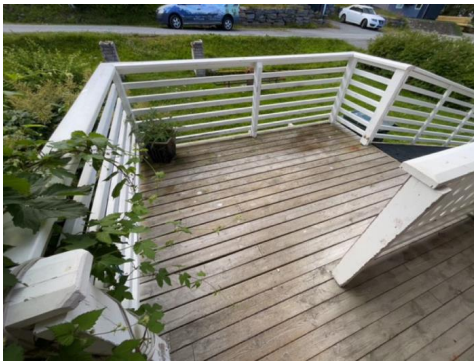
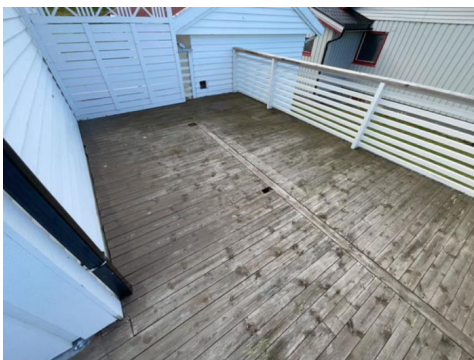
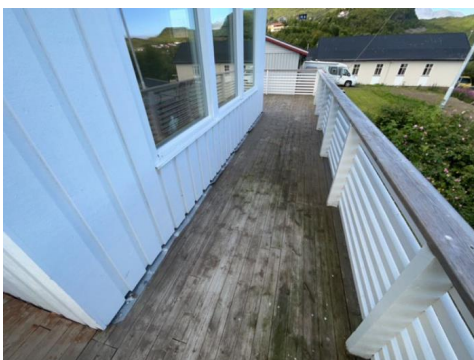
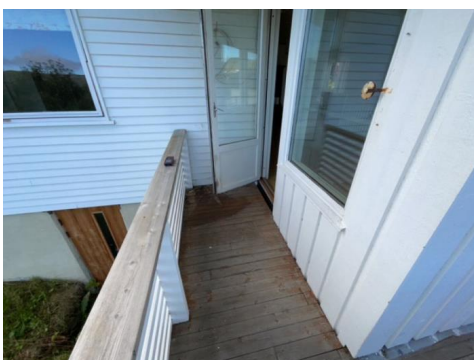
- Rekkverket er for lavt i forhold til dagens krav til rekkverkshøyder.
- Det er avvik:

Balkonger og veranda er slitte og det må påberegnes utskiftninger/renoveringer.

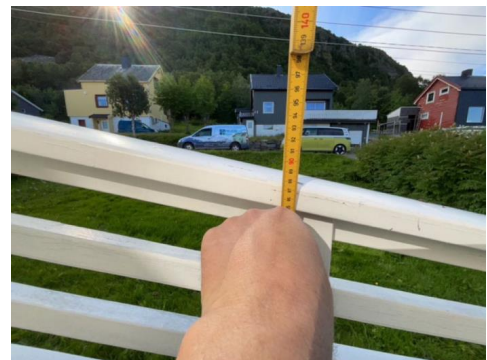
! TG 2 Utvendige trapper

Utvendige trapper av tre

- Rekkverket er såpass lavt at det på grunn av sikkerhetsmessige forhold anbefales økning av høyde.
- Rekkverkshøyde må endres for å tilfredsstille krav på byggemeldingstidspunktet.

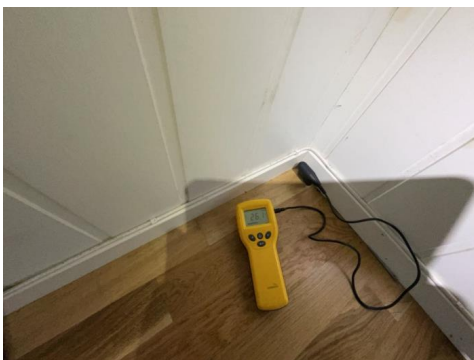
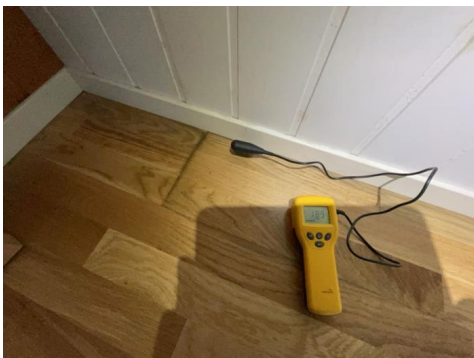
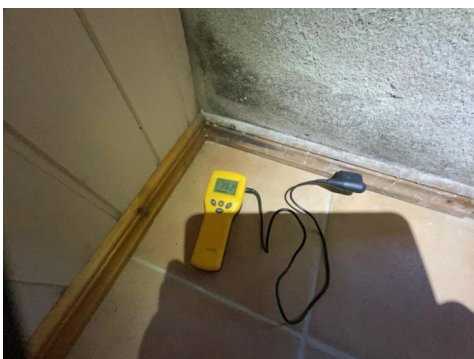
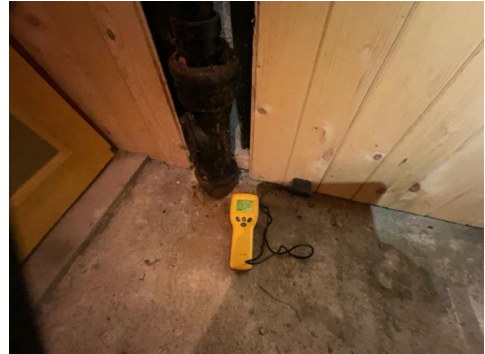
! TG 3 Rom Under Terreng

Parkett ,flis og betong på gulv.
Kjeller bærer preg av lukt av råte og fukt.

- Det er gjennom målinger påvist høyt fuktnivå i trevegger i underetg./kjeller, det er derfor ikke foretatt hulltaking
- Det er påvist indikasjoner på noe fuktgjennomtrenging i kjellergulv.
- Det er påvist indikasjoner på noe fuktgjennomtrenging inn i kjellermur.
- Det er påvist synlig fuktighet på mur/gulv i kjeller.
- Det er påvist synlige fukt/råteskader i treverk i underetg./kjeller, hulltaking er derfor ikke nødvendig
- Det er avvik:

Det er målt forhøydede fuktivåer i innforede vegger i kjeller og i parkett (36%) fuktighet. Drenering bør re etableres rundt hele bolig. Hulltaking er ikke foretatt da det allerede er målt forhøyede fuktverdier.

- Tiltak:
- Det må foretas tiltak for å utbedre årsak til fukt-/råteskadene samt utbedre råteskadene
- Ytterligere undersøkelser må foretas for å få kartlagt tilstanden og omfanget på eventuelle skader.

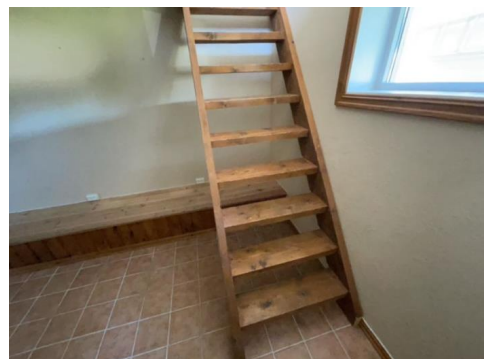
! TG 3 Innvendige trapper

Lakkert tre trapp til kjeller fra stue.

- Rekkverk må monteres for å lukke avviket.
- Andre tiltak:
- Håndløper bør monteres, men det var ikke krav på byggetidspunktet.
- Åpninger er såpass store at det ut ifra sikkerhetsmessige forhold anbefales å lage mindre åpninger.
- Håndløper må monteres på vegg for å tilfredsstille krav på byggetidspunktet.

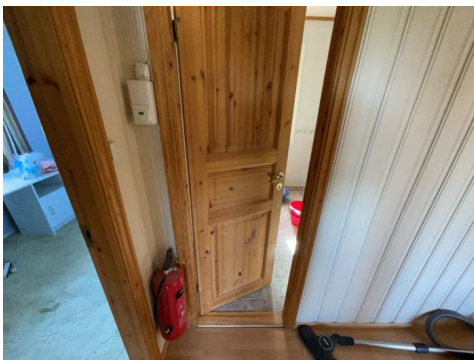
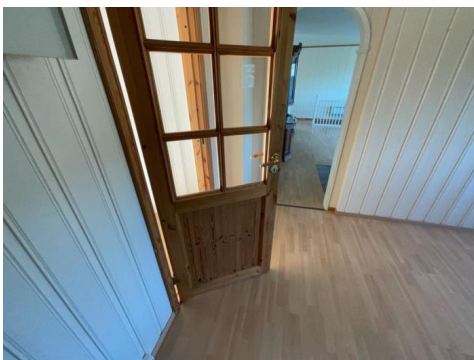
! TG 2 Innvendige dører

- Det er påvist avvik som tilsier at det bør foretas tiltak på enkelte dører.
- Enkelte av innvendige dører har en del slitasje.

- Det bør foretas tiltak på enkelte dører.
- Enkelte dører må justeres.

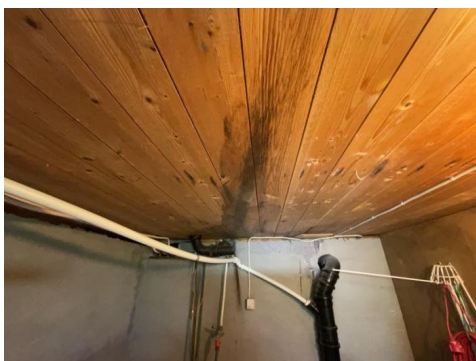
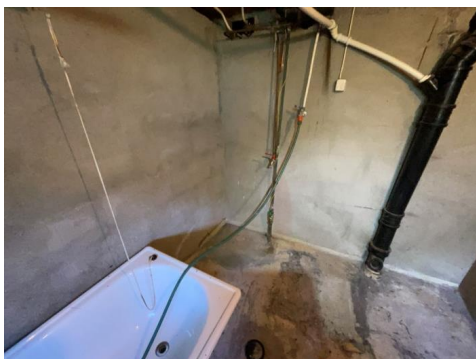
! TG 3 Overflater vegger og himling

- Det er registrert synlige tegn på fukt-/råteskader.

Himling har tegn på tidligere fukt. dette bør undersøkes nærmere.

- Råteskadet treverk må skiftes.

Himling bør undersøkes nærmere.

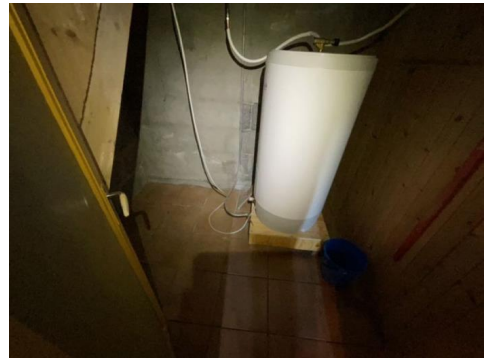
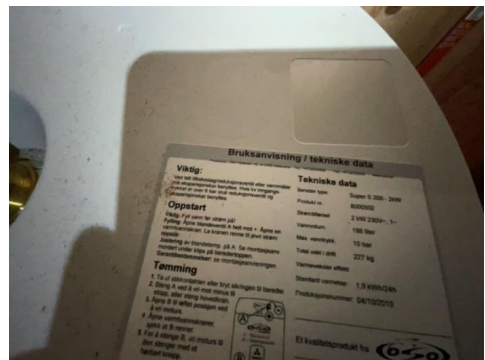
TG 2 Varmtvannstank

Ca. 200 liters varmtvannstank

- Det bør etableres tilfredsstillende avrenning eller lekkasjesikring ved varmtvannstank.

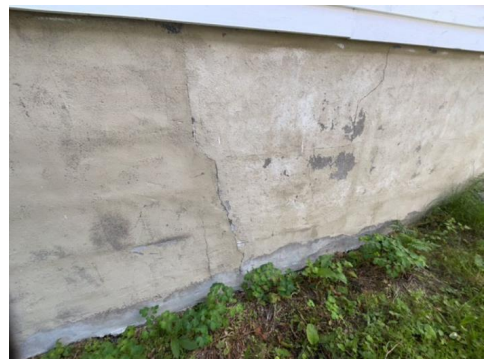
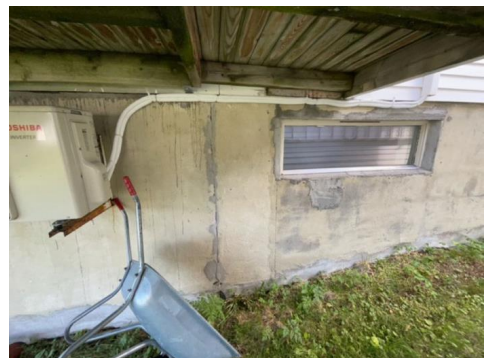
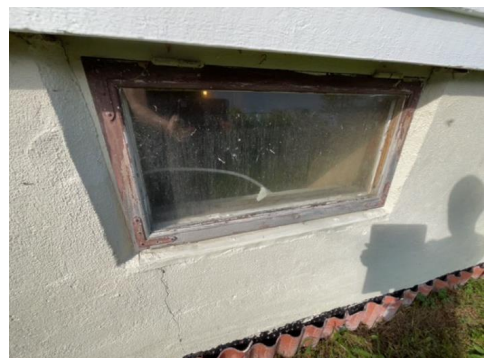
- Det er registrert horisontalriss som er symptom på jordtrykk.

- Det er registrert skråriss som er symptom på setninger.
- Grunnmuren har sprekkdannelser.

- Lokal utbedring må utføres.
- Påviste skader må utbedres.

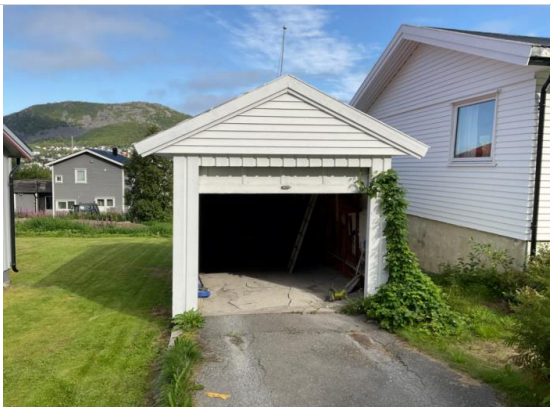
Garasje

Setnings skader i betong gulv.

Bygget bør renoveres/vedlikeholdes.
