Tilstandsrapport

Andelsleilighet

Mastmovegen 43 A, 2414 ELVERUM

Befaringsdato: 19.06.2024

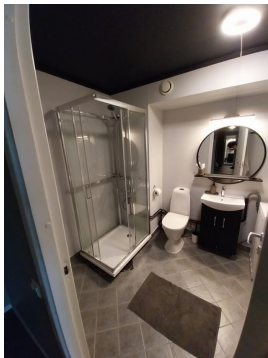
Rommet fremstår som et fungerende badrom/vaskerom fra byggeåret, men ut fra alder kan skader plutselig oppstå. Overflater og konstruksjoner anses å ha overskredet sin forventede levetid. Ingen tegn til fuktproblematikk ved badrommet/vaskerommet eller tilstøtende bygningsmasse som kan settes i sammenheng med rommets funksjoner. Fuktsøk kunne heller ikke avdekke forhold som indikerer utettheter. Det anses derfor ikke nødvendig med umiddelbare tiltak. Kostnader ved renovering av bad er ikke medtatt. I følge Byggforsk byggdetaljblad kan man på overflater ikke forvente lengre levetid enn ca 20 år. Dette er helt avhengig av bruken. Terskelløsningen bør kontrolleres for tetthet og evt utbedres for utettheter. TG3 er gitt grunnet elde.

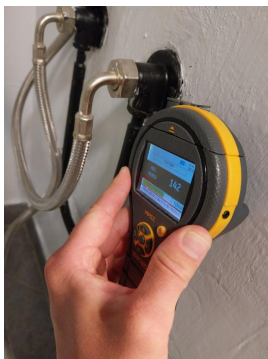
1. ETASJE > BAD

Hulltaking er ikke foretatt da tilliggende konstruksjon er bygningssjakt for VVS-installasjoner samt brannvegg mot korridor. Fuktsøk er foretatt på veggflater bak dusjkabinett. Ingen tegn til fuktproblematikk ved veggkonstruksjonen.

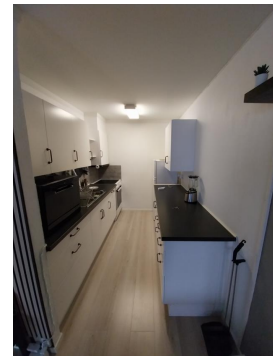
1. ETASJE > KJØKKEN

Kjøkkeninnredning av ukjent alder. Innredninger med laminerte fronter og skrog. Benkeplater av laminat. Benkebeslag med oppvaskkum og utslagsvask. Veggflater over kjøkkenbenker med fliser og malt gips/betong, overganger benk/vegg med list. Opplegg for oppvaskmaskin. Ventilator tilknyttet sentralavtrekk. Det er ikke montert komfyrvakt og lekkasjevakt.
