# Tilstandsrapport

Enebolig

Sjørdalsvegen 562, 2680 VÅGÅ

Rapportdato: 19.07.2024

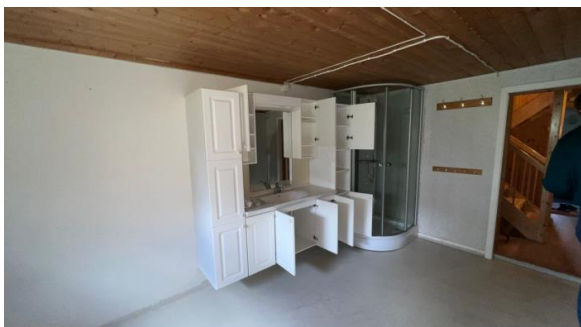
## UNDERETASJE > BAD

Ved fuktmåling i nedre del av vegg mot våtsone måles det høye fuktverdier.

Det må gjennomføres ytterligere undersøkelser. Avvik må utbedres.
