Tilstandsrapport

Enebolig

Tylldalsveien 2209, 2510 TYLLDALEN

Befaringsdato: 06.07.2024

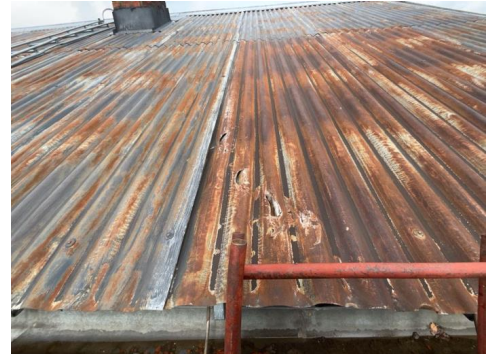
- Det er påvist skader eller avvik på selve taktekingen.
- Mer enn halvparten av forventet brukstid er passert på taktekingen.

Hull i takplater

- Overvåk tilstanden jevnlig. For å få tilstandsgrad 0 eller 1 må tekkingen skiftes ut, men tidspunktet for når dette er nødvendig er vanskelig å si noe om.

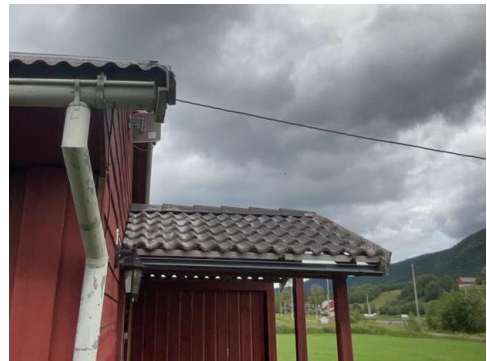
Vindskiene mangler isbord

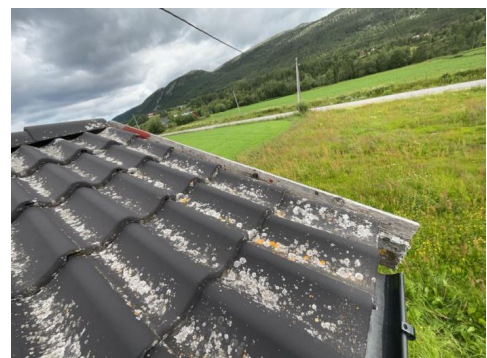
Vindskie mangler isbord. Mosegrodd takstein

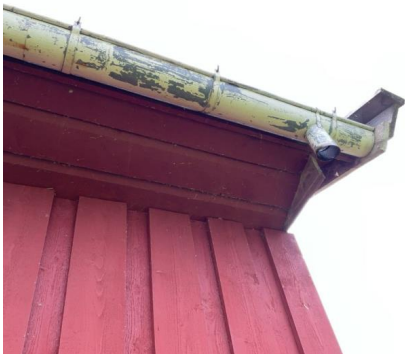
- Det mangler tilfredsstillende adkomst til pipe for feier.
- Mer enn halvparten av forventet brukstid er passert på renner/nedløp/beslag.
- Det er avvik:

Nedløpsrør mangler

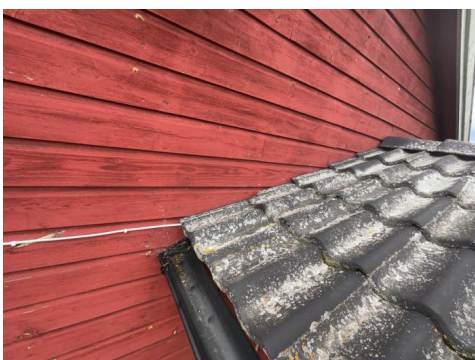
- Det er ikke tilfredsstillende bortledning av vann fra taknedløp ved grunnmur.
- Det er påvist avvik i beslagløsninger.

Mangler beslag mot vegg

- Det må foretas tiltak for å lukke avviket.

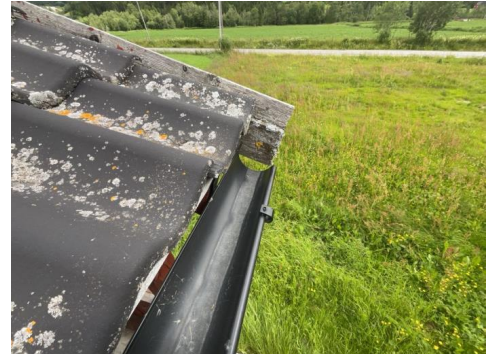
Takrenne mangler endelokk og nedløp

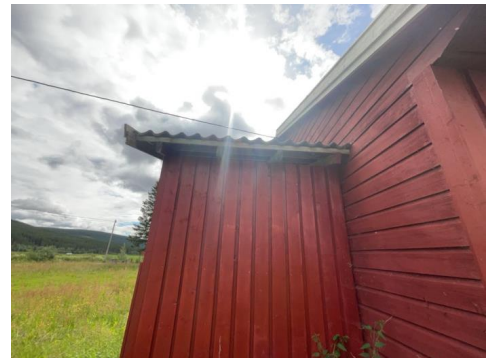
Mangler taskrenner

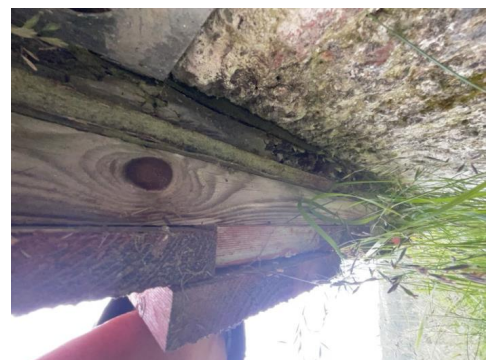
Mangler lufting bak kledningen

- Det bør foretas tiltak for å bedre lufting av kledningen.
- Det må foretas tiltak for å lukke avviket.

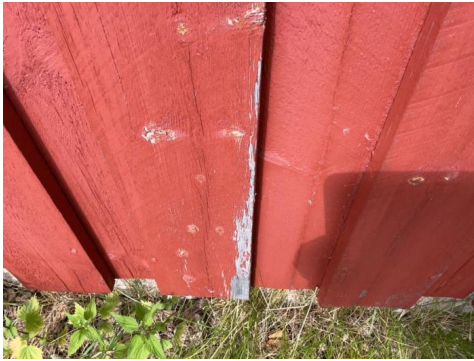
Slitte overflater

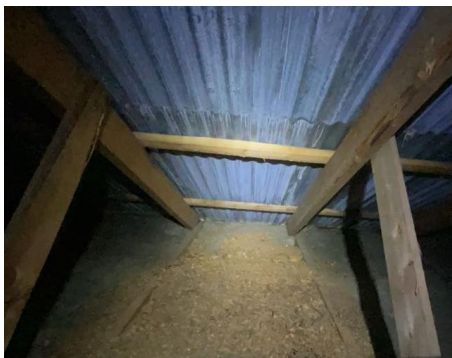
Mangelfull ventilering ved takfot

- Lokal utbedring bør utføres.
- Lufting/ventilering bør forbedres.

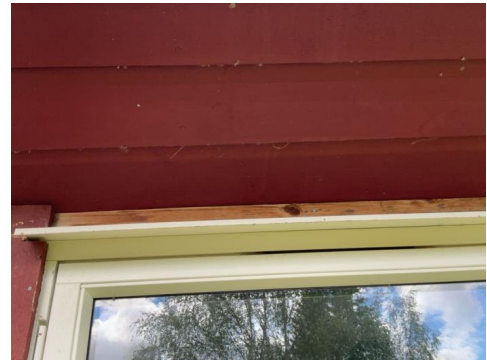
- Det er påvist avvik rundt innsettingsdetaljer.

Mangler utvendig kledning over vindu

- Det bør gjøres tiltak for å lukke avviket.

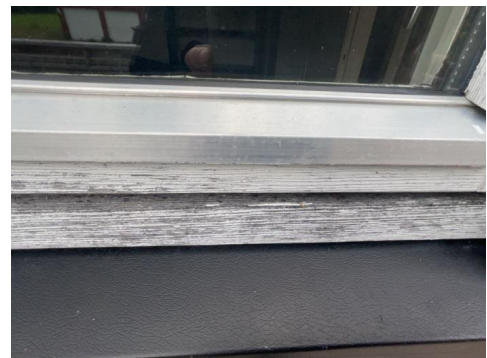
- Karmene i vinduer er slitte og det er sprekker i trevirket.

Slitte overflater

- Det må foretas lokal utbedring.

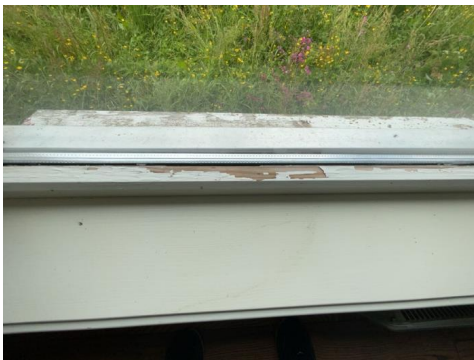
Vinduene trenger maling både innvendig og utvendig.

Slitte overflater

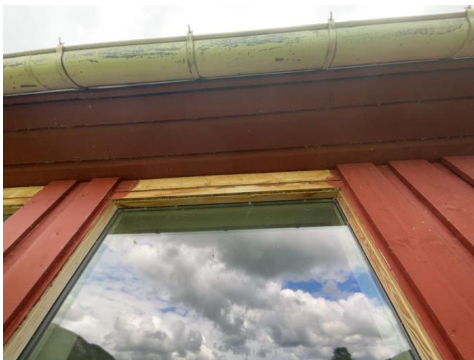
- Det er påvist avvik rundt innsettingsdetaljer.

Mangler utvendig kledning over vindu.

- Det bør gjøres tiltak for å lukke avviket.

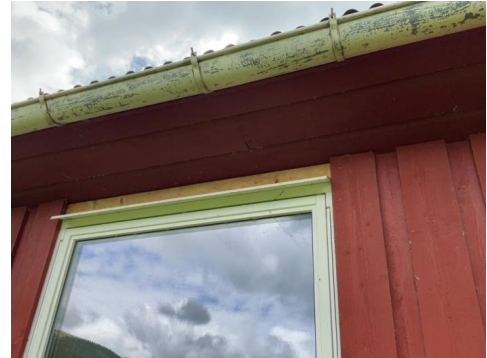
- Det er påvist avvik rundt innsettingsdetaljer.

Mangler utvendig kledning over vindu

- Det bør gjøres tiltak for å lukke avviket.

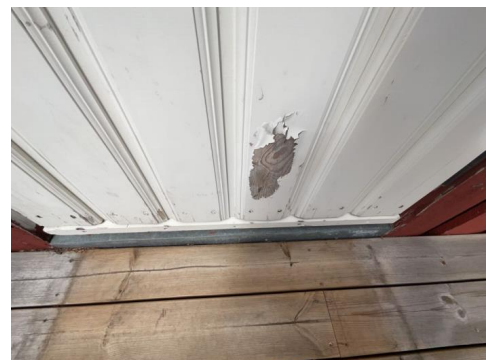
- Det er påvist dører som er vanskelig å åpne eller lukke.
- Karmene i dører er værslitte utvendig og det er sprekker i trevirket.

Malingen flasser av

- Det må foretas lokal utbedring.
- Dører må justeres.

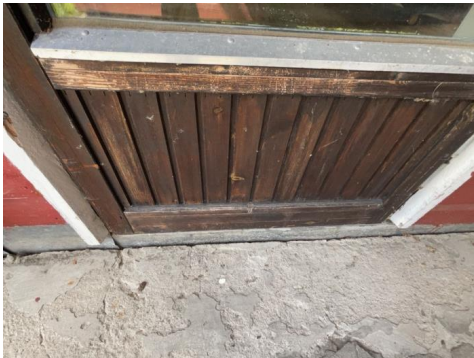
Balkongdør

- Det er påvist tegn på innvendig kondensering av enkelte glass.
- Det er påvist utetthet/åpning mellom dørblad og dørkarm. Dvs. at kaldtrekk kan oppstå.
- Karmene i dører er værslitte utvendig og det er sprekker i trevirket.

Slitte overflater

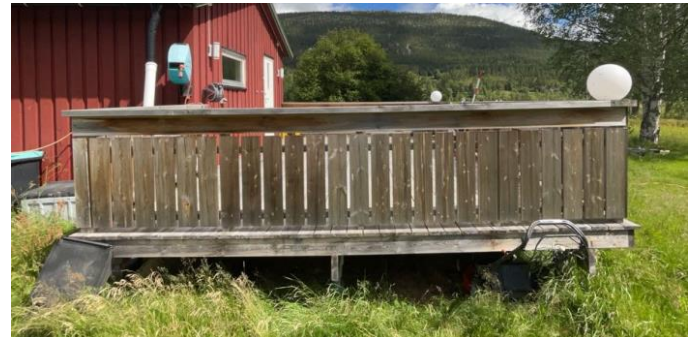
Høydeavvik på balkongen

Behov for vedlikehold på overflatene.

Slitte ubehandlede overflater

Høydeavviket bør korrigeres.

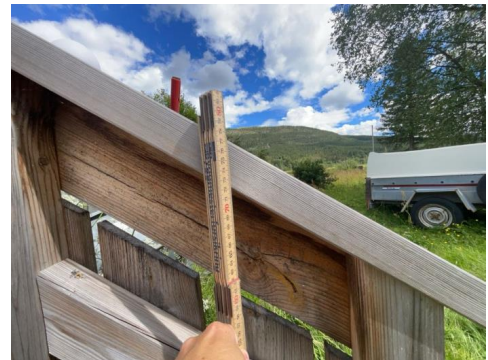
For lavt rekkverk på trappen

- Rekkverkshøyde må endres for å tilfredsstille krav på byggemeldingstidspunktet.

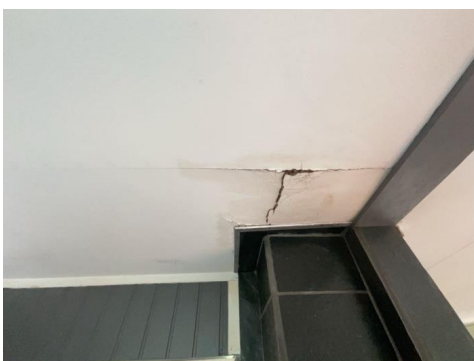
- Det er stedvis påvist synlige skader på overflater.
 - Overflater har en del slitasjegrader utover det en kan forvente.
- Stor slitasje og misfarging på de fleste veggoverflater og himlinger.
2 av soverommene er pusset opp i senere tid.
Slitt furugulv på soverom.
Misfargede/skjoldete himlinger.
Skade i himling på kjøkken etter taklekkasje.
Mangler noe listverk

Skader i himling etter taklekkasje

- Overflater må utbedres eller skiftes.

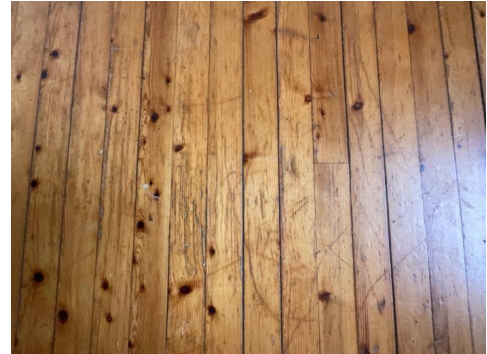
Slitt furugulv

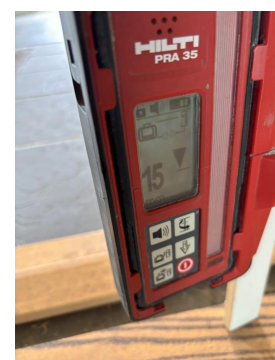
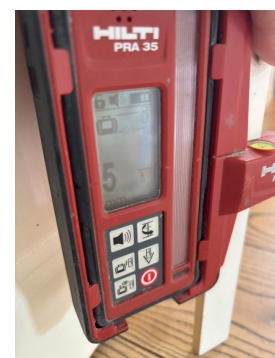
- Målt høydeforskjell på mellom 10 - 20 mm innenfor en lengde på 2 meter. Tilstandsgrad 2 gis med bakgrunn i standardens krav til godkjente måleavvik.
- Målt høydeforskjell på over 15 mm gjennom hele rommet. Tilstandsgrad 2 gis med bakgrunn i standardens krav til godkjente måleavvik.

Største målte avvik gjennom rommet er 20mm

- For å få tilstandsgrad 0 eller 1 må høydeforskjeller rettes opp. Det vil imidlertid sjelden være økonomisk rasjonelt som et enkeltstående tiltak i en bolig som dette. Dersom boligen en gang skal renoveres, kan man vurdere slike tiltak.

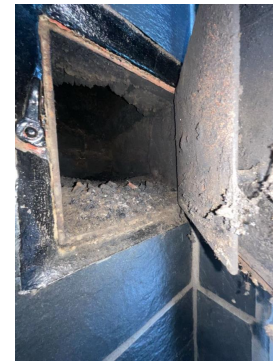
Ildsted på stue

- Ildfast plate mangler på gulvet under sotluke/feieluke på pipe.
- Det er avvik:

Sotluke bør tømmes

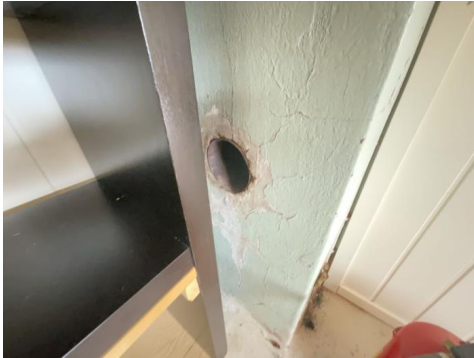
Røykinntak som ikke er tett

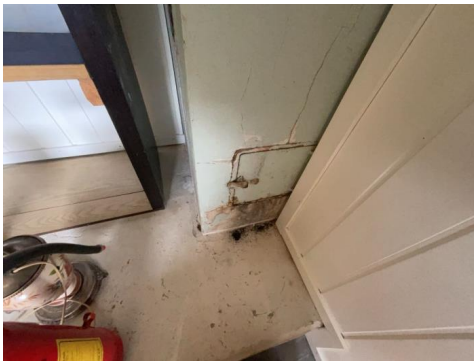
- Det er påvist brennbart materiale nærmere enn 300 mm fra sotluke/feieluke.
- Pipevanger er ikke synlige.
- Det er påvist riss i overflate.

Sotluken ligger helt inntil brennbart materiale

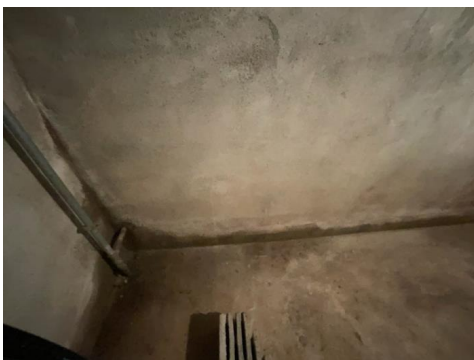
- Det er påvist indikasjoner på noe fuktgjennomtrenging i kjellergulv.
- Det er påvist indikasjoner på noe fuktgjennomtrenging inn i kjellermur.

Fuktige murvegger og gulv

- Det påviste fuktnivå gir grunn til å overvåke konstruksjonen jevnlig for å se utvikling over tid, og eventuelt foreta tiltak for å unngå fuktskader.

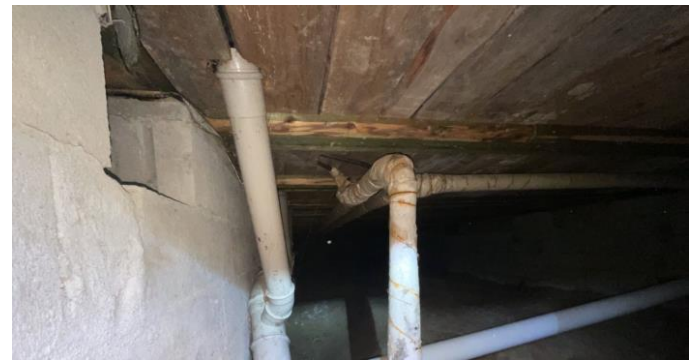
Krypkjeller

Noe mangelfull ventilering.

Det bør etableres flere lufterventiler.

Det bør legges plast på terreng for å hindre jorddamp.

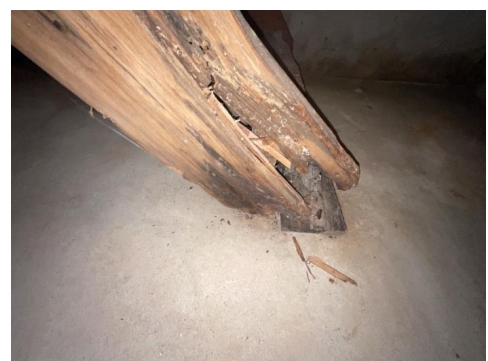
Råteskader i trapp.

Råte i trappen

Trappen bør/mås kiftes ut.

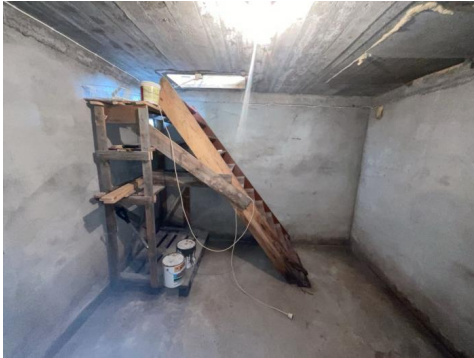
Trappen er ikke forsvarlig festet og ikke tilpasset rommet den står i.

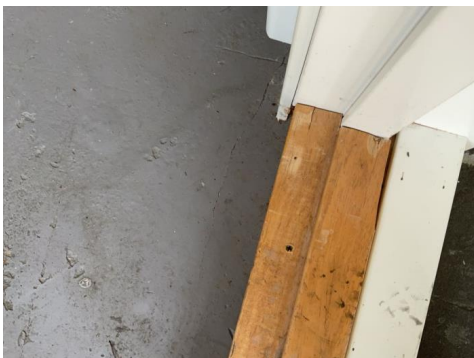
Sprekk i terskel mot arbeidsrom, denne terskelen er skrudd ned i underlaget.

Subber i terskel

- Det bør foretas tiltak på enkelte dører.
- Enkelte dører må justeres.

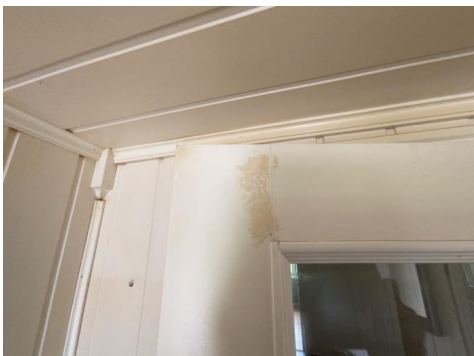
Merker etter reparasjon

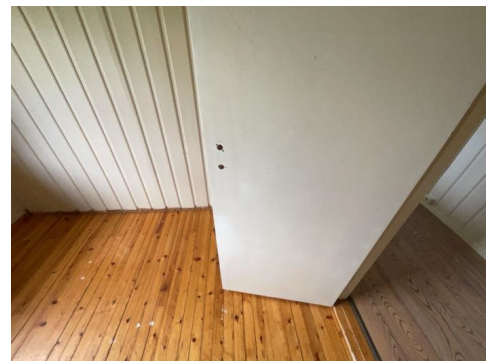
Døren mangler låskasse og vridere

Låskasse og vrider må momteres.

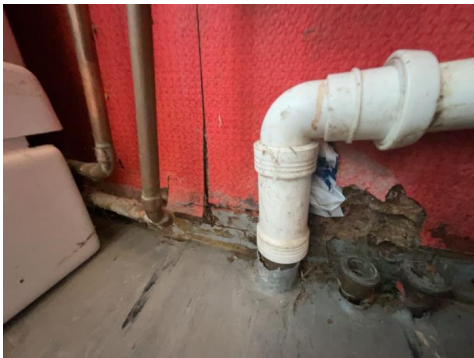
Det er dokumentert råteskade i vegg ved dusjkabinett

- Ved andre fuktundersøkelser enn hulltaking, er det påvist indikasjoner på fuktskader.

Råteskader i vegg

- Det må foretas tiltak for å lukke avviket.

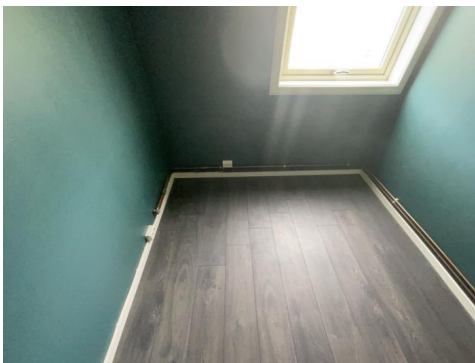
Synlig røropplegg på soverom

- Anlegget bør sjekkes av fagperson.

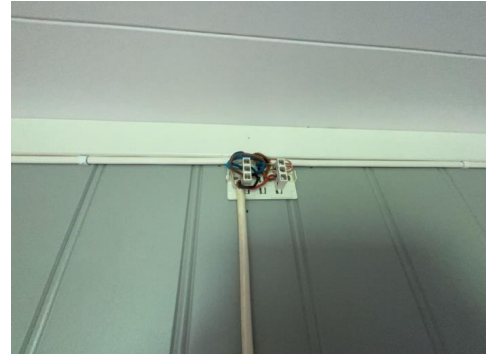
8. Er det tegn til at det har vært termiske skader (tegn på varmgang) på kabler, brytere, downlights, stikkontakter og elektrisk utstyr? Sjekk samtidig tilstanden på elektrisk tilkobling av varmtvannsbereider, jmfør eget punkt under varmtvannstank
Ukjent
9. Er der synlig defekter på kabler eller er disse ikke tilstrekkelig festet?
Ja

Koblingsboks mangler deksel

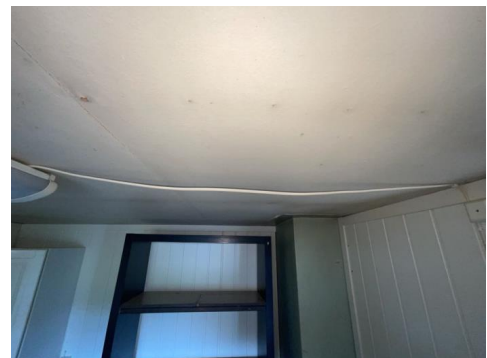
Løs ledning i taket

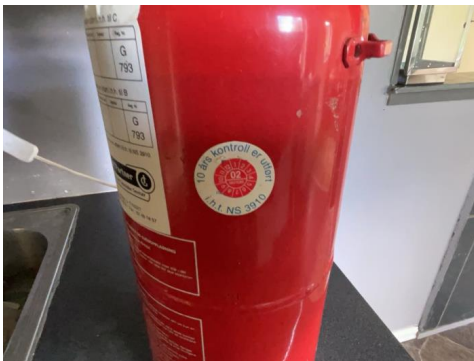
Brannslukker utgått på dato

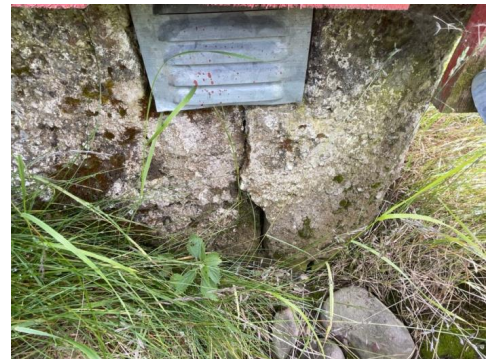
- Grunnmuren har sprekkdannelser.

Sprekk/setningskade i grunnmur

- Påviste skader må utbedres.

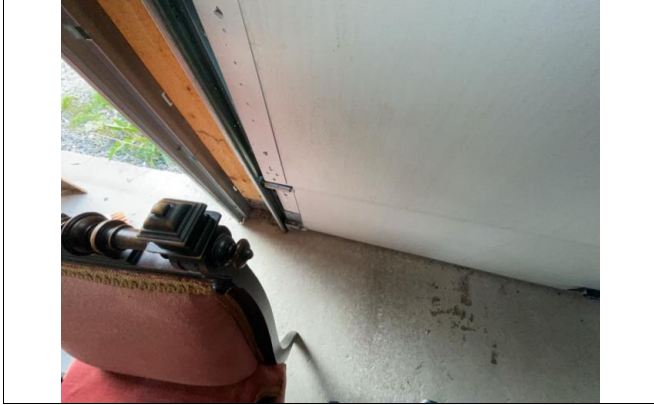
Manglende hengsle på garasjeport

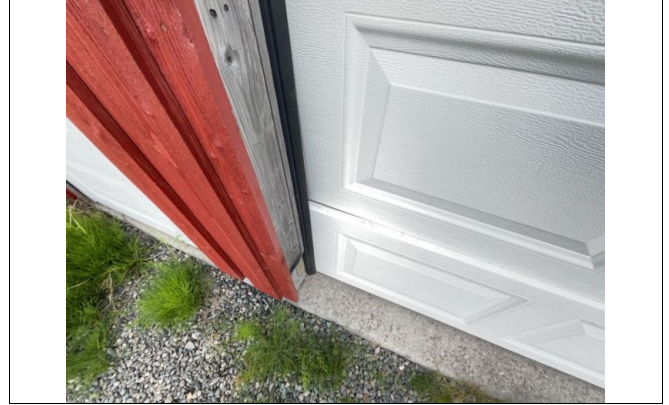
Forskjøvet portblad pga manglende hengsel

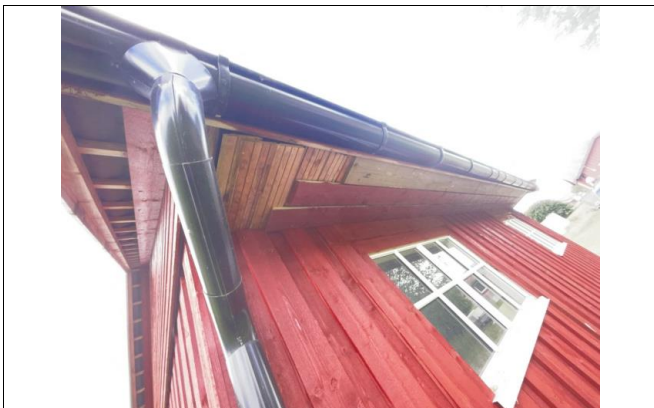
Manglende gesimskledning på garasje

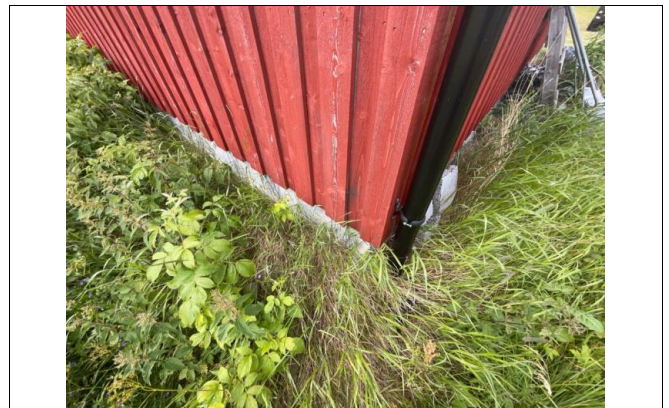
Slitte utvendige overflater på garasje
