# Tilstandsrapport

📍 Bogsnesvegen 2, 5460 HUSNES

# gnr. 144, bnr. 165

Rapportdato: 06.01.2023

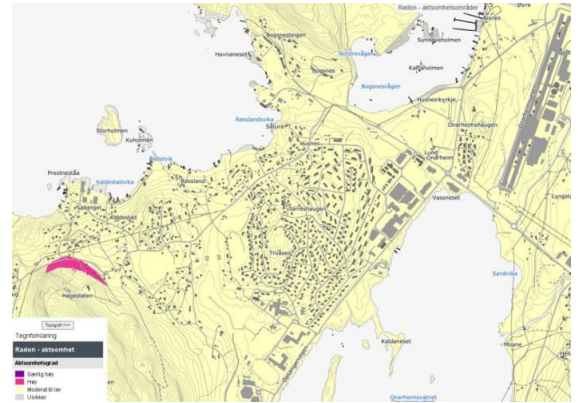
## Radon

TG 2

- Det er ikke foretatt radonmålinger, og bygget er heller ikke utført med radonsperre.
- Radonmålinger er ikke foretatt, heller ikke andre tiltak mot radon, eiendommen ligger i et område som i NGU Radon aktsomhetskart er definert med "moderat til lav" aktsomhetsgrad

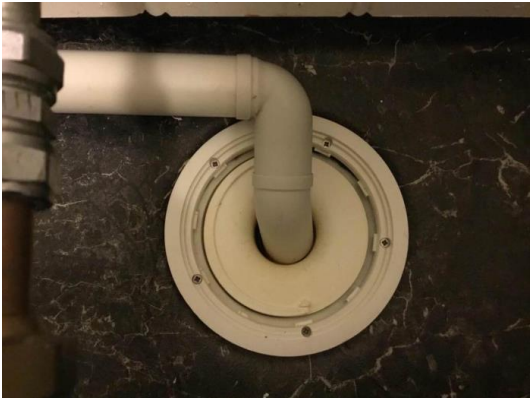
TG 1

Det er plastsluk og synlig vinylbelegg som tettesjikt.

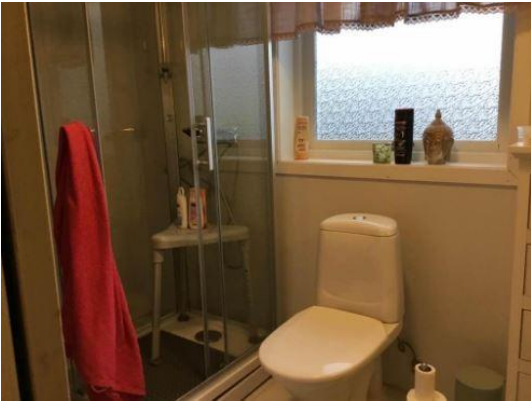
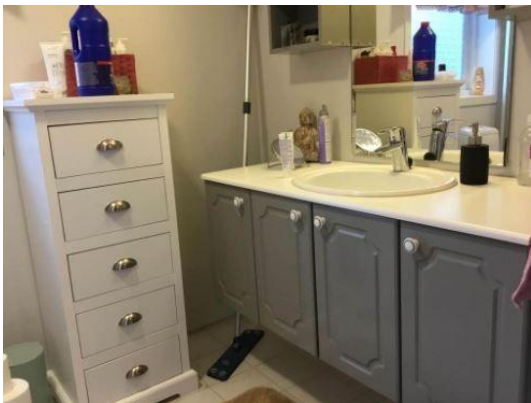
TG 3

Bad med fliser på gulv  
Baderomsplater på vegg

- Våtrommet må oppgraderes for å tåle normal bruk etter dagens krav.

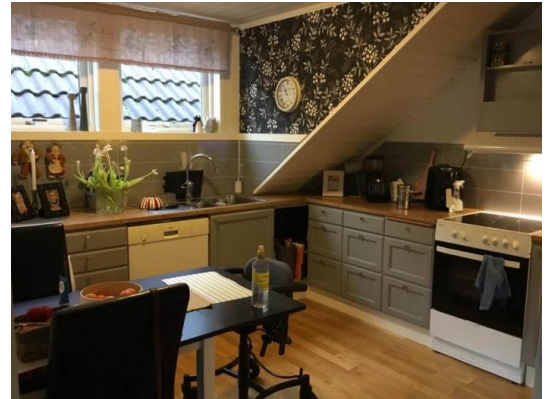
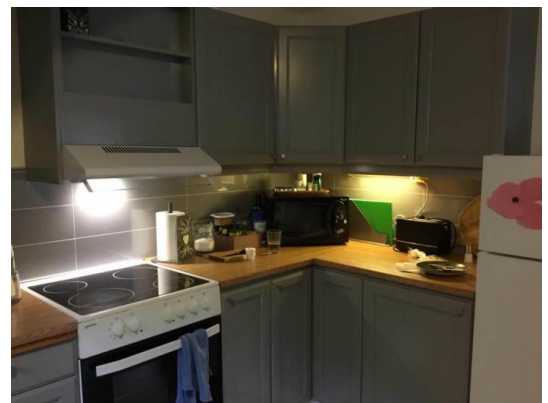
TG 1

Kjøkkeninnredning med malte fronter  
Montert med laminert benkeplate og nedfelt vask.  
Montert med kitchenboard over benk  
Innredet med delintegrert komfyr, oppvaskmaskin og kjøleskap.
