# Tilstandsrapport

Boligbygg med flere boenheter

Bygdinvegen 3781, 2953 BEITOSTØLEN

Befaringsdato: 13.06.2024

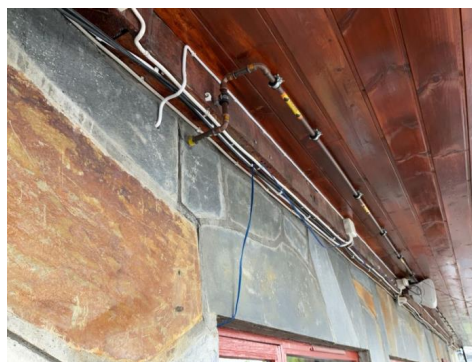
Konstruksjonen har begrenset lufting av kledning. Ut fra dagens byggemåte er dette å se på som et avvik. Ved oppføringstidpunkt var benyttet byggemåte typisk for området. Byggemåten har i dette området normalt sett ikke ført til skader av betydning, dette gjelder også i dette tilfellet

Utvendig kledning er ca 48 år gammel. Noe kledning med sprekkdannelser er registrert, må sees på som normalt ut fra alder.

Begrenset lufting

Utskifting av enkeltbord må påregnes. Ved omlegging av kledning anbefales det å etablere lufting.

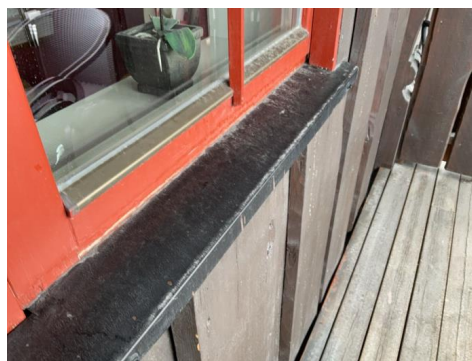
- Det er påvist avvik rundt innsettsdetaljer.
- Noe åpninger mellom kledning og beslag.

Utvendig beslag og tetting mot kledning må utbedres for å unngå at nedbør trekker inn i vegg.

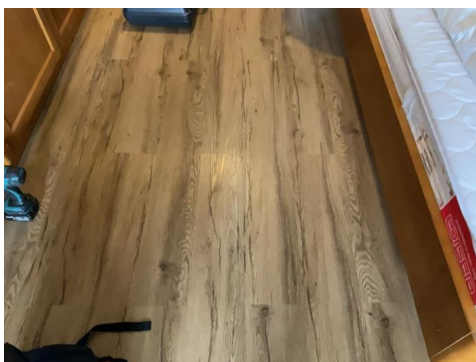
- Målt høydeforskjell på over 15 mm gjennom hele rommet. Tilstandsgrad 2 gis med bakgrunn i standardens krav til godkjente måleavvik.

Høydeforskjeller på innvendig gulv er målt til ca 21 mm i stuedel av rommet.

- For å få tilstandsgrad 0 eller 1 må høydeforskjeller rettes opp. Det vil imidlertid sjelden være økonomisk rasjonelt som et enkeltstående tiltak i en bolig som dette. Dersom boligen en gang skal renoveres, kan man vurdere slike tiltak.

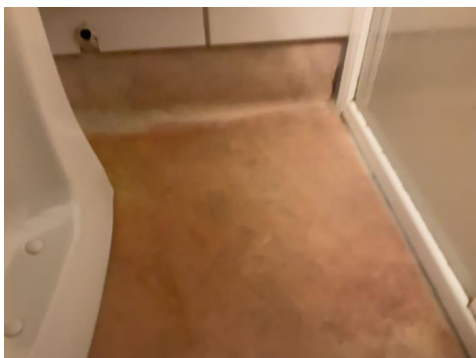
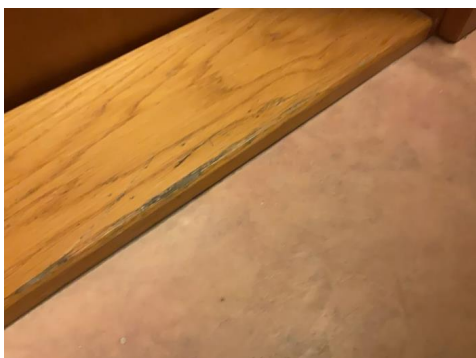
- Det er påvist avvik i fallforhold til sluk i forhold til krav i forskrift på byggetidspunktet.

Ved rehabilitering av bad må fallforhold forbedres. Utskifting av overflate må påregnes.

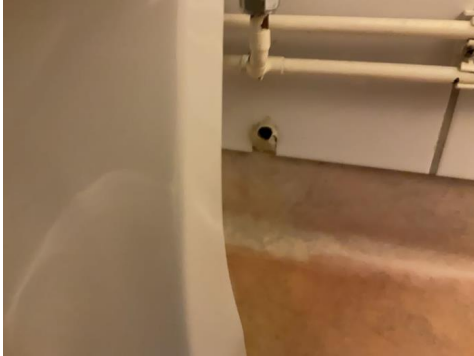
Manglende tetting rundt rør i vegg ved wc.

Mansjetter/tettinger rundt rørgjennomføringer må etableres.

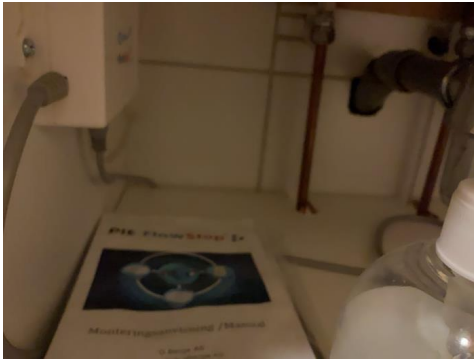
Manglende tetting rundt rør inne i servantskap.
