PEUGEOT 407 109 HK MANUELL FORHJULSDRIFT
TESTDATO: 26.07.2024
KODE: 1467896

PD56321	294 800 KM	18.01.2008 Førstegang registrert	Diesel
----------------	-------------------	--	---------------

NBF Tilstandsrapport er utarbeidet av Norges Bilbransjeforbund og Forbrukerrådet.

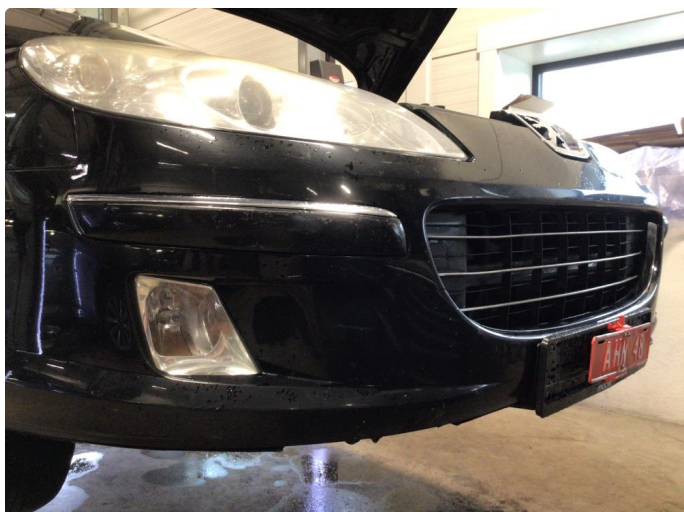
2.1 Generelt mye riper og småbulker

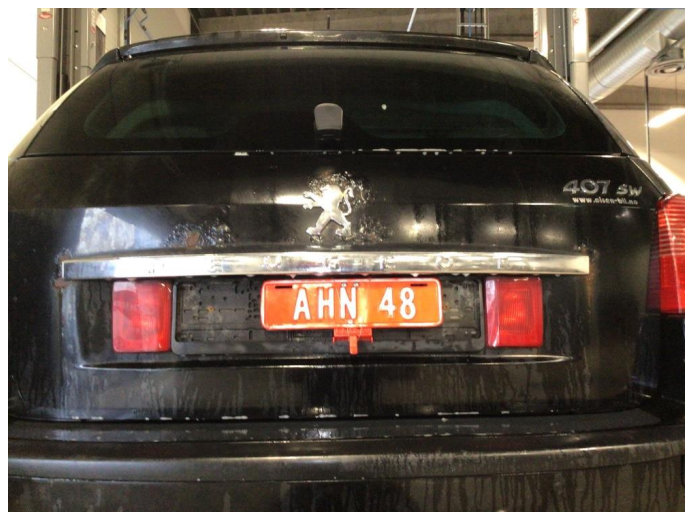
2.1 Generelt mye riper og småbulker

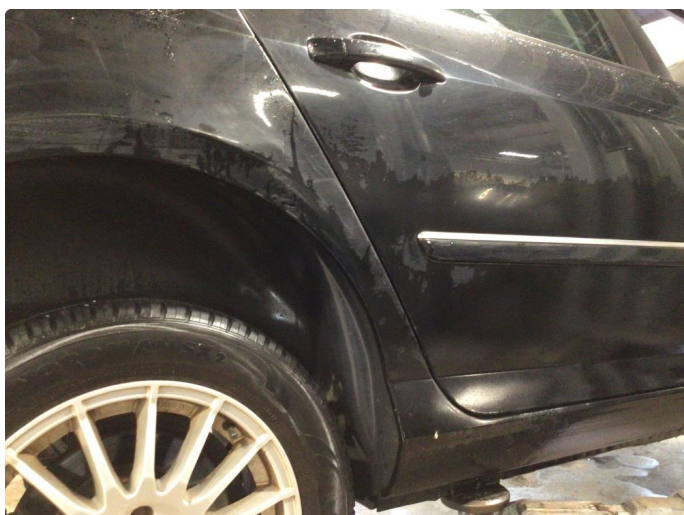
2.1 Generelt mye riper og småbulker

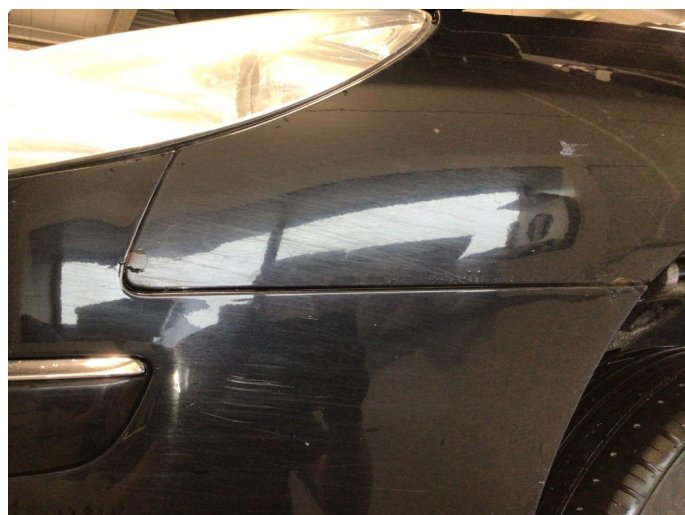
2.1 Generelt mye riper og småbulker

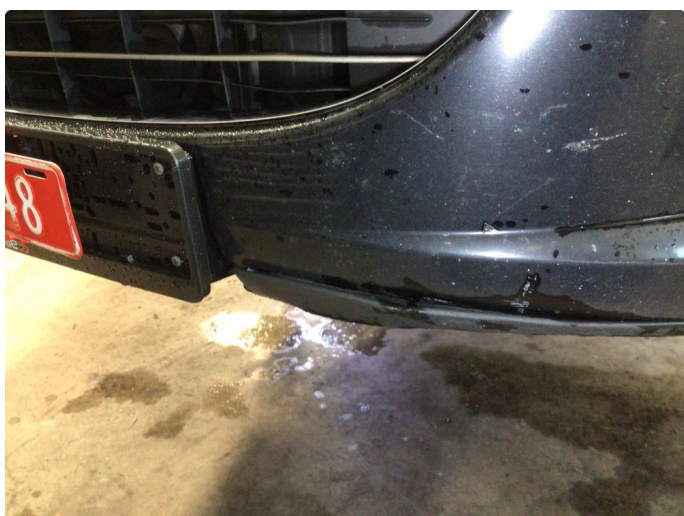
2.1 Generelt mye riper og småbulker

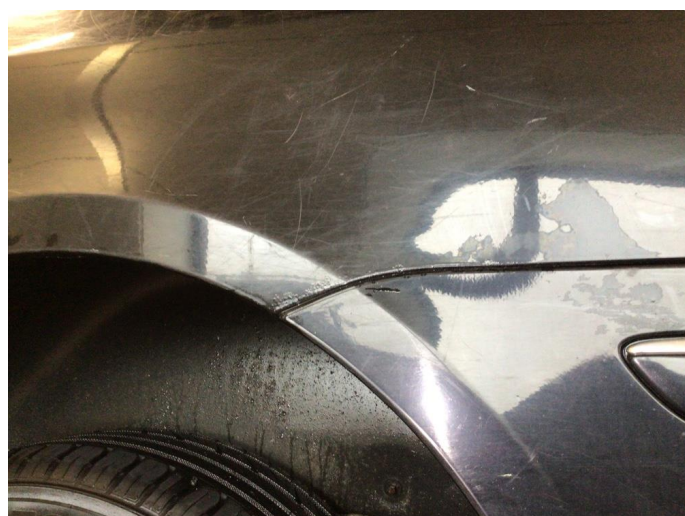
2.1 Generelt mye riper og småbulker

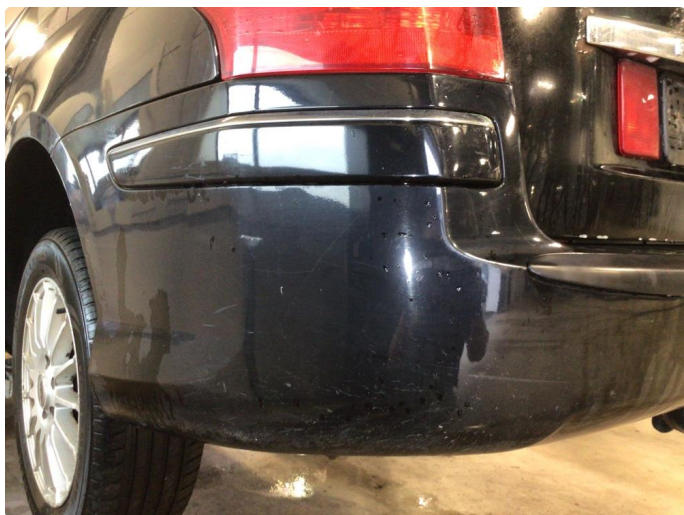
2.1 Generelt mye riper og småbulker

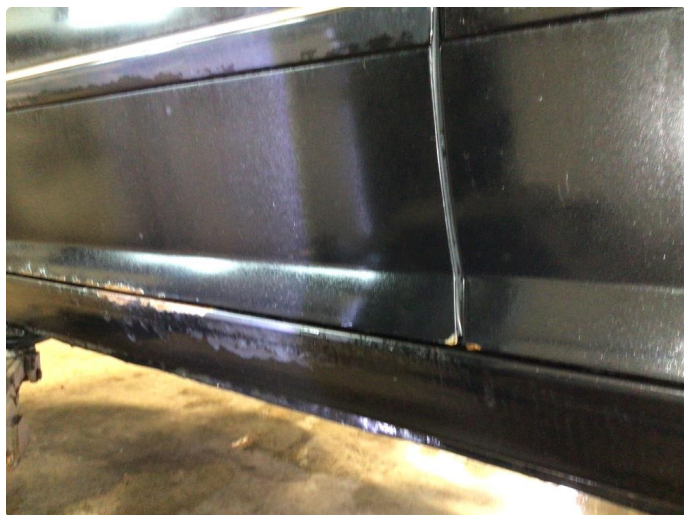
2.1 Generelt mye riper og småbulker

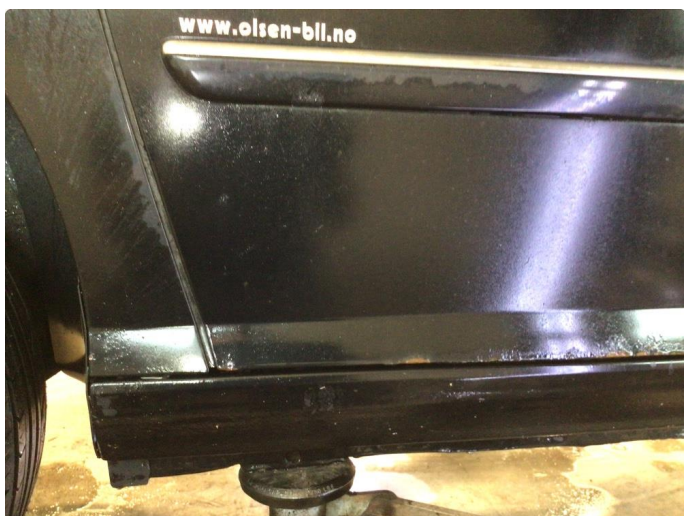
2.1 Generelt mye riper og småbulker

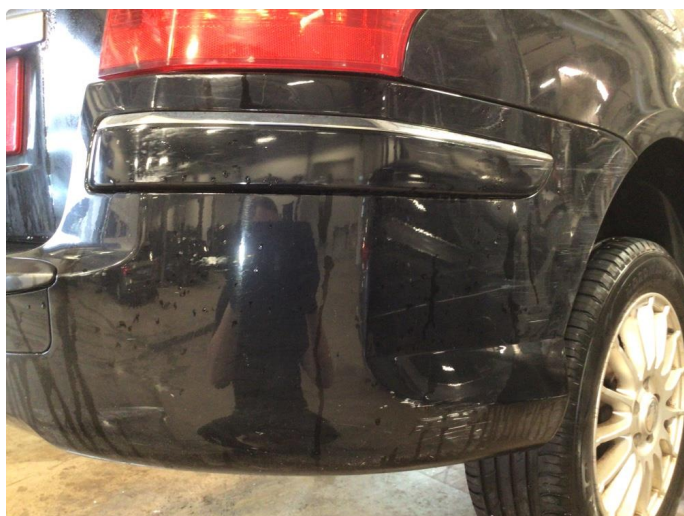
2.1 Generelt mye riper og småbulker

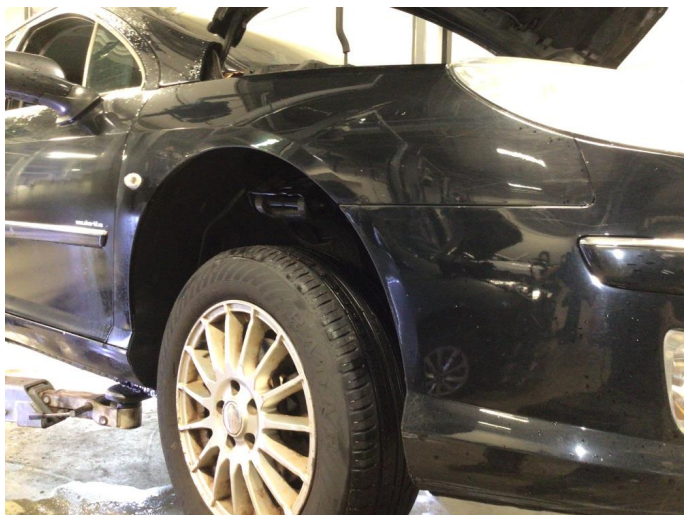
2.1 Generelt mye riper og småbulker

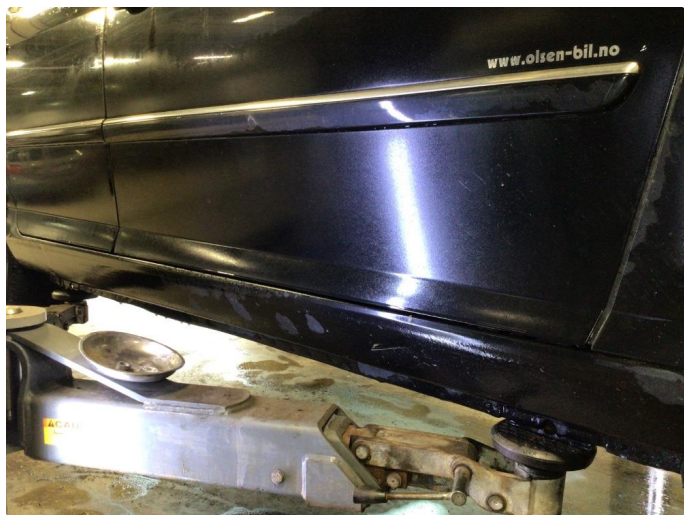
2.1 Generelt mye riper og småbulker

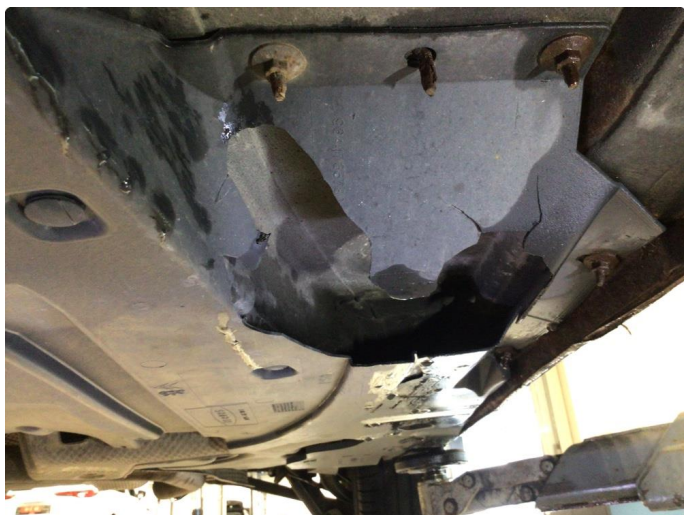
2.3 Beskyttelsesplate skadet/mangler

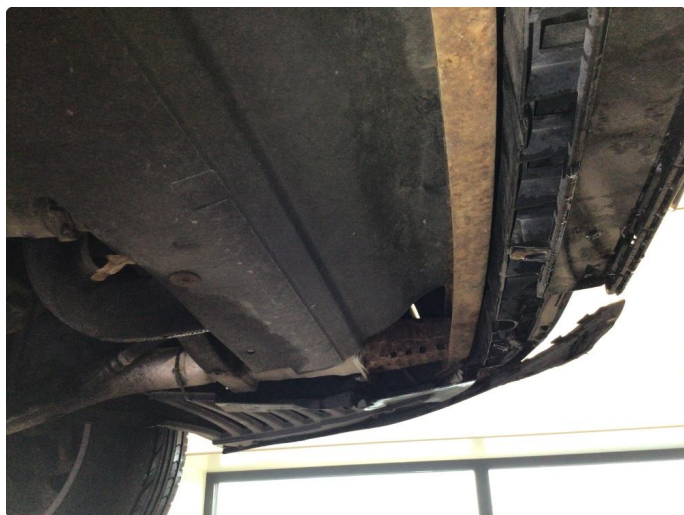
2.3 Beskyttelsesplate skadet/mangler

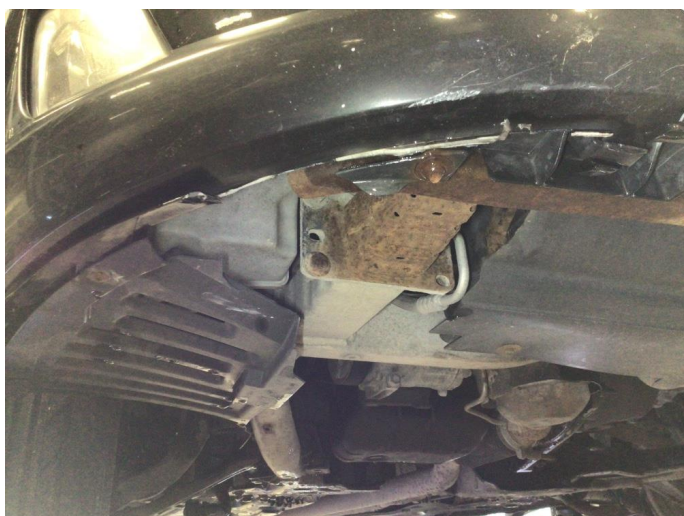
2.3 Beskyttelsesplate skadet/mangler

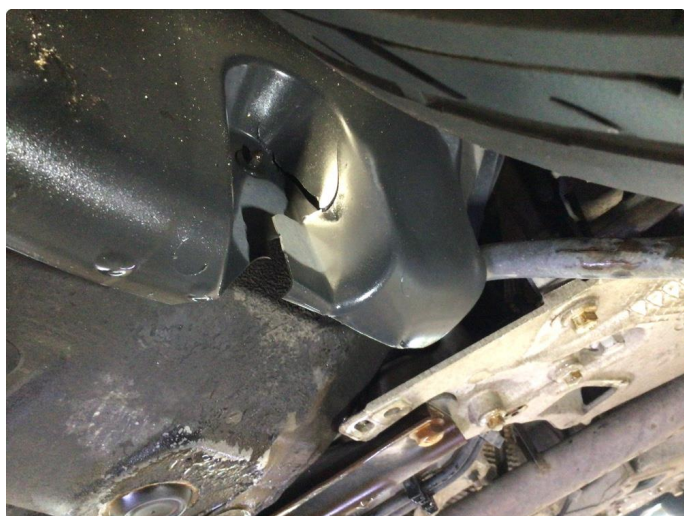
2.3 Beskyttelsesplate skadet/mangler

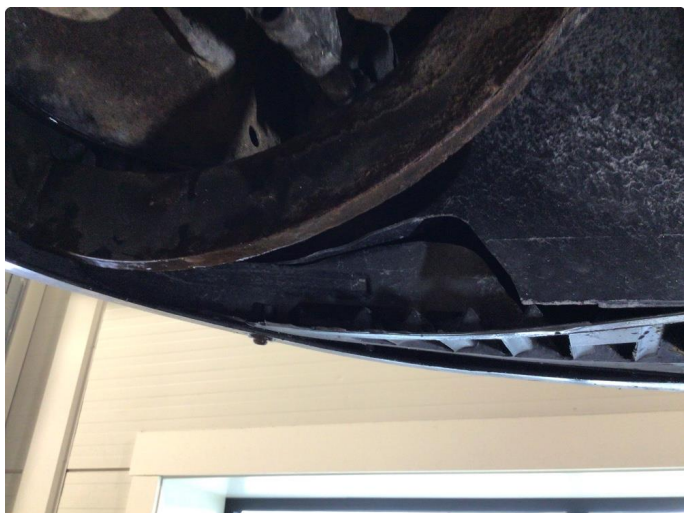
2.3 Beskyttelsesplate skadet/mangler

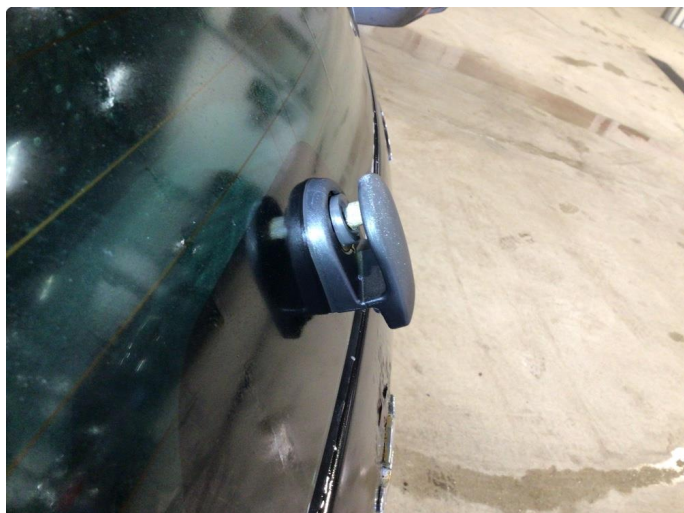
2.5 Pussearm defekt

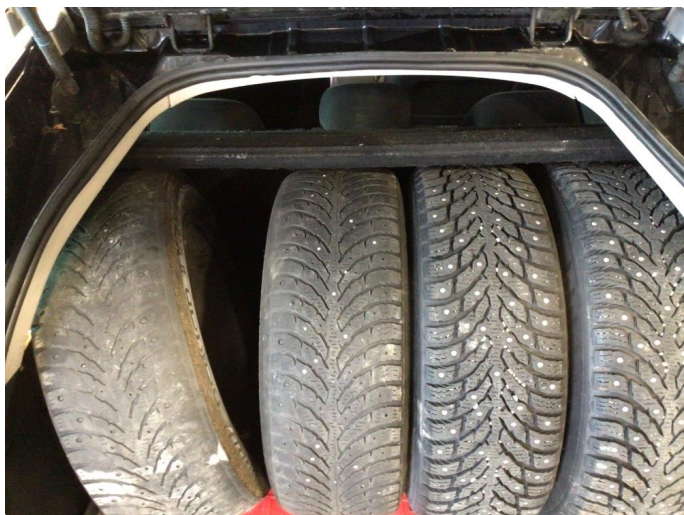
2.7 For lite mønsterdybde vinterdekk 2 stk

VENSTRE FORAN	HØYRE FORAN	VENSTRE BAK	HØYRE BAK
MØNSTERDYBDE SOMMERDEKK (MM)	5	5	5	5
MØNSTERDYBDE VINTERDEKK (MM)	2	2	2	2

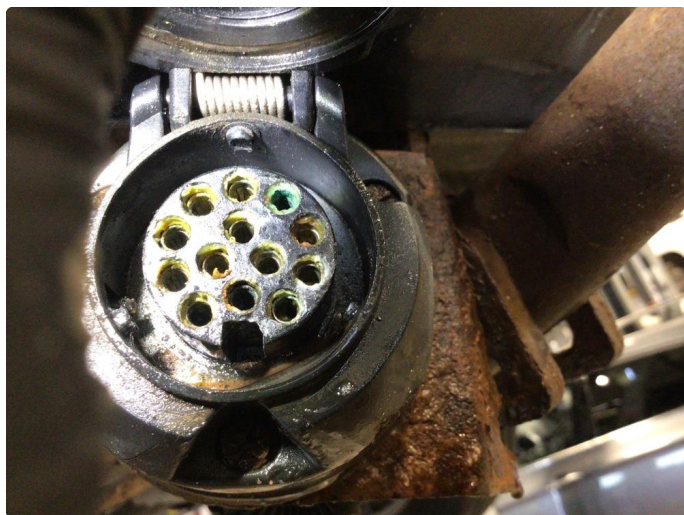
2.9 Øvrige feil

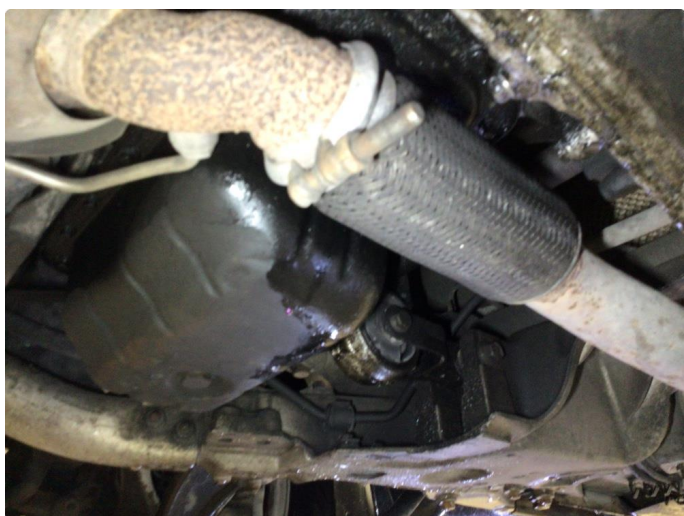
4.2 Oljelekkasje fra motor

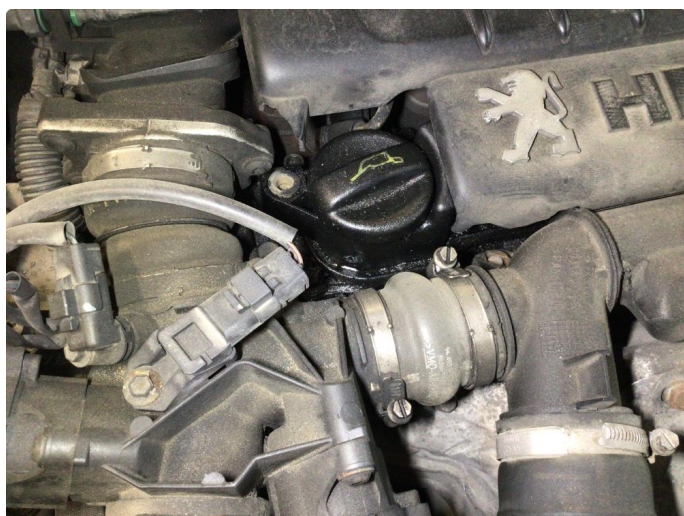
4.2 Oljelekkasje fra motor

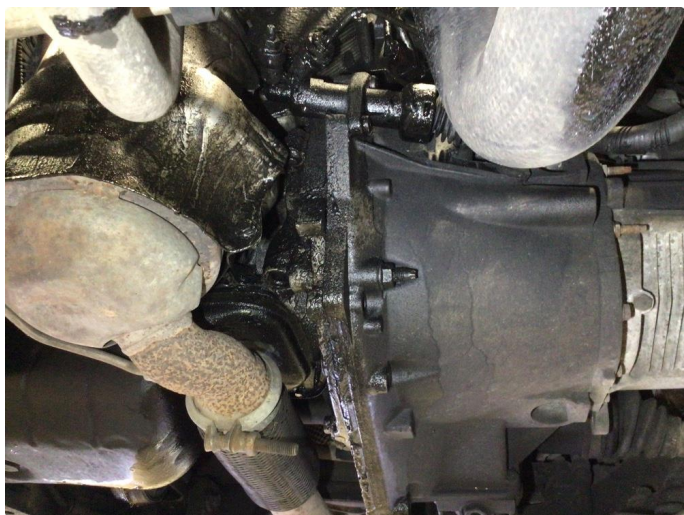
4.2 Oljelekkasje fra motor

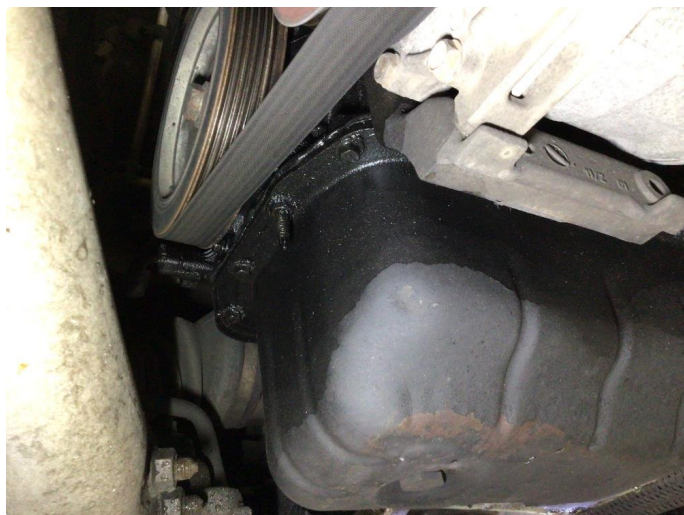
4.2 Oljelekkasje fra motor

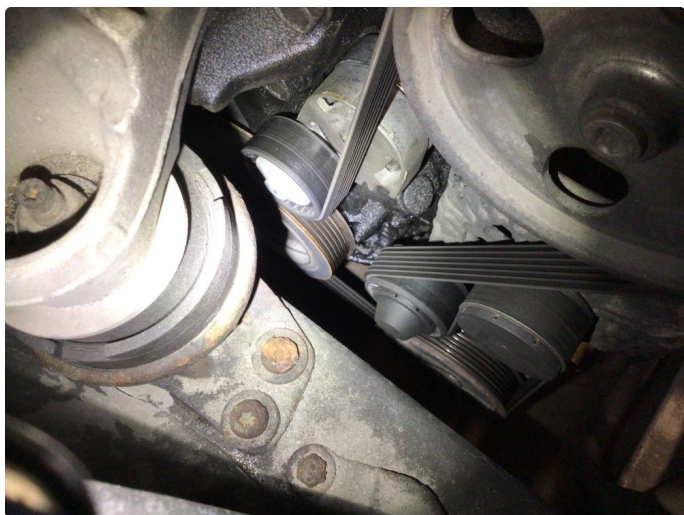
4.2 Oljelekkasje fra motor

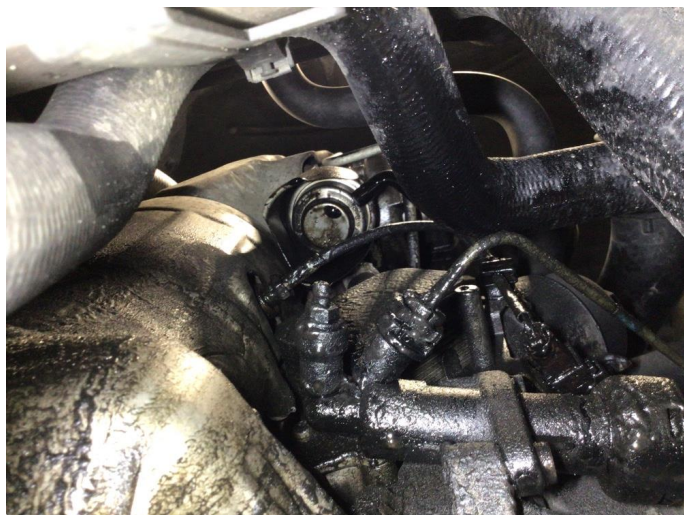
4.2 Oljelekkasje fra motor

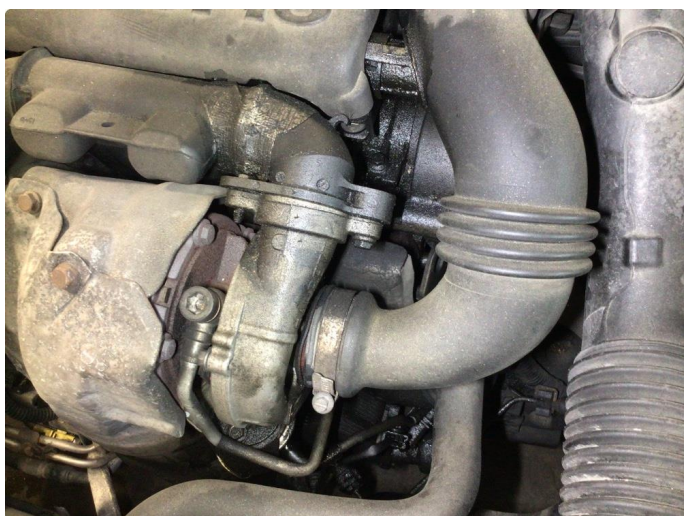
4.2 Oljelekkasje fra motor

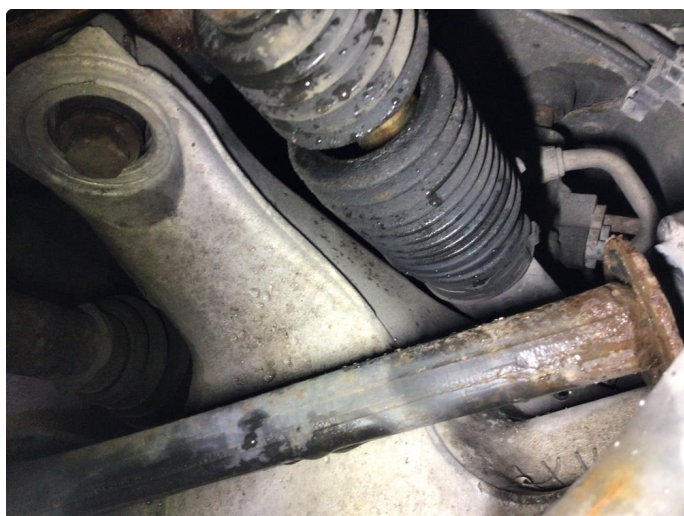
5.2 Slakk i indre endelegg

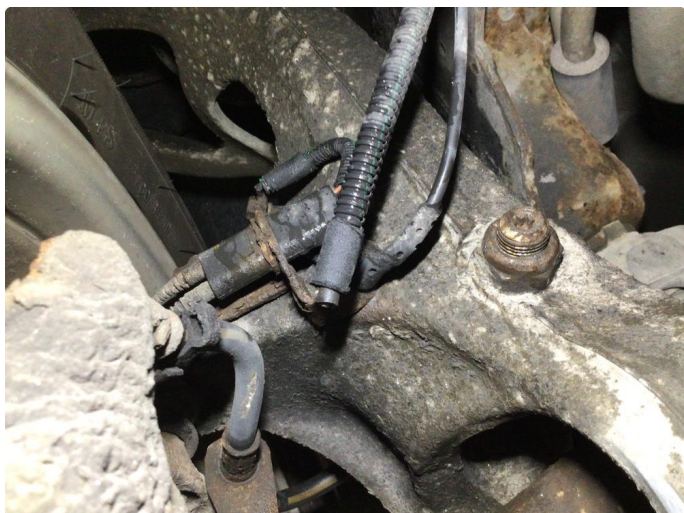
6.1 Øvrige feil

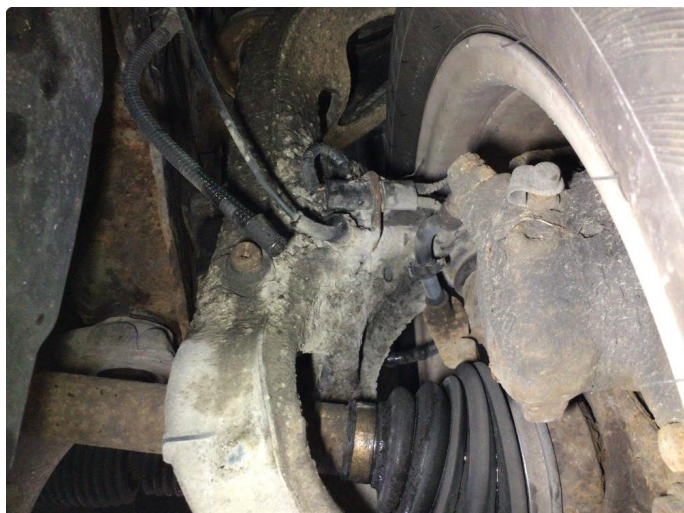
6.1 Øvrige feil

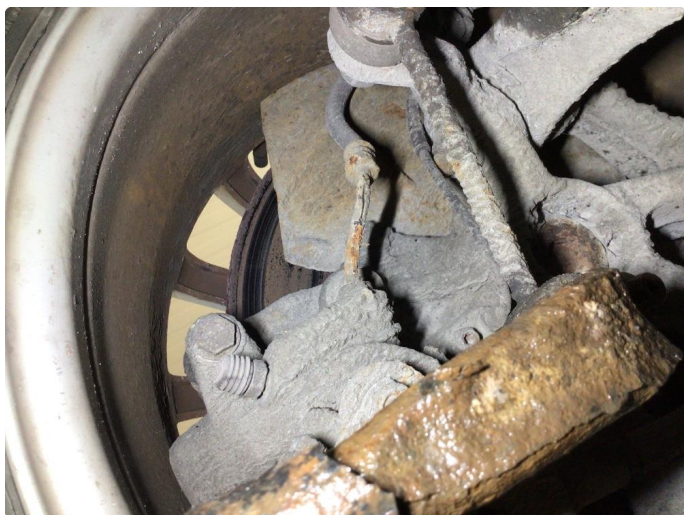
6.2 Rust

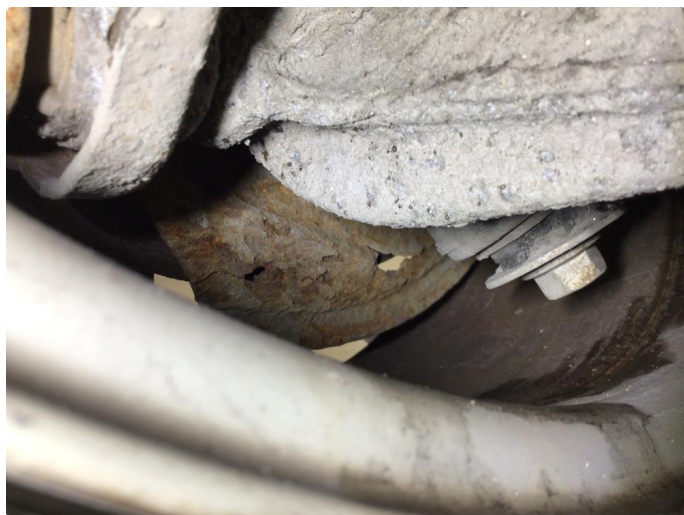
6.4 Gjennomrustet

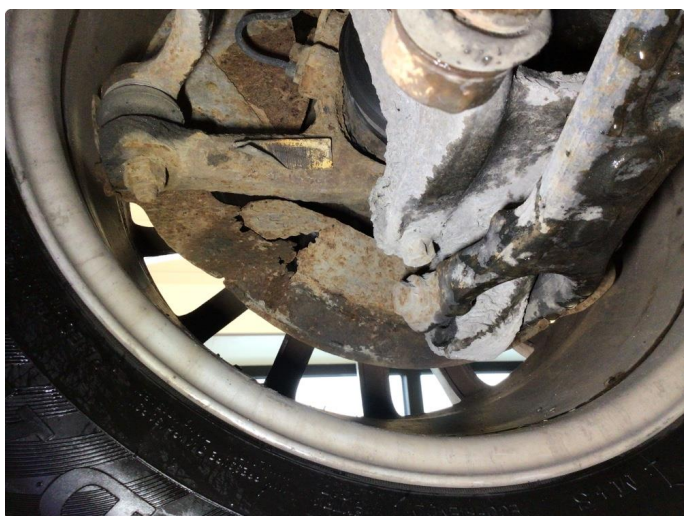
6.4 Gjennomrustet
