**VOLKSWAGEN CADDY 122 HK MANUELL 4X4**
**TESTDATO: 08.08.2024**
**KODE: 1475841**

<b>LS93701</b>

<b>CHASSISNR:</b> WV1ZZZ2KZLX106184	<b>BRUKTIMPORT:</b> Nei
<b>KJØRETØY:</b> Varebil	<b>FRIST FOR PKK:</b> 30.07.2026

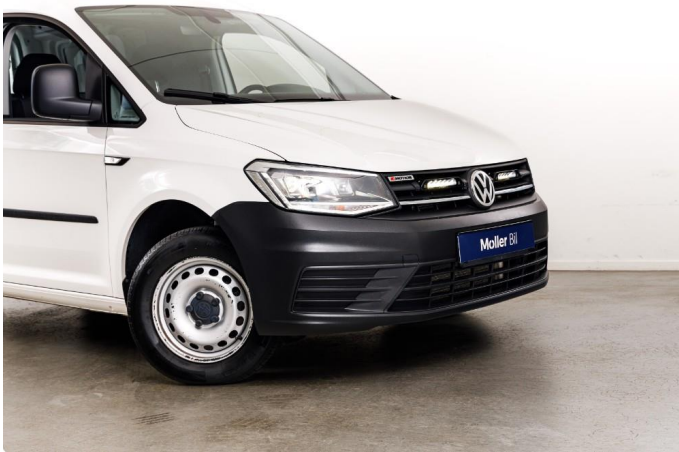
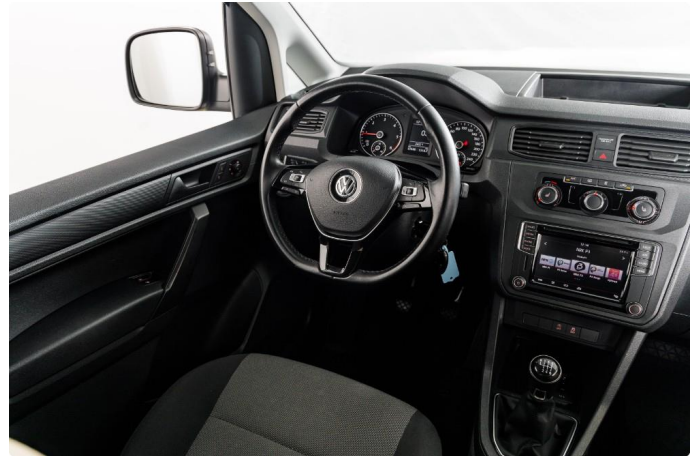
Punkt	Beskrivelse	Plassering
<b>1. EKSTERIØR</b>		
1.1	Dekk/Felger	2 nye vinterdekk
1.2	Dekk/Felger	Lakkflask på felger
1.3	Støtfanger	Subbeskade på plast-ramfanger - venstre side
