SKODA OCTAVIA SCOUT 200 HK AUTOMAT 4X4
TESTDATO: 15.08.2024
KODE: 1481561

BE28209	156 133 KM	08.06.2021 Førstegang registrert	Diesel
----------------	-------------------	--	---------------

NBF Tilstandsrapport er utarbeidet av Norges Bilbransjeforbund og Forbrukerrådet.

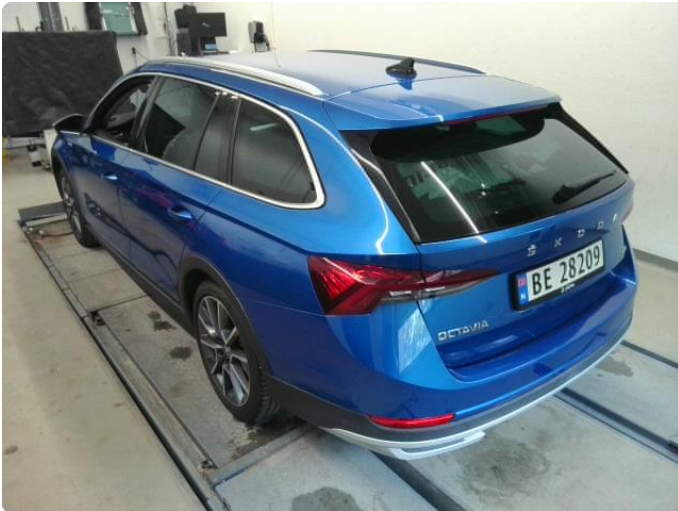
Punkt	Beskrivelse	Plassering
1. EKSTERIØR		
1.1 Tak	steinsprut. steinsprut med litt synlig rust på overkant av frontrute.
