TOYOTA AURIS 136 HK AUTOMAT FORHJULSDRIFT
TESTDATO: 15.08.2024
KODE: 1480966

UA33604	135 804 KM	30.10.2013 Førstegang registrert	Bensin/ Batteri
----------------	-------------------	--	----------------------------

NBF Tilstandsrapport er utarbeidet av Norges Bilbransjeforbund og Forbrukerrådet.

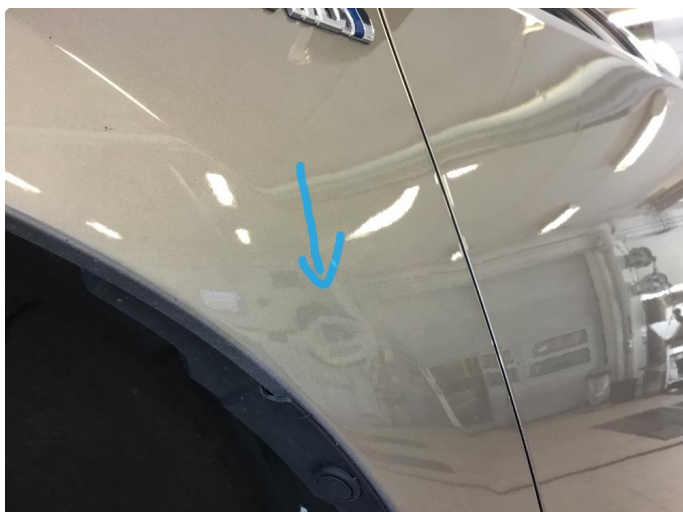
1.1 Noen riper og småbulker

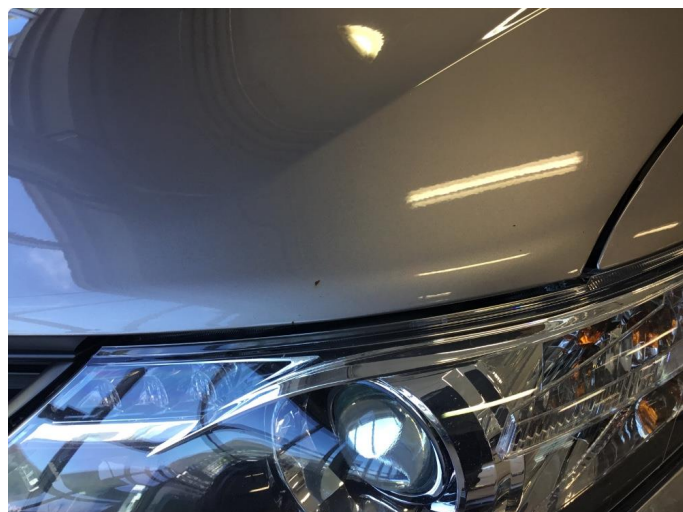
1.1 Noen riper og småbulker

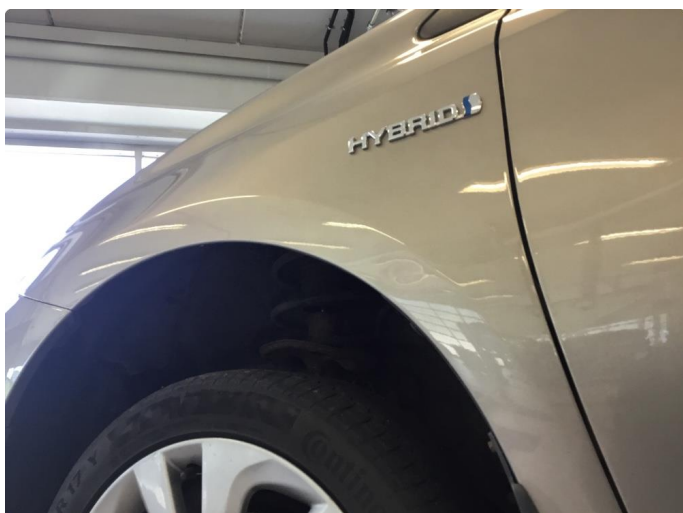
1.1 Noen riper og småbulker

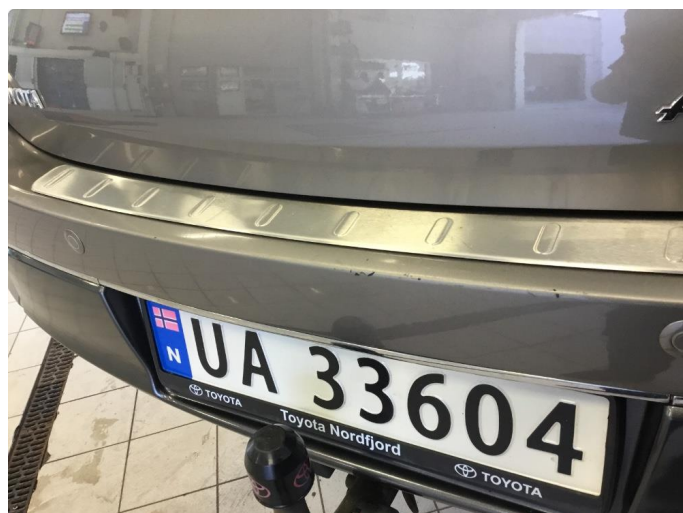
1.1 Noen riper og småbulker

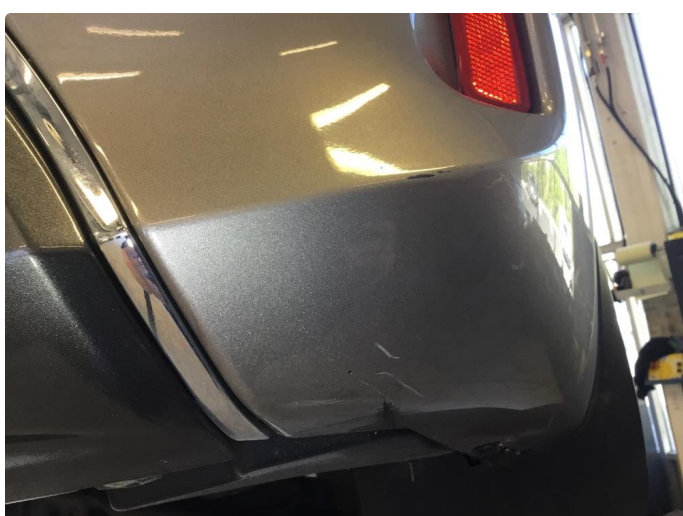
1.1 Noen riper og småbulker

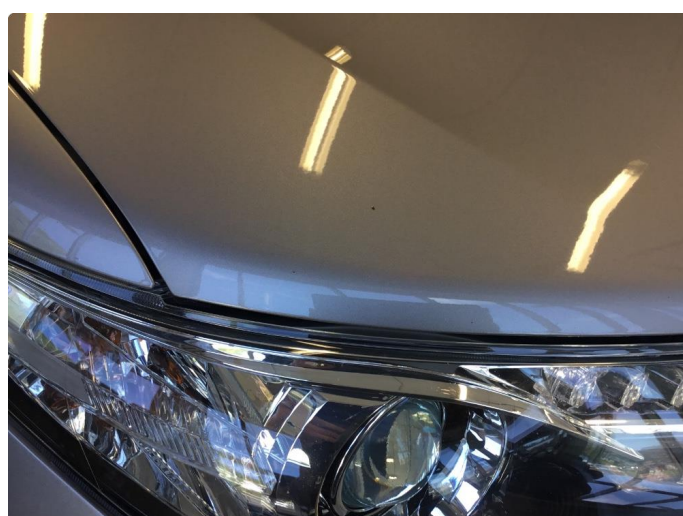
1.1 Noen riper og småbulker

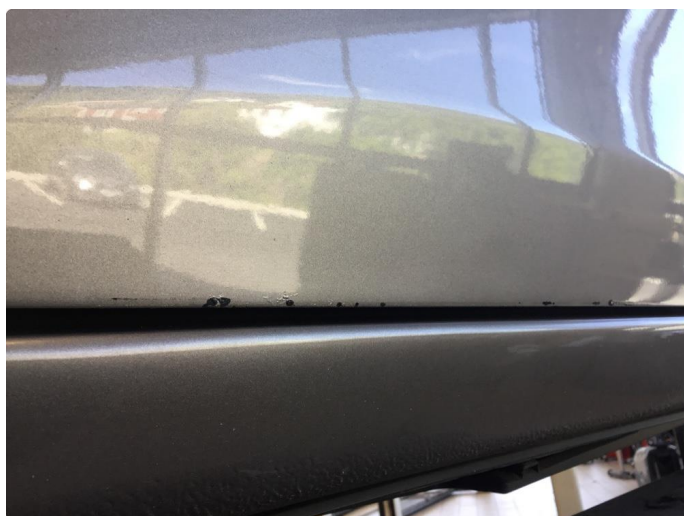
1.3 Rust/korrosjon

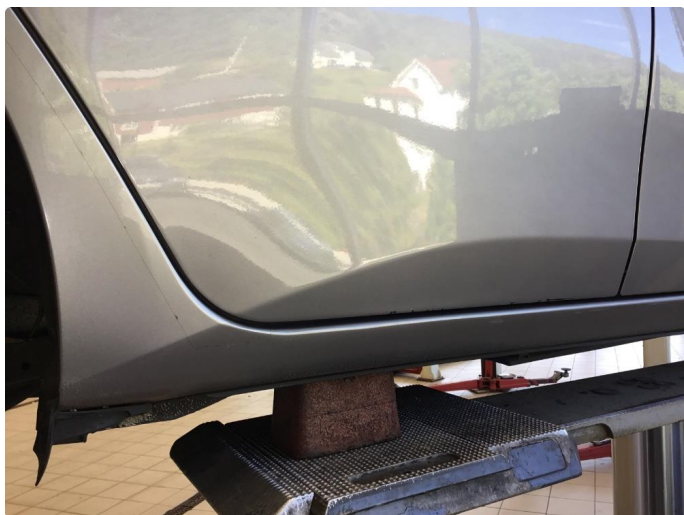
1.3 Rust/korrosjon

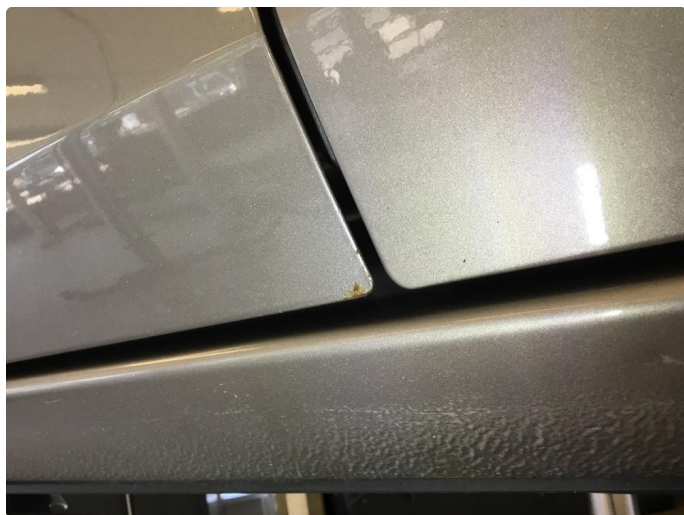
1.3 Rust/korrosjon

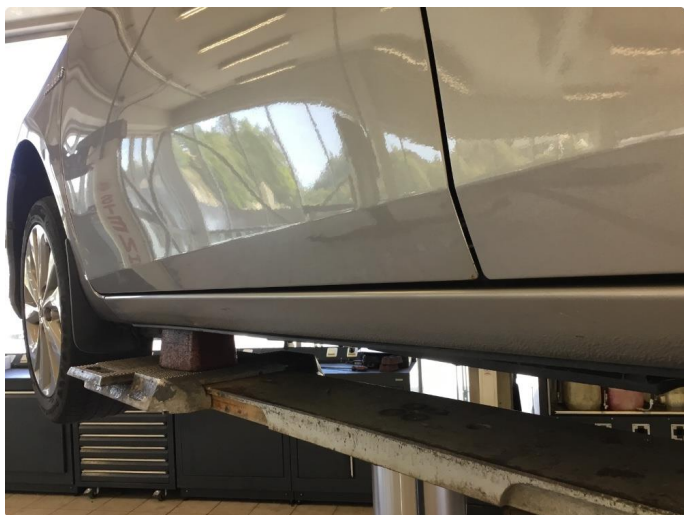
1.3 Rust/korrosjon

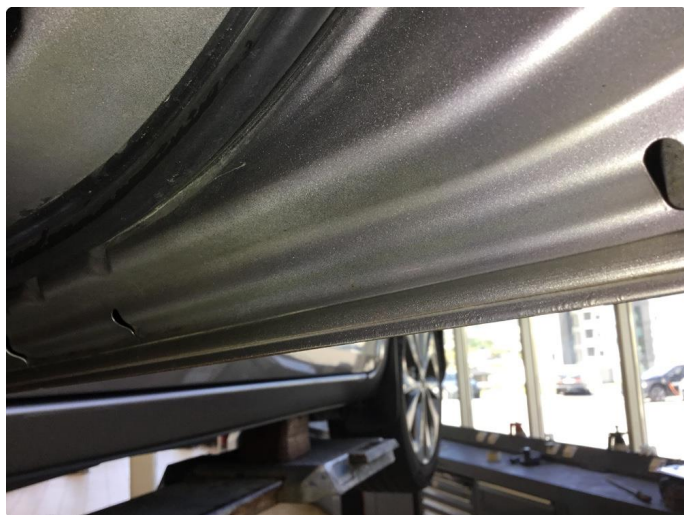
1.3 Rust/korrosjon

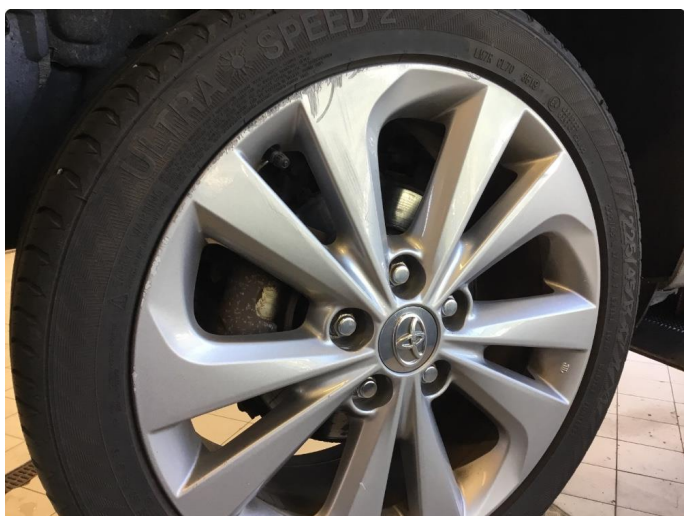
1.4 Kantkjørt felg

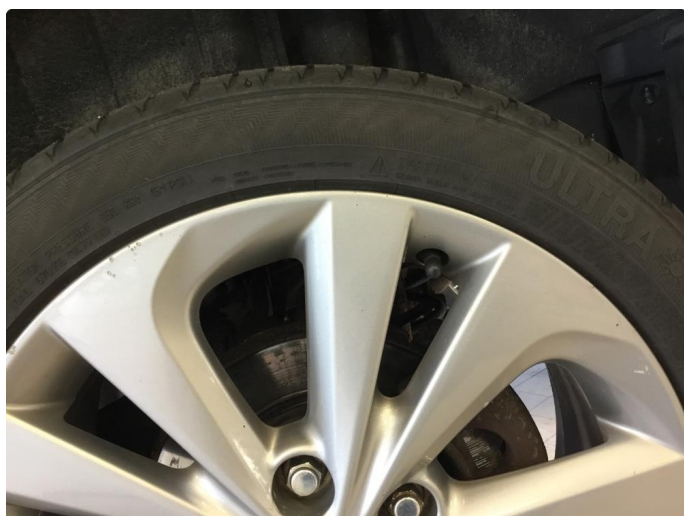
1.4 Kantkjørt felg

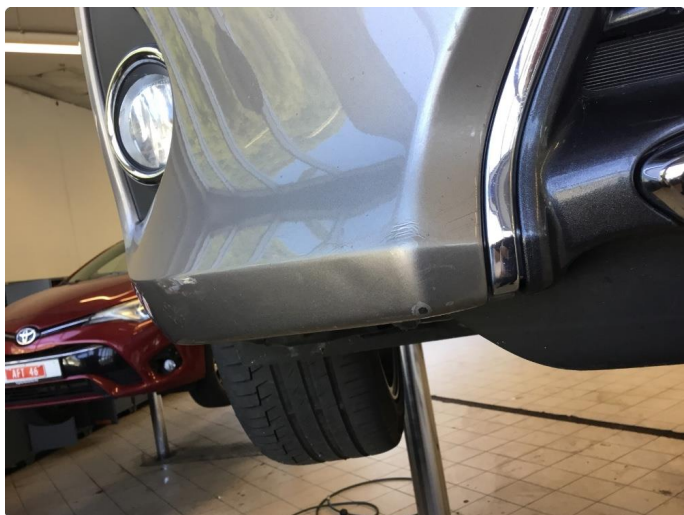
1.5 Skrubbskader underkant

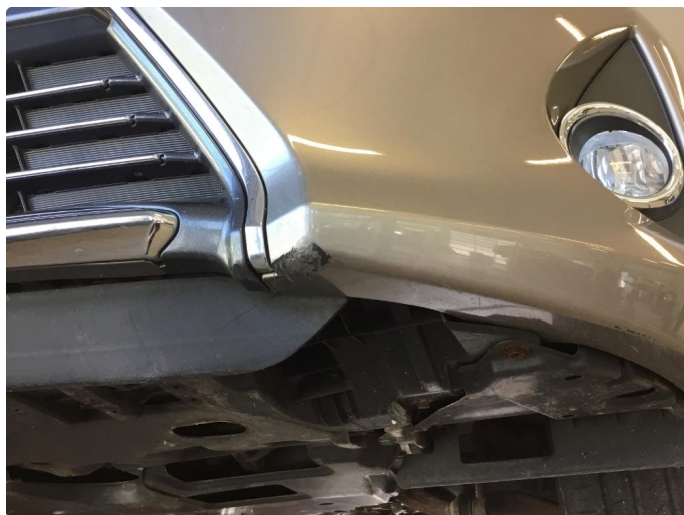
1.5 Skrubbskader underkant

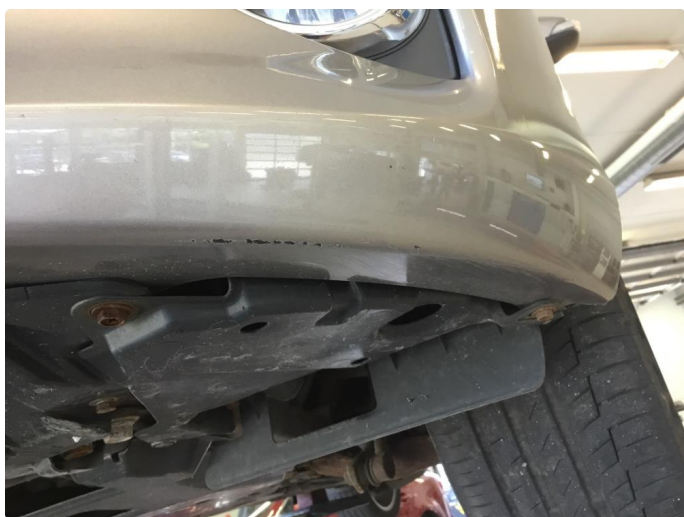
1.5 Skrubbskader underkant

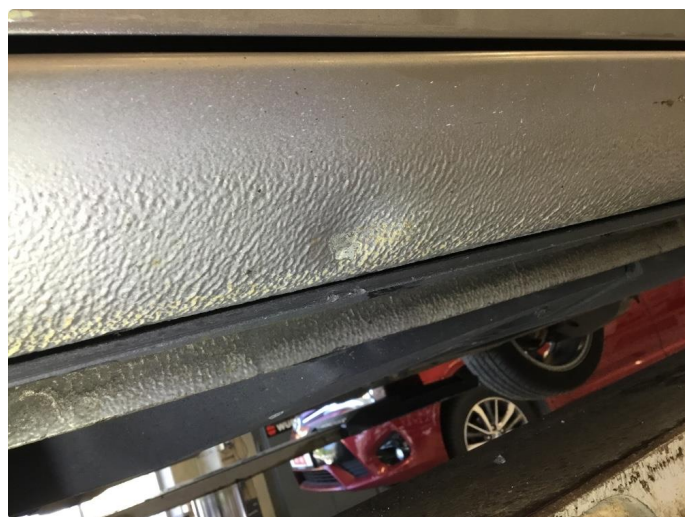
1.6 Bulk

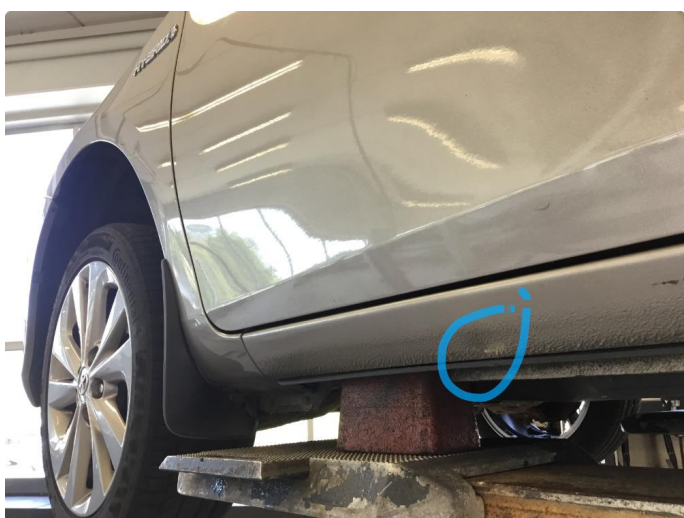
1.6 Bulk

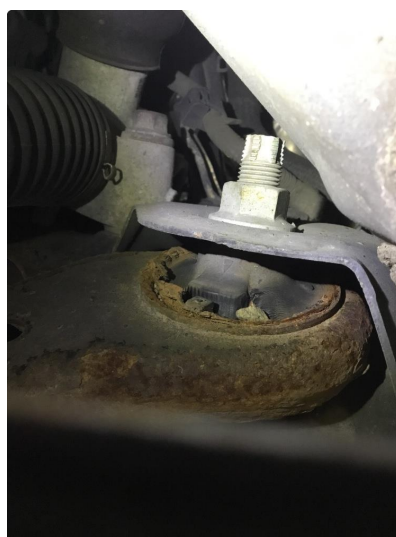
2.1 Slitt bærebruforing

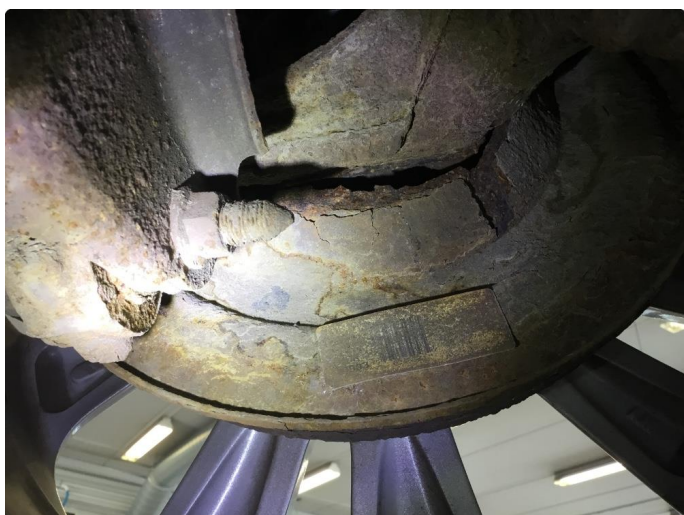
3.1 Gjennomrustet

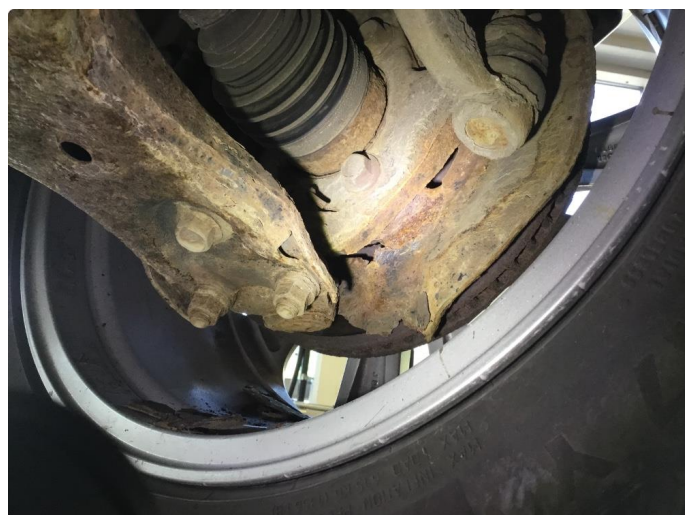
3.1 Gjennomrustet

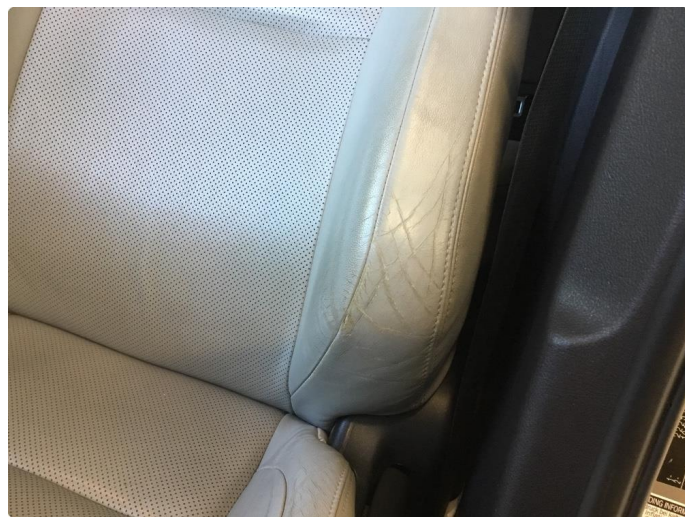
4.1 Slitt
