CITROËN C3 82 HK MANUELL FORHJULSDRIFT
TESTDATO: 19.07.2024
KODE: 1463743

VH97132	71 301 KM	09.05.2018 Førstegang registrert	Bensin
----------------	------------------	--	---------------

CHASSISNR: VF7SXHMZ6HT657060	BRUKTIMPORT: Nei
KJØRETØY: Personbil	FRIST FOR PKK: 28.02.2026

NBF Tilstandsrapport er utarbeidet av Norges Bilbransjeforbund og Forbrukerrådet.

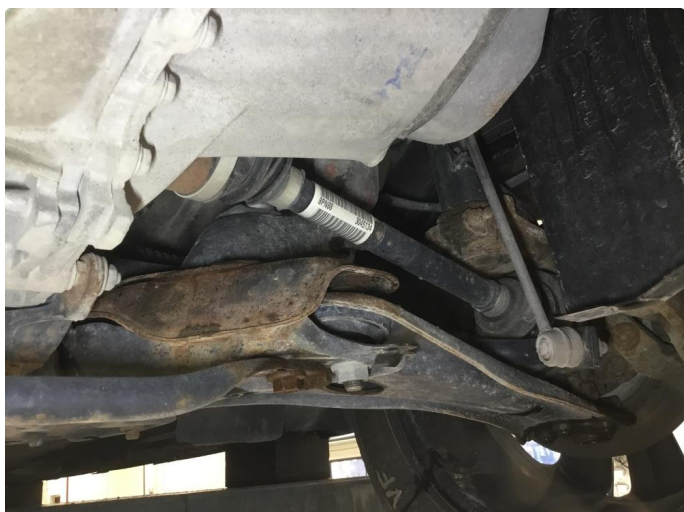
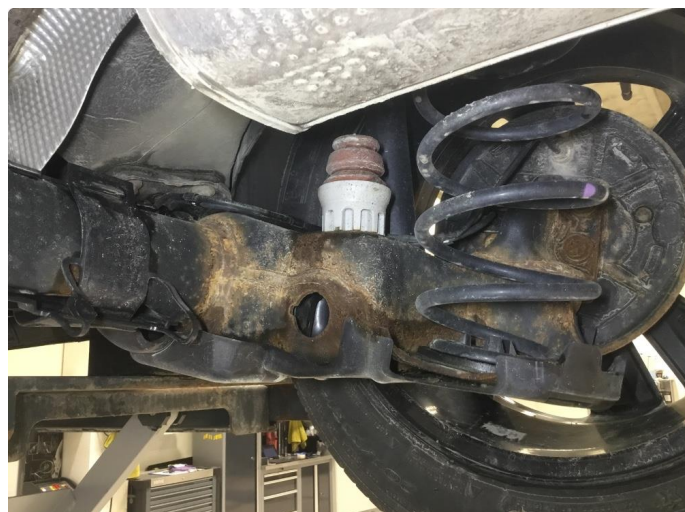
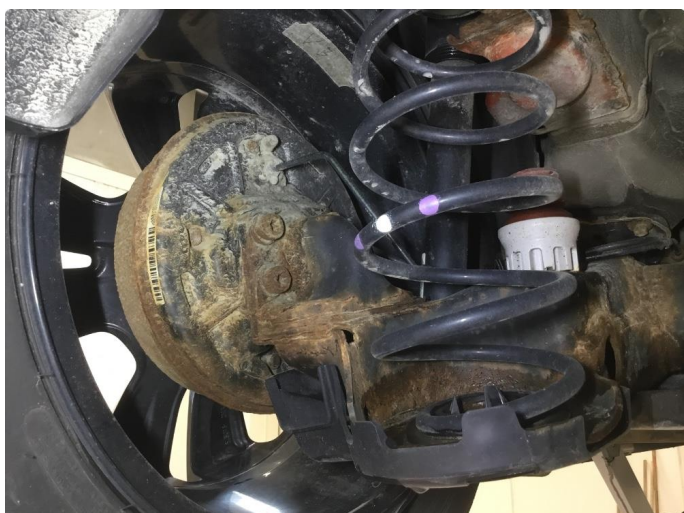
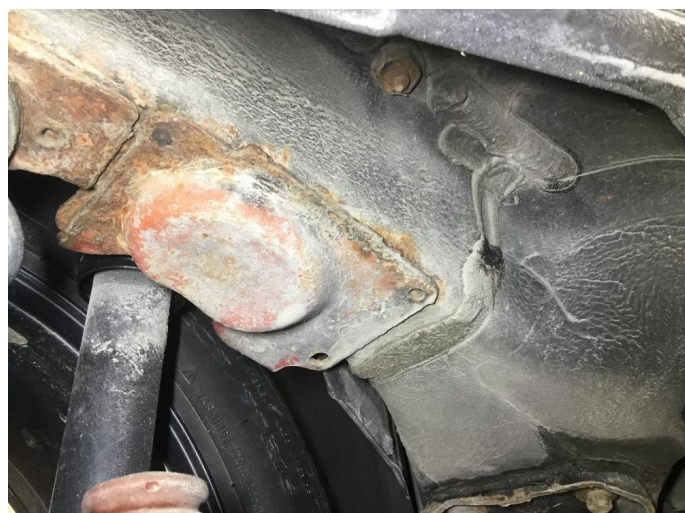
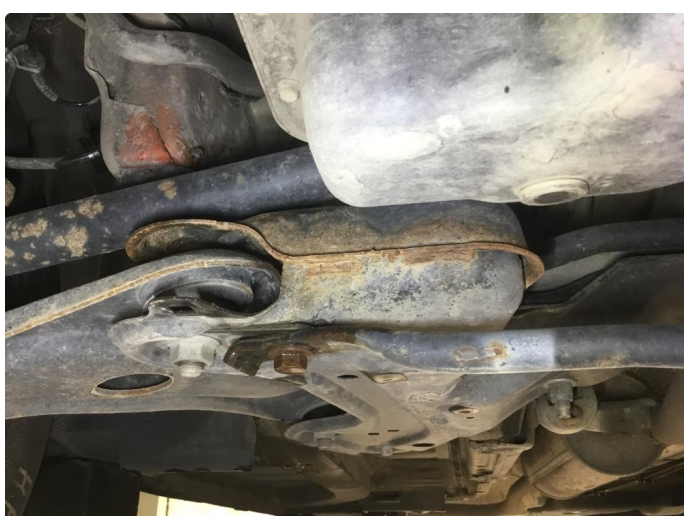
1.1 Noe rust undervogn

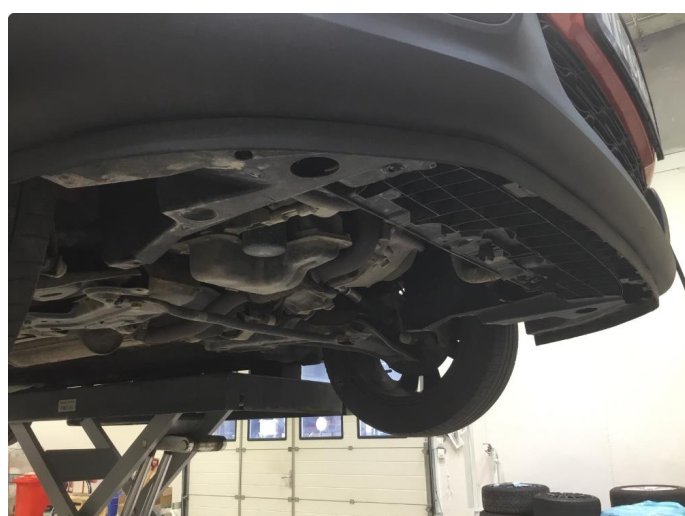
1.2 Beskyttelsesplate under motor mangler

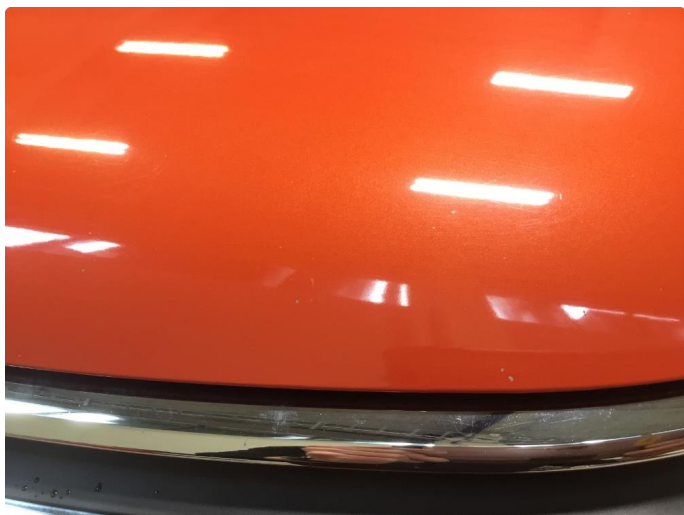
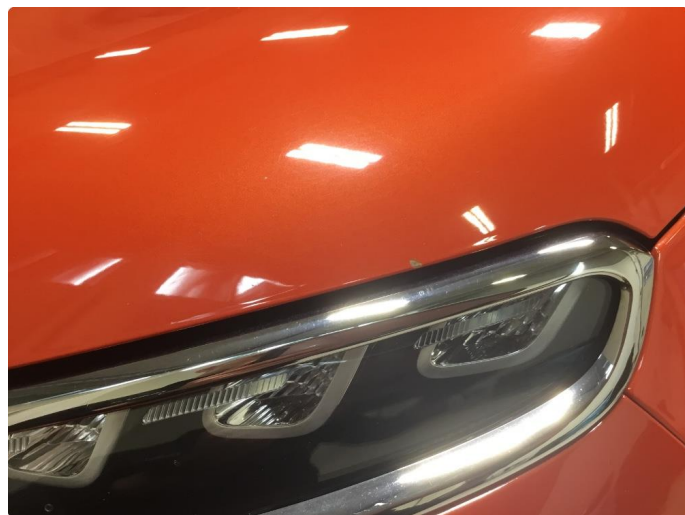
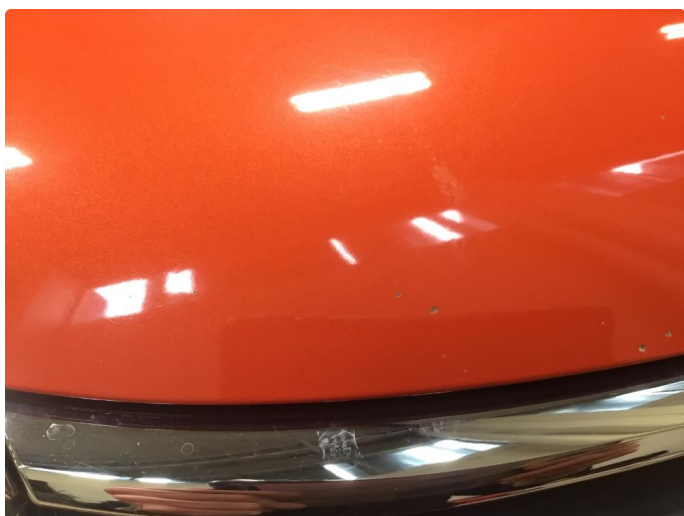
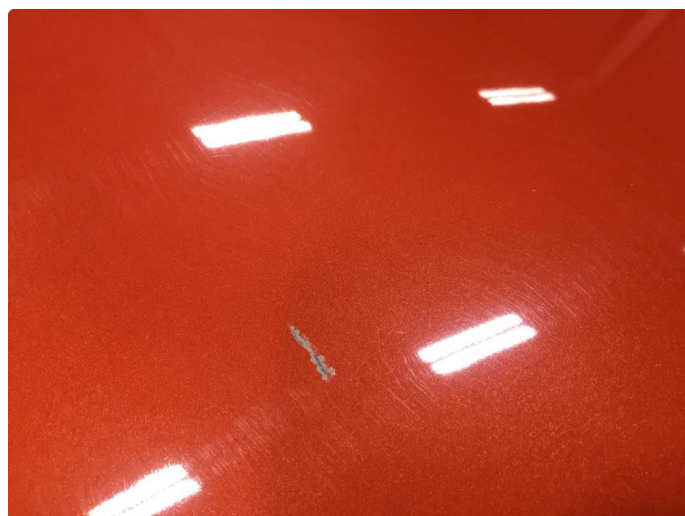
1.3 Steinsprut panser

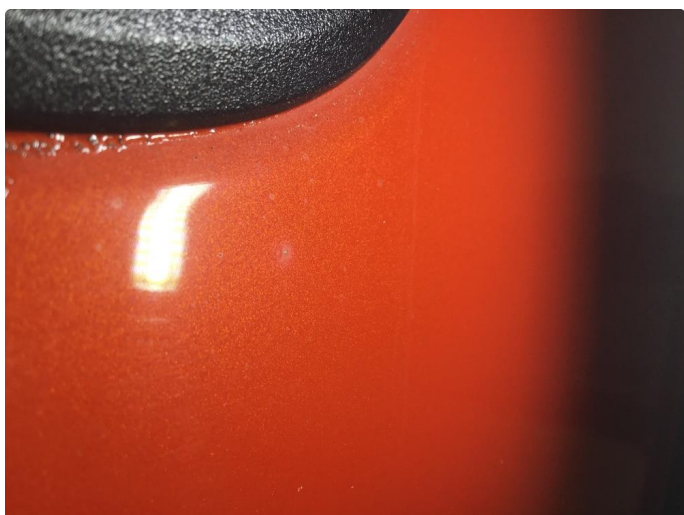
1.4 Blærer høyre dør foran

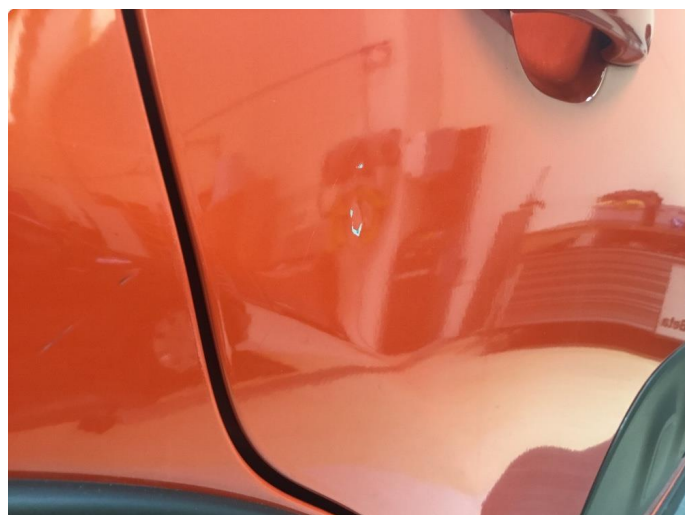
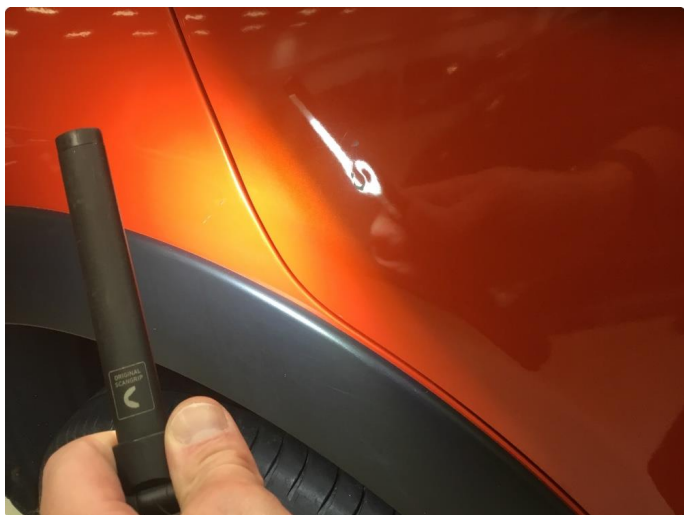
1.5 Høyre bakdør - sår og bulk

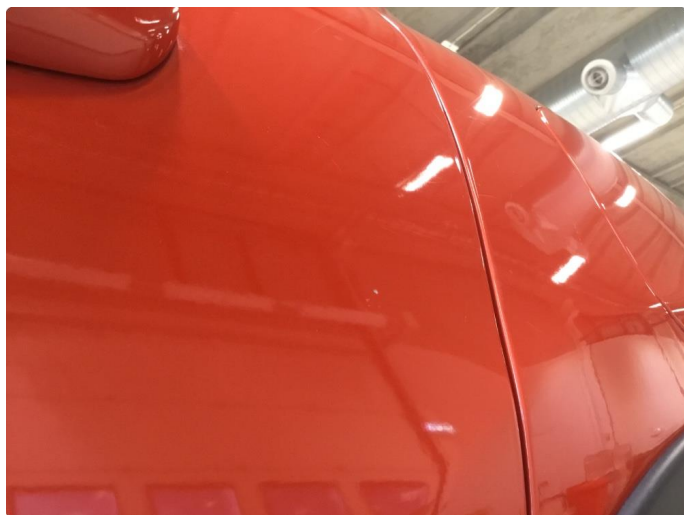
1.6 Steinsprut venstre bakdør

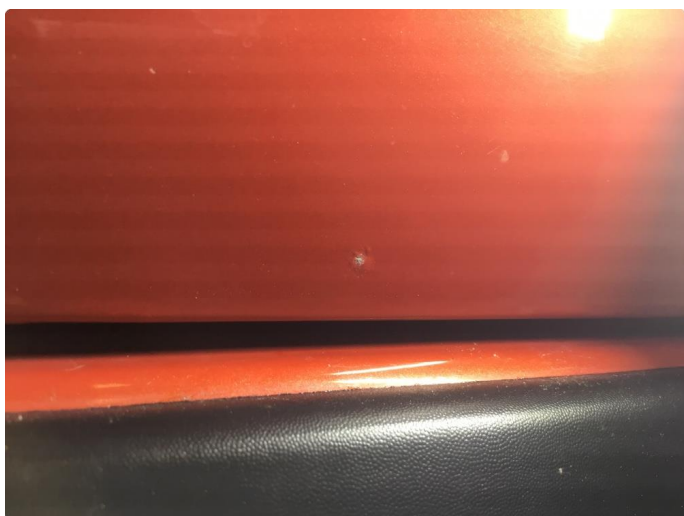
1.7 Lakkblære venstre bakdør

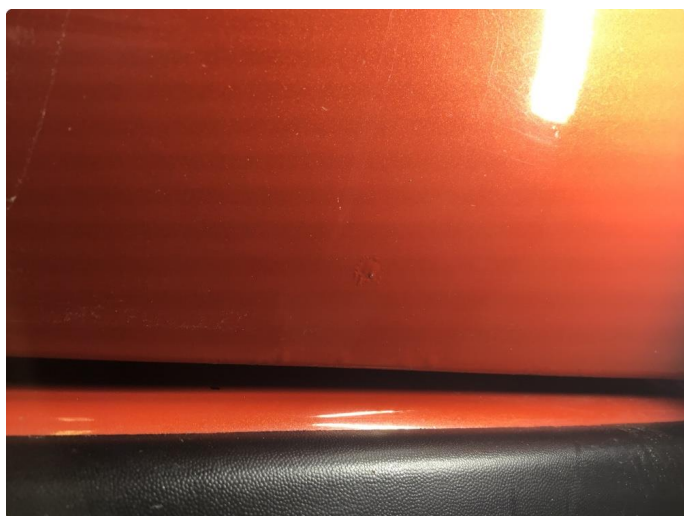
1.8 Lakkblære venstre dør foran

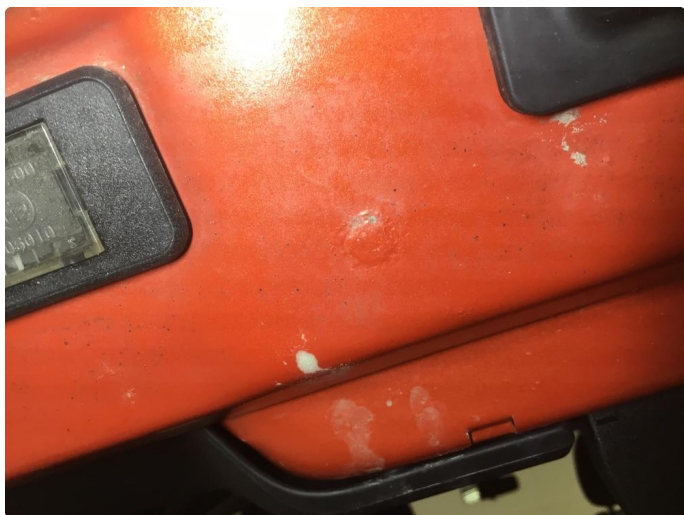
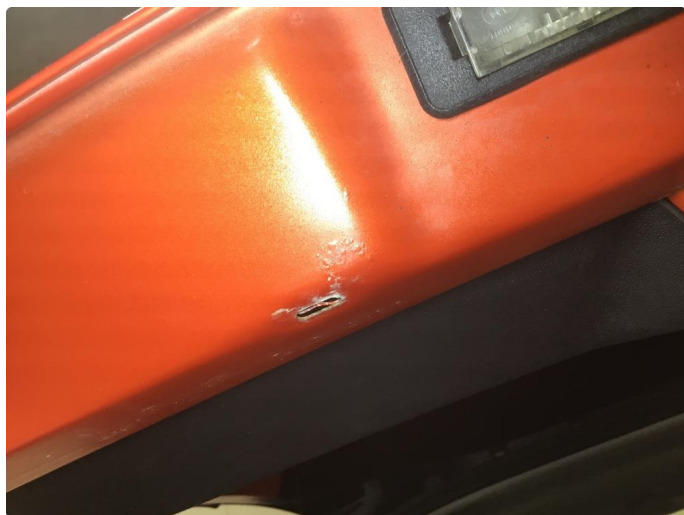
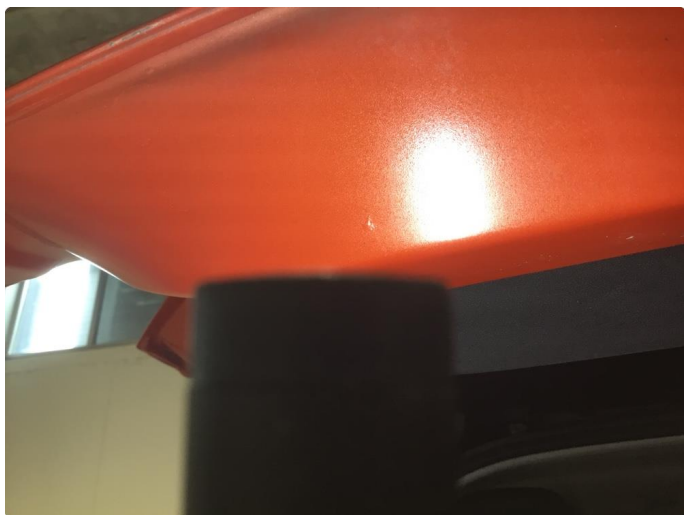
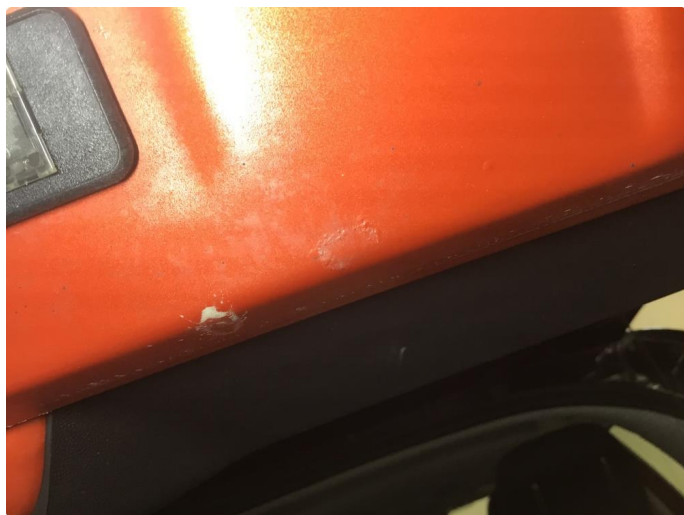
1.9 Bakluke - rustblærer innvendig

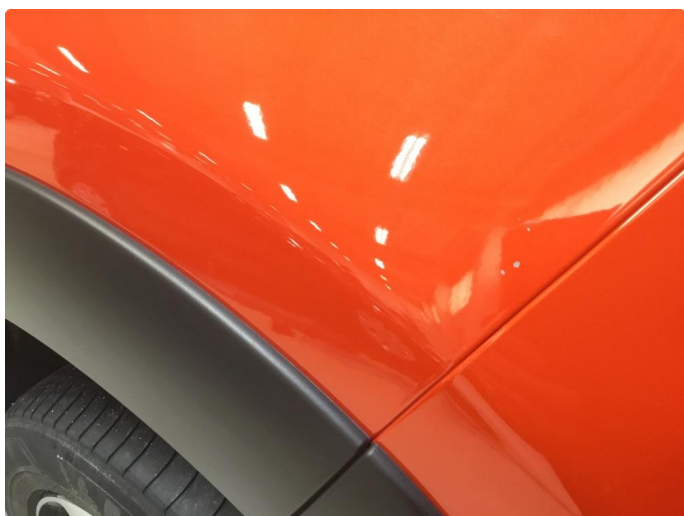
1.10 Steinsprut høyre forskjerm

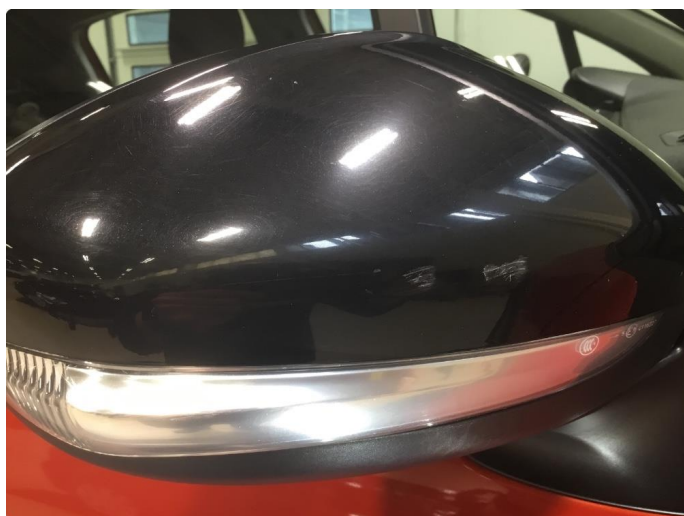
1.11 Riper høyre speilhus

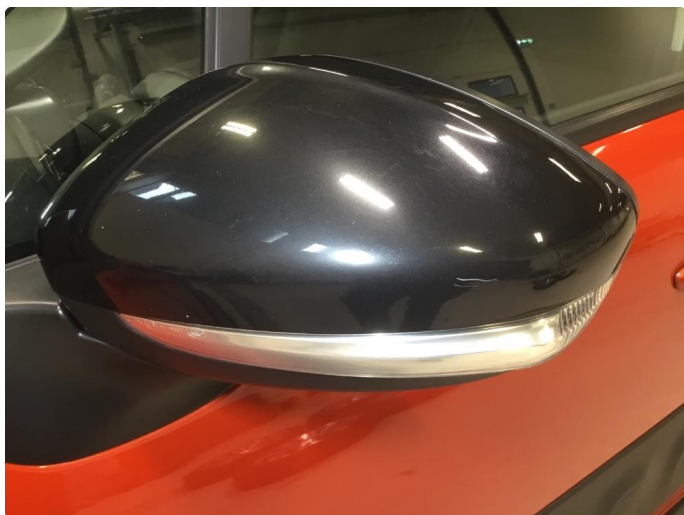
1.12 Riper venstre speilhus

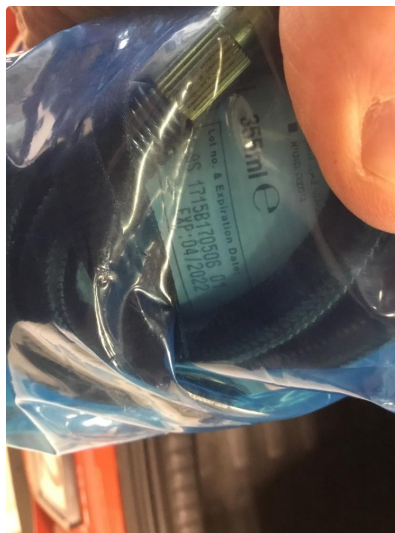
1.13 Dekktettemiddel utgått

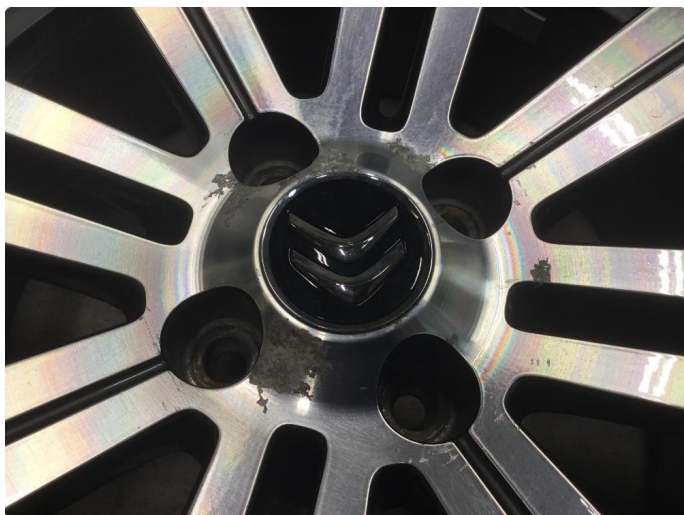
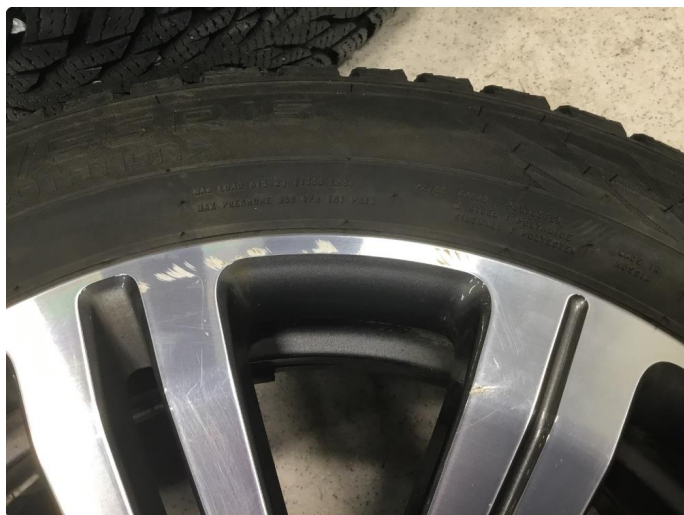
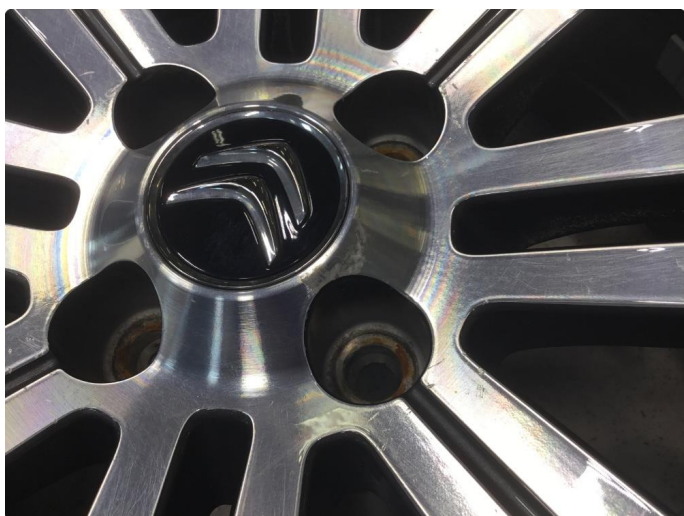
1.14 Småsar og merker på vinterfelger

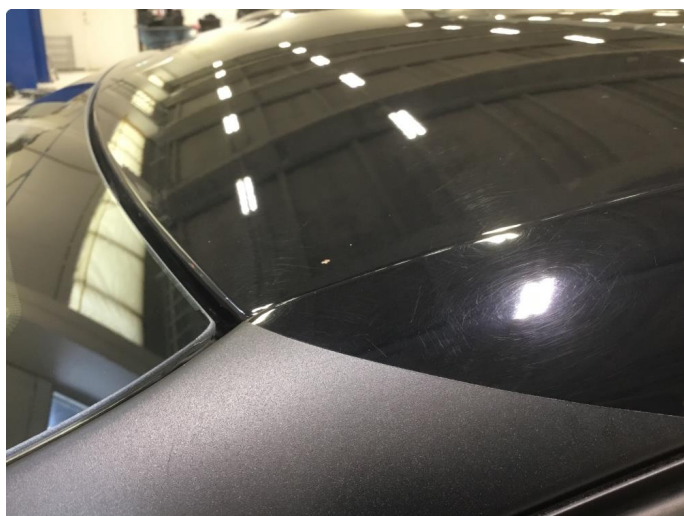
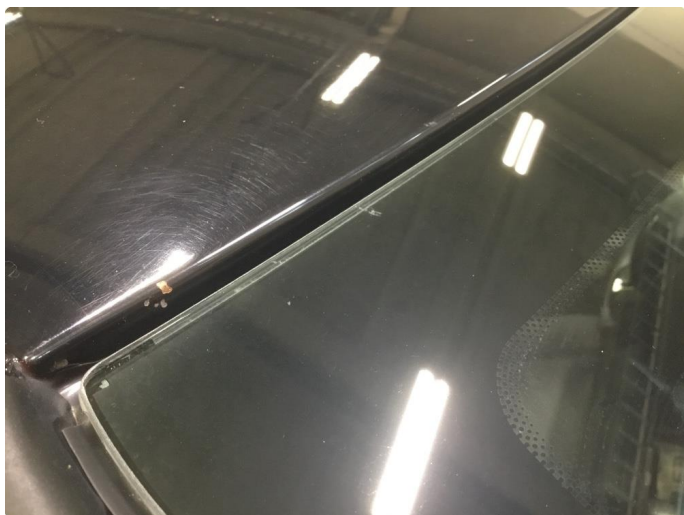
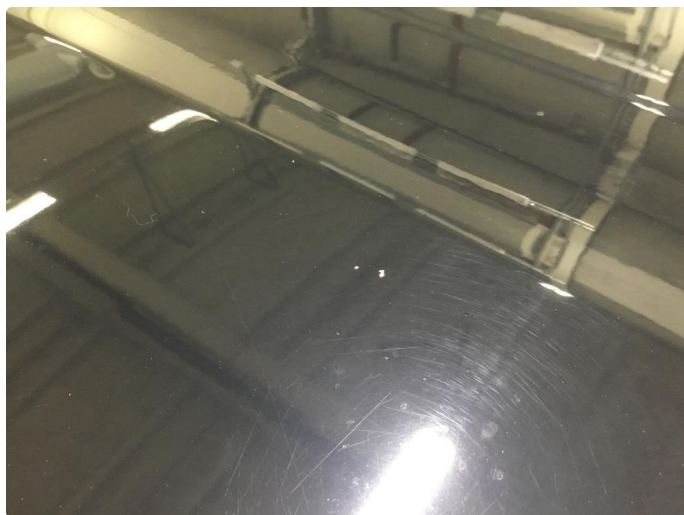
1.15 Steinsprut tak
