**VOLKSWAGEN CADDY MAXI 122 HK MANUELL 4X4**
**TESTDATO: 23.08.2024**
**KODE: 1488167**

<b>HT25887</b>	<b>29 372 KM</b>	<b>09.08.2022</b> Førstegang registrert	<b>Diesel</b>
----------------	------------------	--	---------------

NBF Tilstandsrapport er utarbeidet av Norges Bilbransjeforbund og Forbrukerrådet.

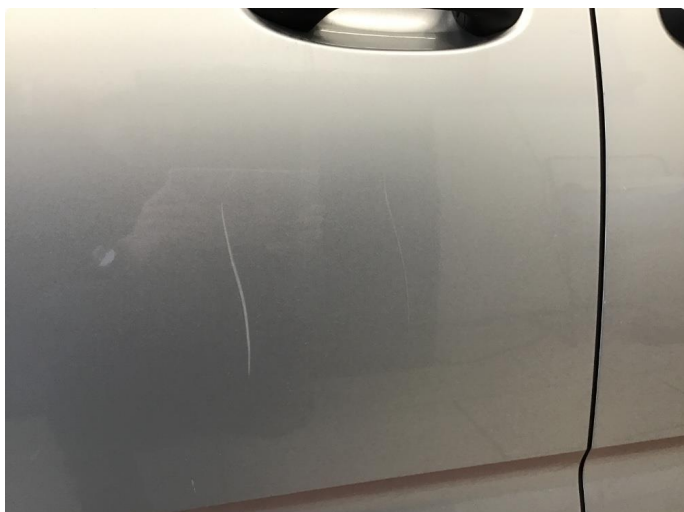
1.1 Riper

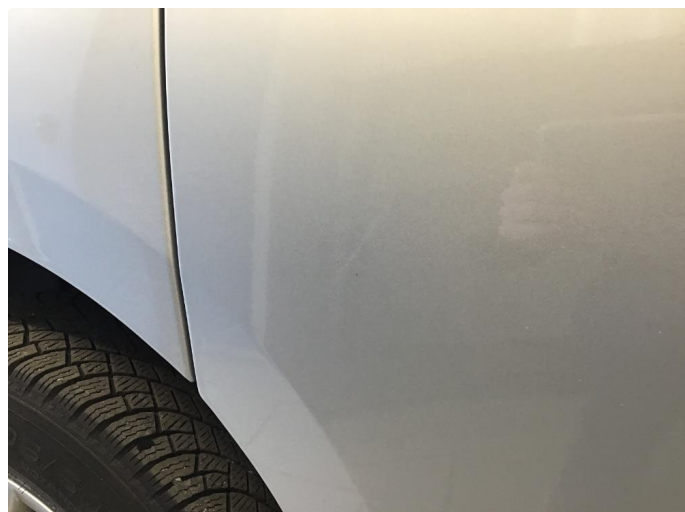
1.1 Riper

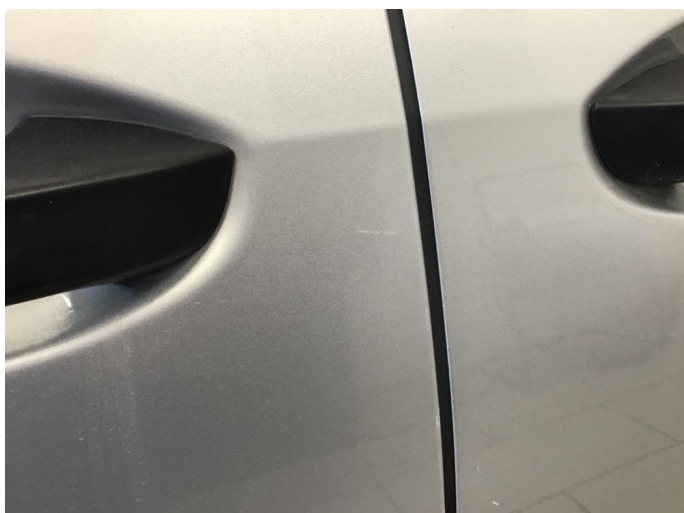
1.1 Riper

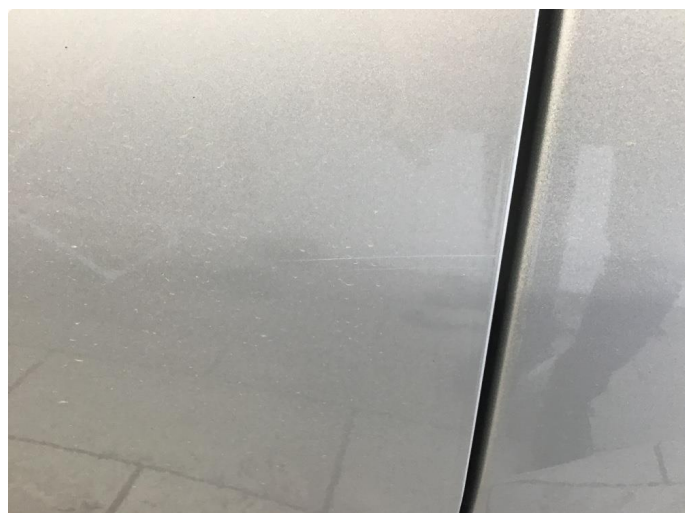
1.2 Riper

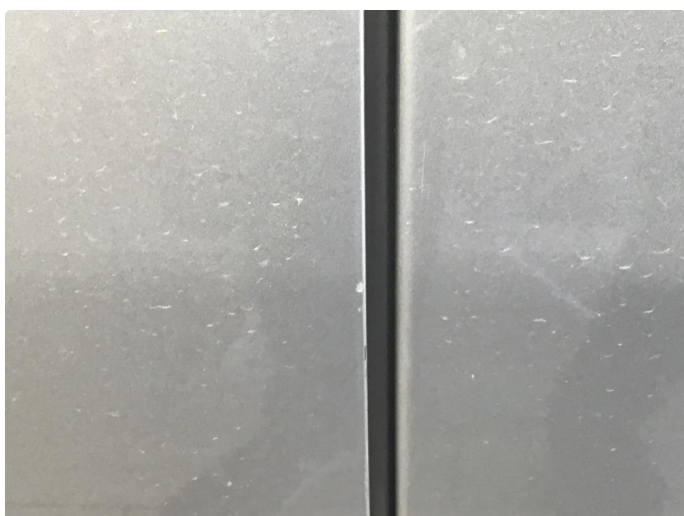
1.3 Lite sår

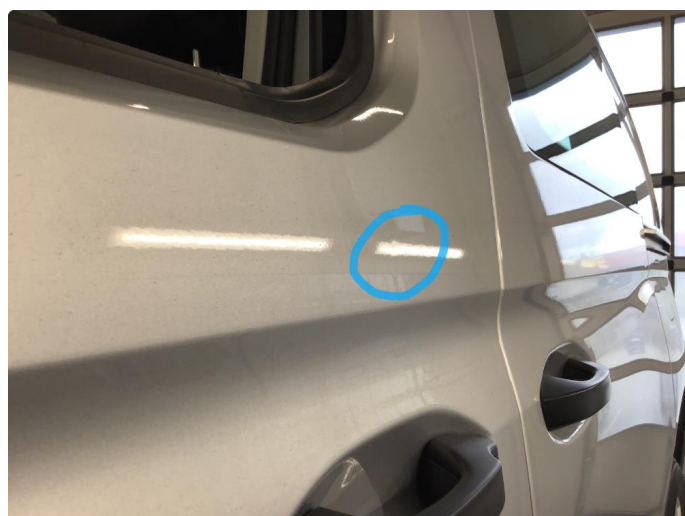
1.4 P-bulk

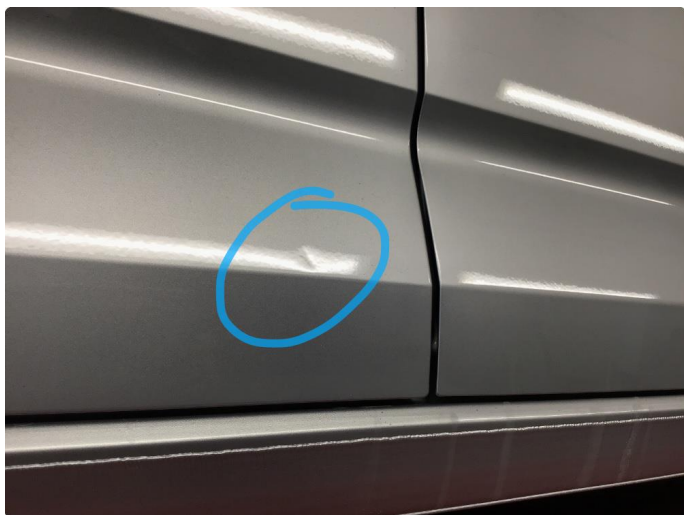
1.5 Bulk

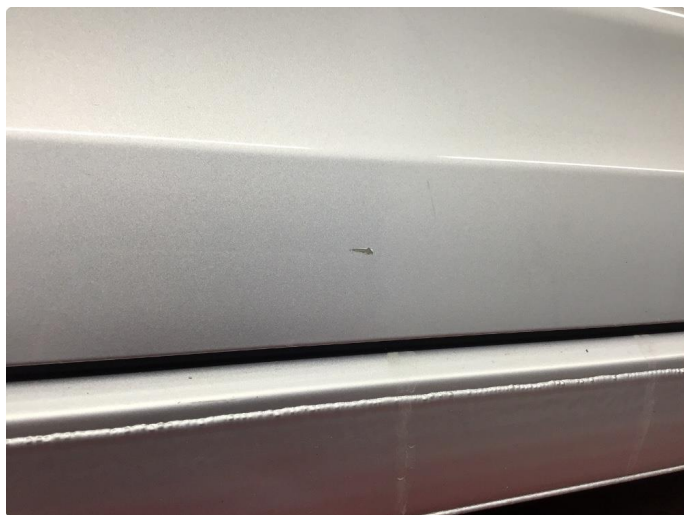
1.6 Ripe ned til grunning

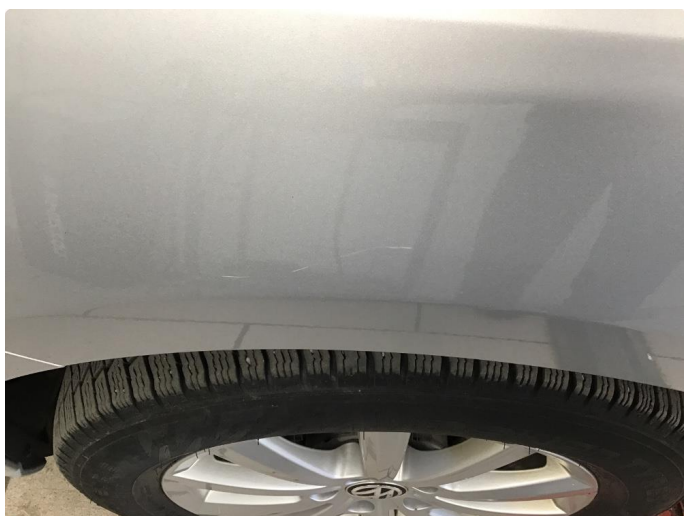
1.7 Ripe(r)

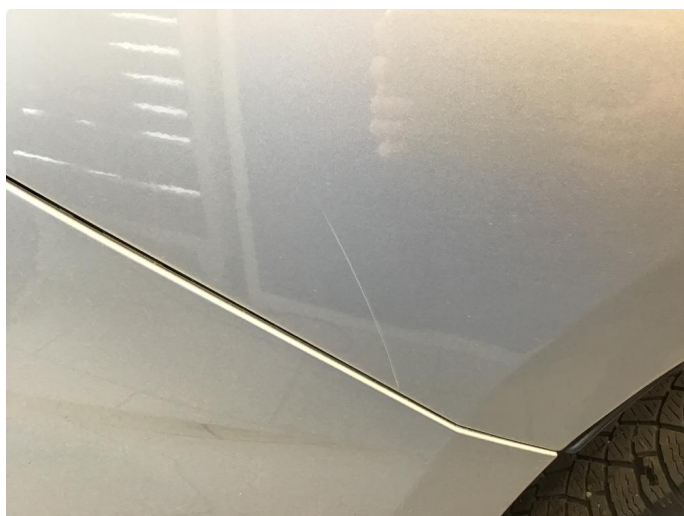
1.8 Ripe(r)

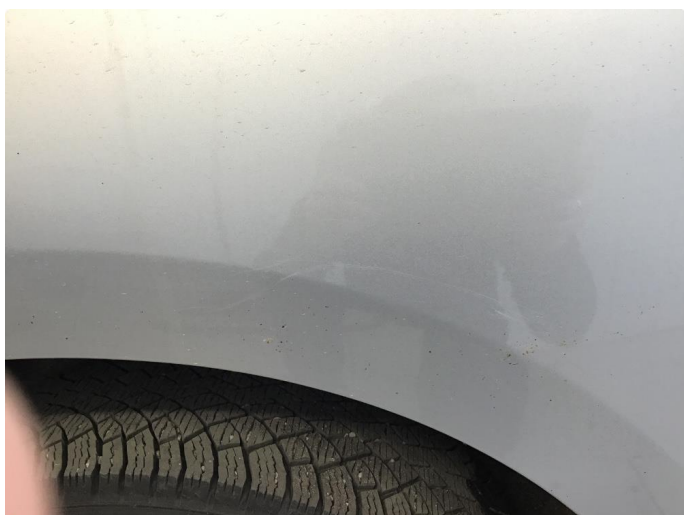
1.9 Ripe(r)

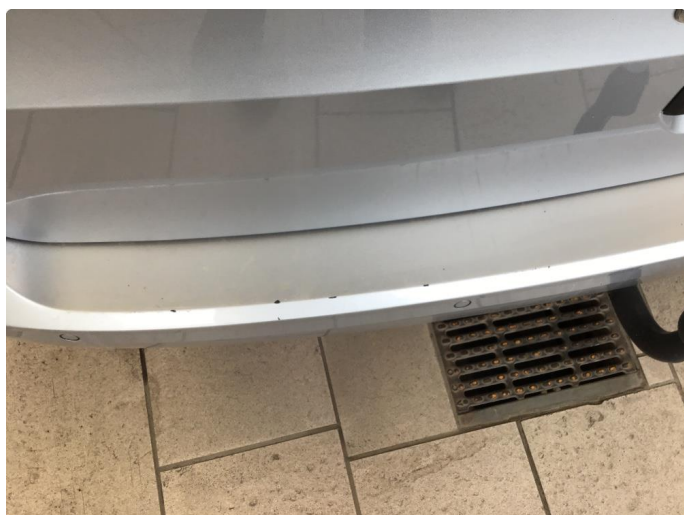
1.10 Bruksmerker

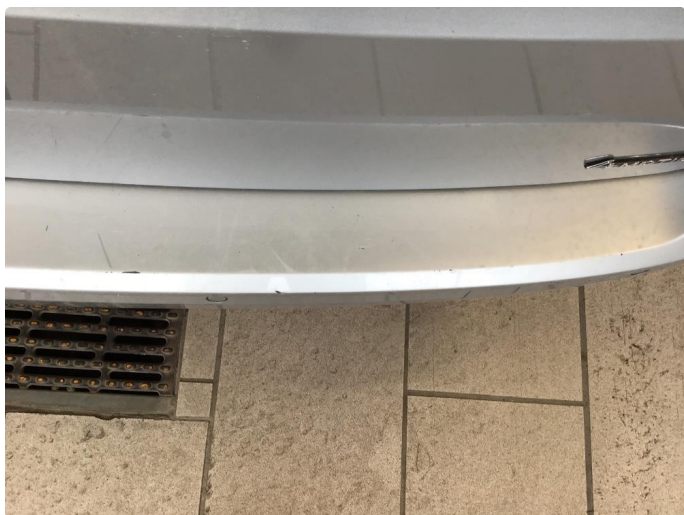
1.10 Bruksmerker

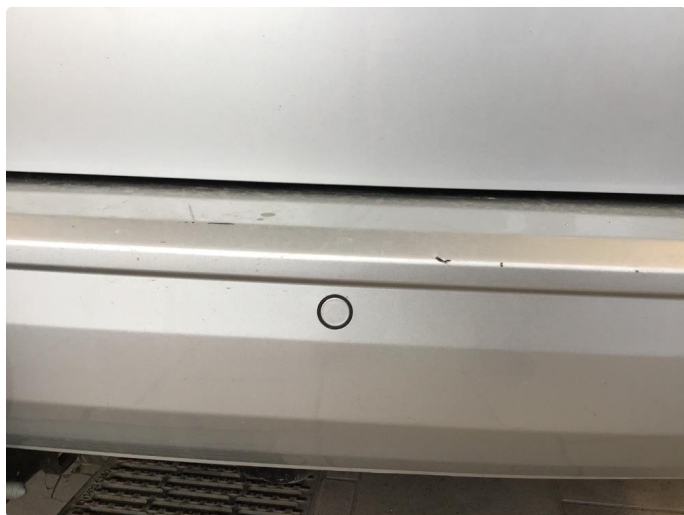
1.10 Bruksmerker

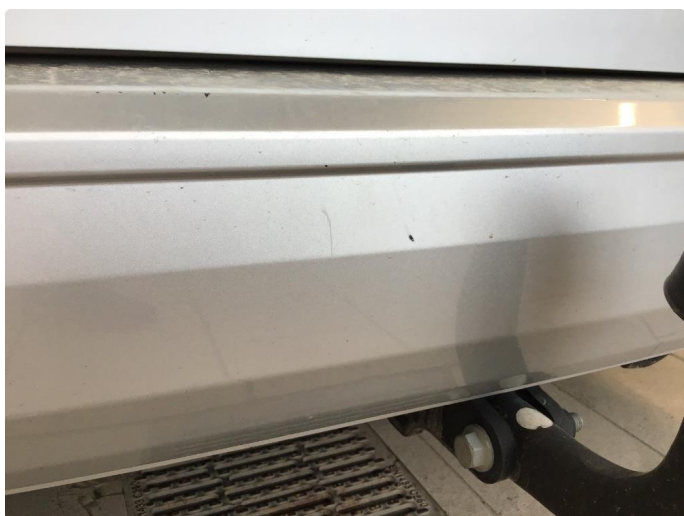
1.10 Bruksmerker

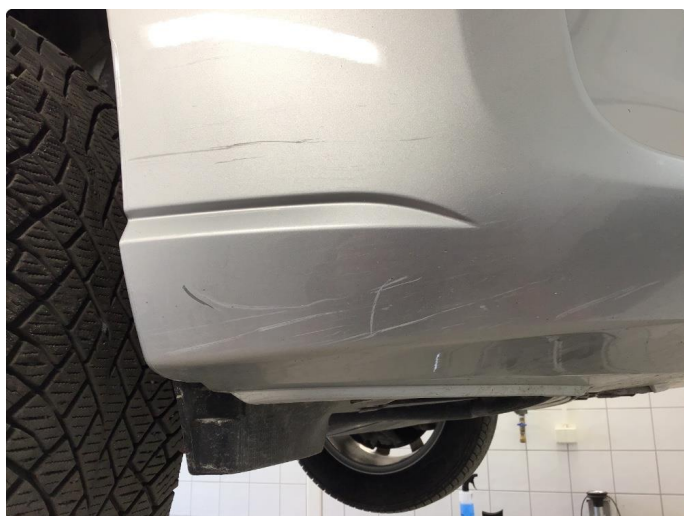
1.11 Ripe(r)

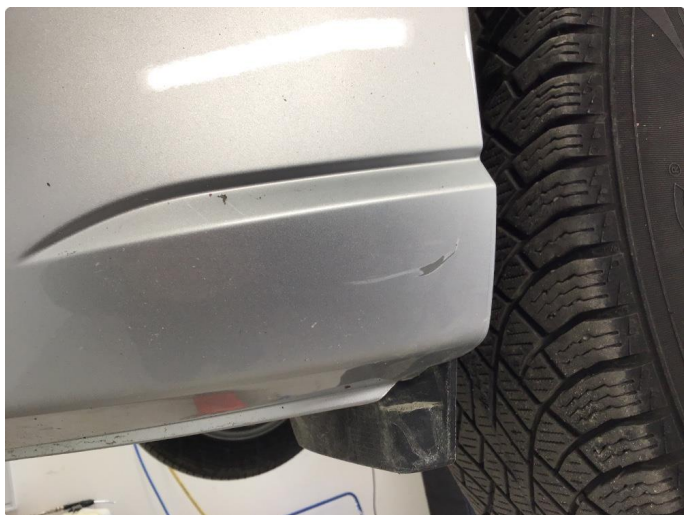
1.11 Ripe(r)

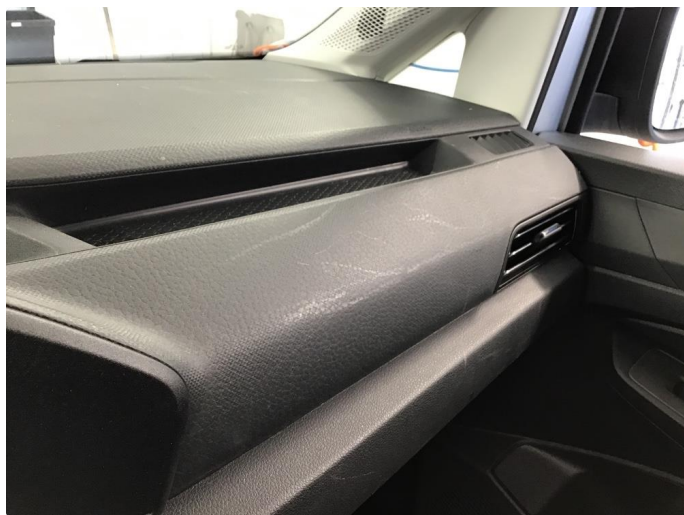
2.1 Merker

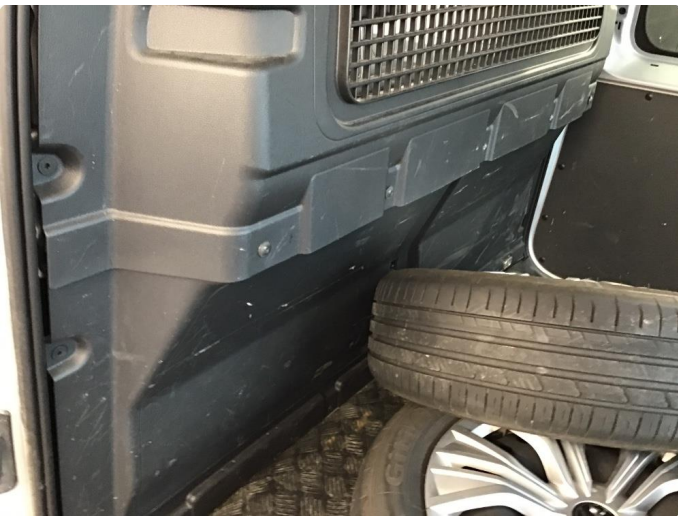
2.2 Deksler skadet/mangler

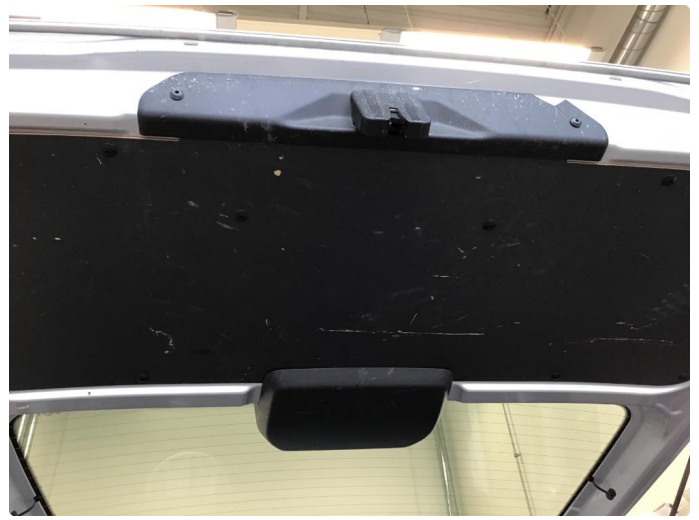
2.2 Deksler skadet/mangler

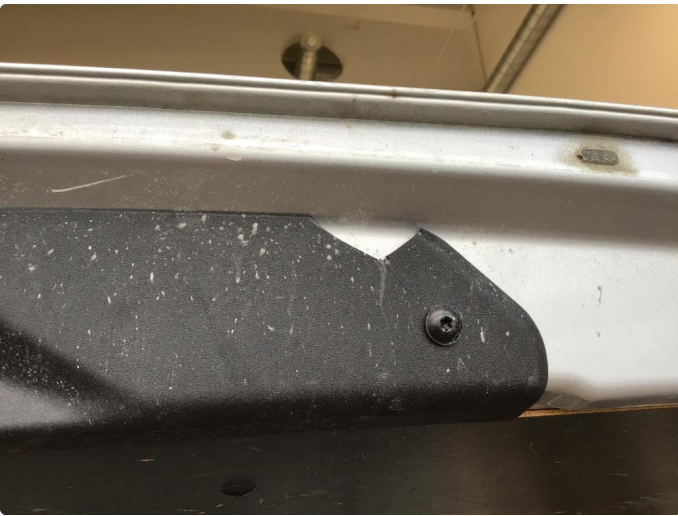
2.2 Deksler skadet/mangler

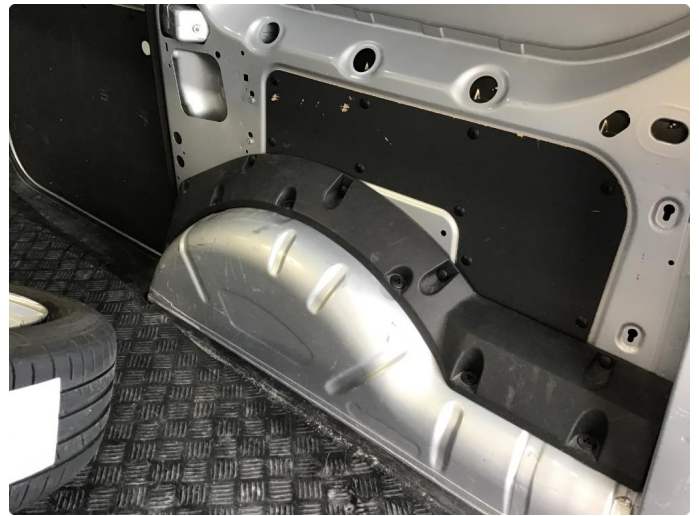
2.2 Deksler skadet/mangler

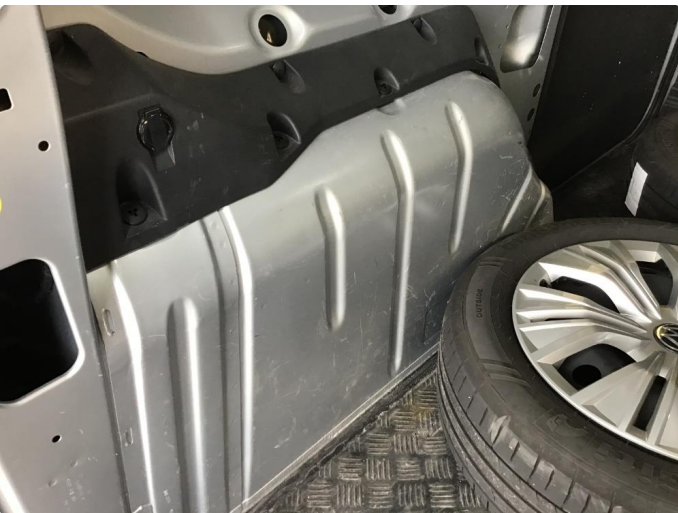
2.2 Deksler skadet/mangler
