TOYOTA HILUX 150 HK AUTOMAT 4X4
TESTDATO: 26.08.2024
KODE: 1489153

BU22516	60 973 KM	04.01.2021 Førstegang registrert	Diesel
----------------	------------------	--	---------------

NBF Tilstandsrapport er utarbeidet av Norges Bilbransjeforbund og Forbrukerrådet.

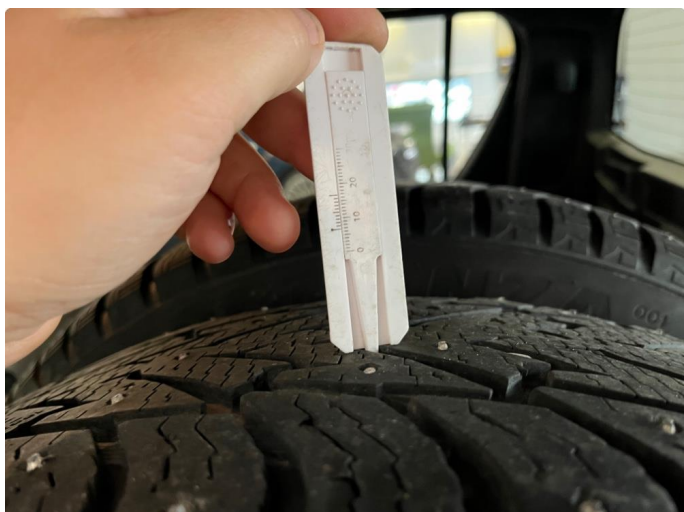
1.1 Godt mønster, slitasje på pigger.

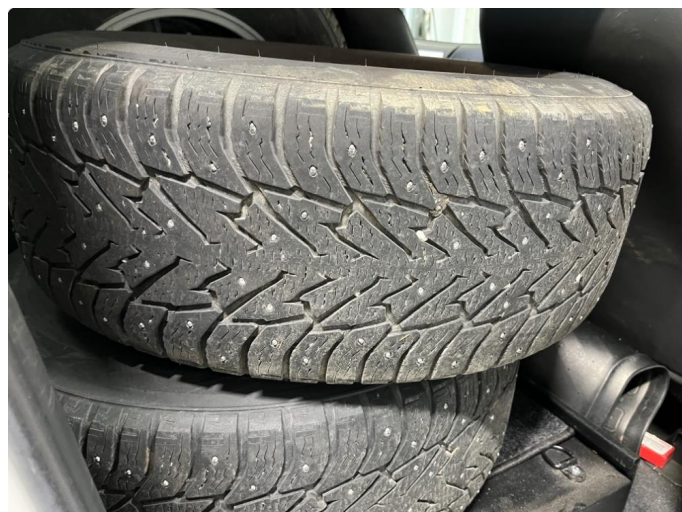
1.1 Godt mønster, slitasje på pigger.

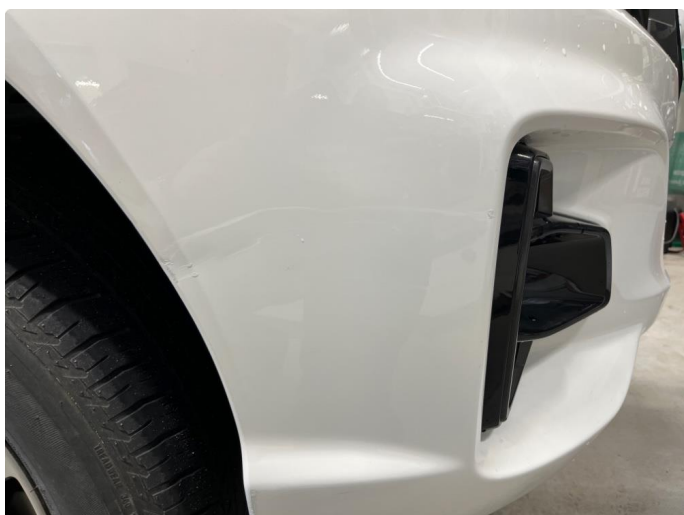
1.2 Ripe som er flekket.

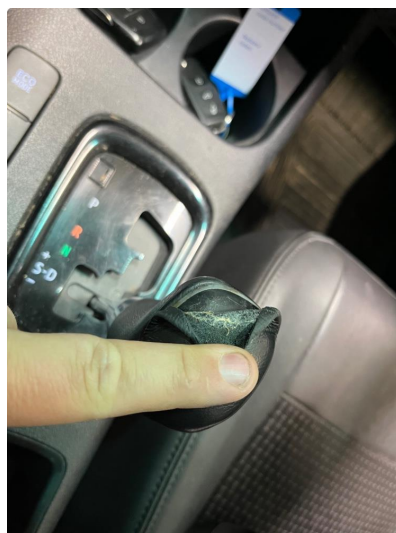
2.1 Girmansjett slitt

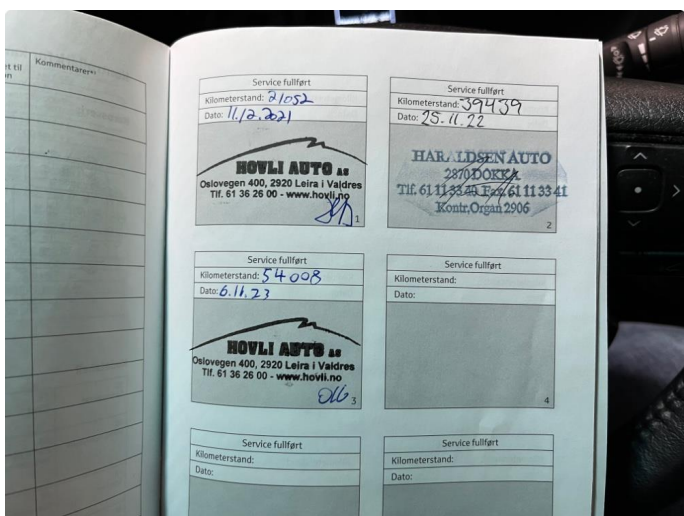
3.1 Dokumentert service, se bilde
