# NAF Bruktbiltest

Testdato  
29.07.2024

<b>Bilmerke</b>	Peugeot	<b>Motorstørrelse</b>	cm <sup>3</sup>
<b>Modell</b>	2008	<b>Motoreffekt</b>	100 kW
<b>Type</b>	U	<b>Aksler i drift</b>	1
<b>Registreringsnr.</b>	ED41512	<b>Drivstofftype</b>	Elektrisk
<b>Understellsnr.</b>	VR3UKZKXZMJ751157	<b>Kjøretøygruppe</b>	101
<b>Km.stand.</b>	19238	<b>Bruktimportert</b>	Nei
<b>Farge</b>	Grå	<b>Registreringsår</b>	2021
		<b>Registrert første gang</b>	26.11.2021

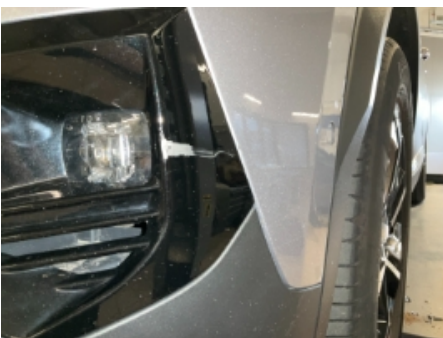
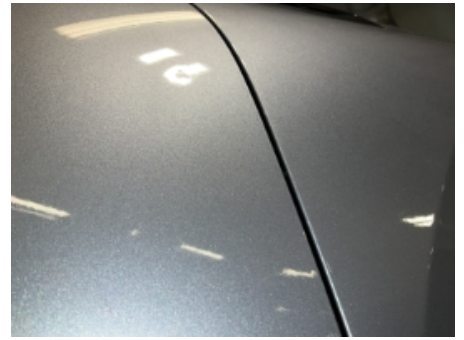
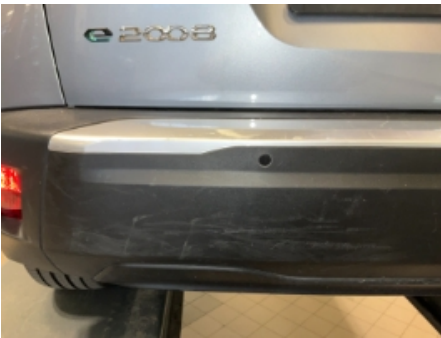
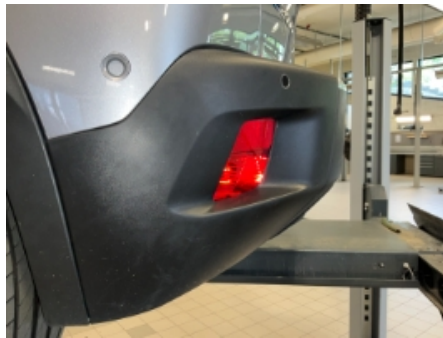
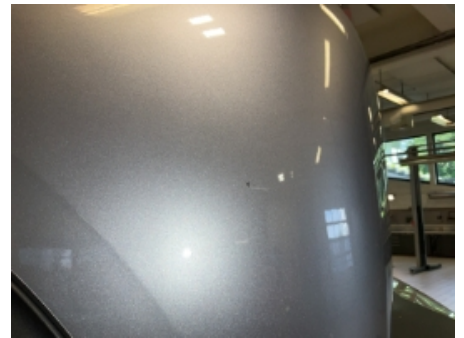
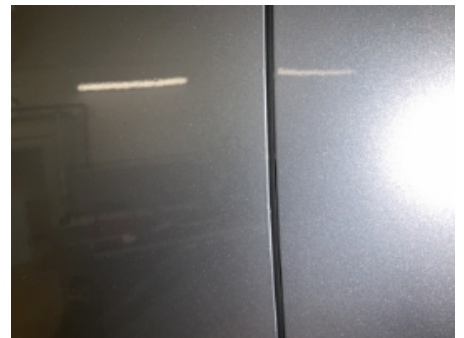
Ref.Id	Opplysning	Resultat	Beskrivelse
6.17	Bremseskiver	Overflaterust eller mindre enn 50% av overflaten rustet	Begge sider bak
23.5	Full systemskann	Ikke avlest grunnet kommunikasjonsproblemer med styresystemer	
48.5	Oppvarmet bakrute	Ikke funksjonsprøvd grunnet høy utetemperatur	
49.6	Kupevifte	* Tok tid etter start før vifte startet, minst opptil 5 min.	
54.5	Setevarmer	Funksjon av setevarmer ikke kontrollert pga for høy temperatur i luften	
66.10	Felg	Ripe/slitasje på felg	Venstre bak, Høyre foran
67.27	Ekstra hjulsett	Ripe/slitasje	2 felger
69.10	Reservehjul / dekkreparasjonssett	Bilen er ikke utstyrt med reservehjul	
86.16	Lakk / karosseri utvendig	Lakkriper:	Støtfanger foran, Venstre fordør, Venstre bakskjerm, Støtfanger bak
86.17		Diverse småbulker/lakkriper	
86.18		Småbulker:	Høyre bakhjør, Venstre fordør

22. Lakk / karosseri utvendig

27. Lakk / karosseri utvendig

28. Lakk / karosseri utvendig

29. Lakk / karosseri utvendig

30. Lakk / karosseri utvendig

33. Lakk / karosseri utvendig

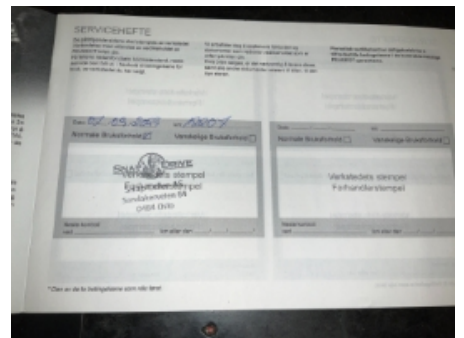
Ref.Id	Repareres	Resultat	Beskrivelse
4.3	Service/ Dokum.	Iht. servicehefte er ikke alle servicer fulgt	Tid mellom servicer er overskredet
17.11	Lys	Skadet lykteglass:	Venstre baklys, Venstre bremselys, Høyre bremselys, Høyre baklys
58.6	Tilstand 12 volt batteri	Bør skifte batteri!

Punkt	Merknad
Service/ Dokum.	Intervaller for servicepunkt 12 500 km/12 måneder 25 000 km/24 måneder 50 000 km/48 måneder

42. Service/ Dokum.
