NAF Bruktbiltest

Testdato
14.08.2024

Bilmerke	Tesla	Motorstørrelse	cm ³
Modell	Model Y	Motoreffekt	158 kW
Type	003	Aksler i drift	2
Registreringsnr.	EE95538	Drivstofftype	Elektrisk
Understellsnr.	XP7YGCCK0PB050241	Kjøretøygruppe	101
Km.stand.	42411	Bruktimportert	Nei
Farge	Svart	Registreringsår	2022
		Registrert første gang	08.12.2022

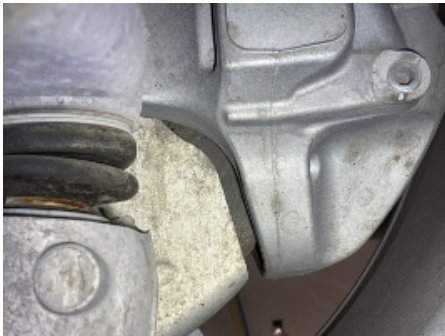
1. Bremseskiver

Ref.Id	Repareres	Resultat	Beskrivelse
3.5	Nøkler / Utstyr	Nøkkel/er mangler	
6.10	Bremseskiver	Rust på bremseskive:	Høyre bak, Høyre foran
59.5	Tilhengerkontakt	Korrosjon / irr.	
62.2	Ladekabel elbil/hybrid	Ladekabel mangler	
70.2	Hjulkapsler/navkopper	Navkopp er skadet eller mangler, skift:	Høyre bak, Høyre foran, Venstre foran, Venstre bak
70.4		Navkopp er skadet eller mangler, skift: 4 navkopper	
81.2	Frontrute	En eller flere steinsprutrosetter som ikke er utbedret <ul style="list-style-type: none">Reparasjonsmetode: Reparasjon	
90.2	Tilhengerfeste	Avtagbar kule mangler	
101.3	Bagasjeromstildekning	Mangler:

Ref.Id	Opplysning	Resultat	Beskrivelse
4.12	Service/ Dokum.	Bilen har digital servicebok, denne er ikke kontrollert av NAF	
6.16	Bremseskiver	Overflaterust eller mindre enn 25% av overflaten rustet	Begge sider foran

6.17		Overflaterust eller mindre enn 50% av overflaten rustet	Begge sider bak
10.3	Bremsevæsknivå	Bremsevæskebeholder ikke tilgjengelig for kontroll	
66.10	Felg	Ripe/slitasje på felg	Venstre foran

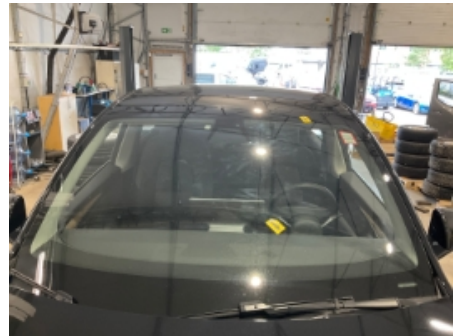
3. Frontrute

81.9	Frontrute	Noe steinsprut	
86.16	Lakk / karosseri utvendig	Lakkriper:	Bakluke, Høyre fordør, Venstre bakskjerm
86.17		Diverse småbulker/lakkriper	
86.18		Småbulker:	Høyre bakskjerm
