# NAF Tilstandssjekk B2B

Testdato  
21.08.2024

Bilmerke	Ford	Motorstørrelse	1560 cm <sup>3</sup>
Modell	GRAND C-MAX	Motoreffekt	85 kW
Type	DXA	Aksler i drift	1
Registreringsnr.	PP97234	Drivstofftype	Diesel
Understellsnr.	WFOHXXWPBHAG47860	Kjøretøygruppe	101
Km.stand.	241318	Bruktimportert	Nei
Farge	Sølv	Registreringsår	2011
		Registrert første gang	30.08.2011

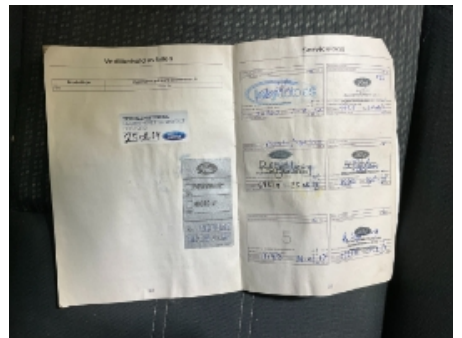
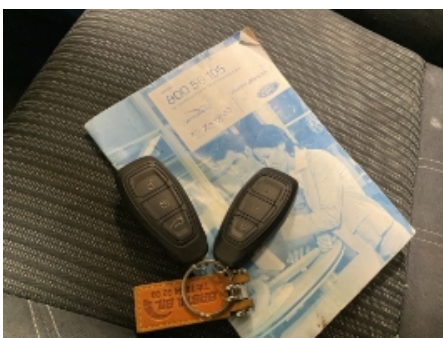
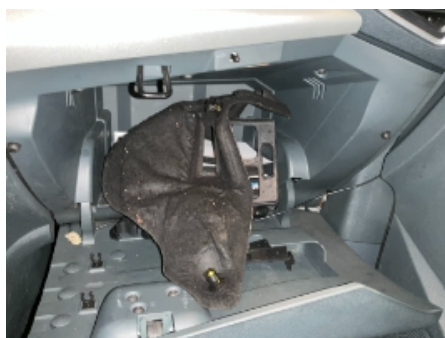
21. Nøkler / Utstyr

Ref.Id	Opplysning	Resultat	Beskrivelse
3.18	Nøkler / Utstyr	* Er bare en nøkkel som virker på fjernåpner. (batteri?) Står at service historikk ble lagret digitalt fra 25.08.2014. Står klistremerke at registerreim er skiftet 26.09.2021 178939km. Mye løse deksler i hanskerom og på setene.

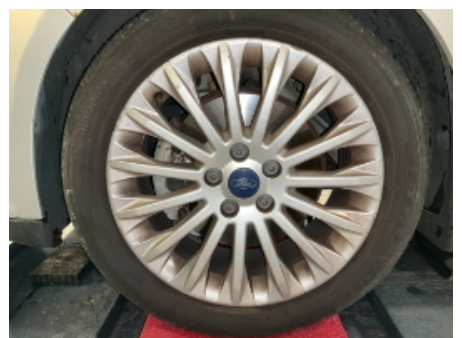
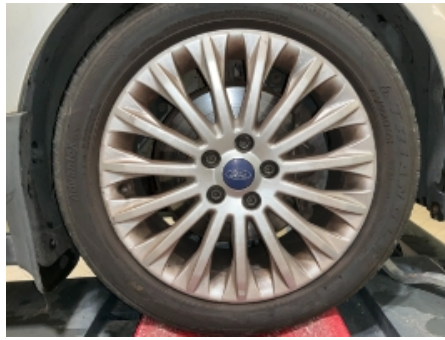
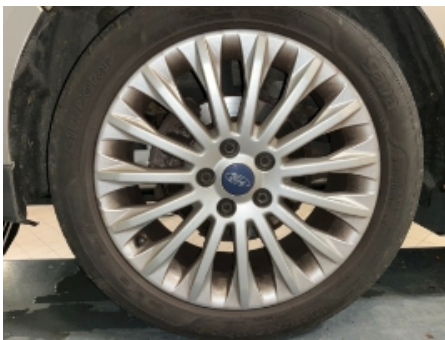
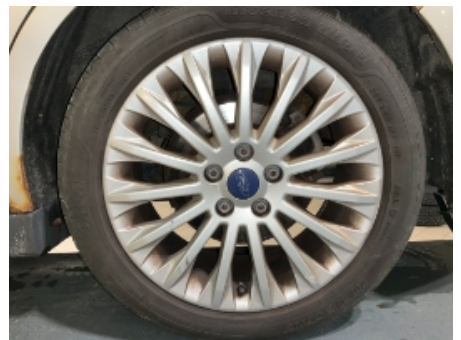
24. Felg

30.11		Dekk er skjevslitt:	Venstre bak, Høyre bak
31.8	Felg	Vesentlig ripe / hakk inn til grunnmaterialet:	Venstre foran, Venstre bak, Høyre bak, Høyre foran

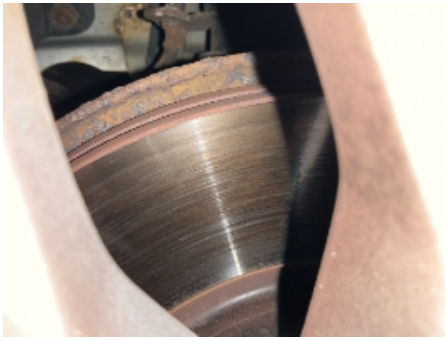
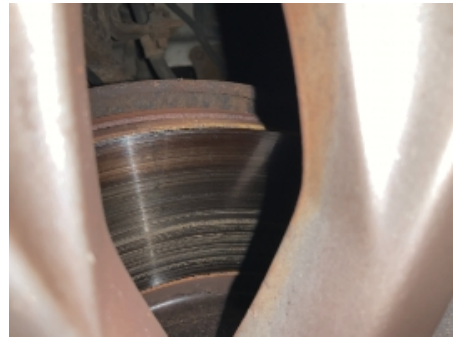
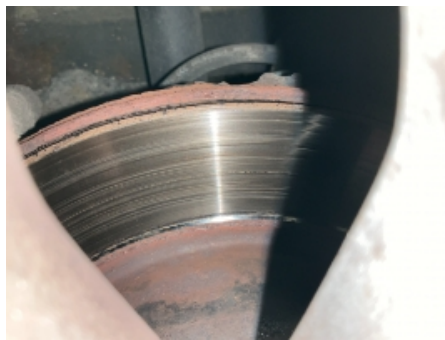
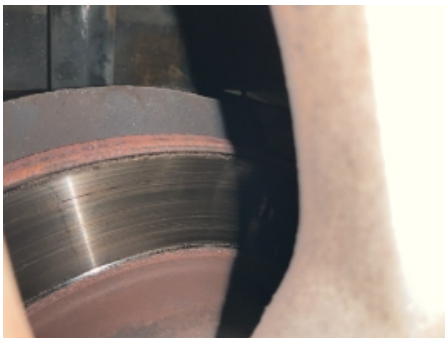
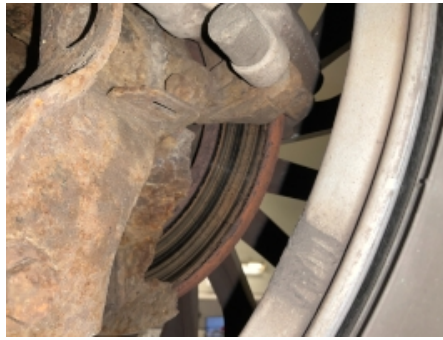
25. Bremseskiver

17.1	Utvendig tilstand motor	Oljekkasje på motor - rengjør før nærmere kontroll	
17.3		Manglende / skadet deksel under motor	
17.4		Oljekkasje	
19.6	Eksosanlegg	Løst varmedeksel:

5.15	Bremsekiver	Bremsekivetykkelse er fortsatt innenfor fabrikantens toleranser, men nærmer seg minimums tykkelse	Venstre bak, Høyre bak
5.17		Overflaterust eller mindre enn 50% av overflaten rustet	Begge sider bak

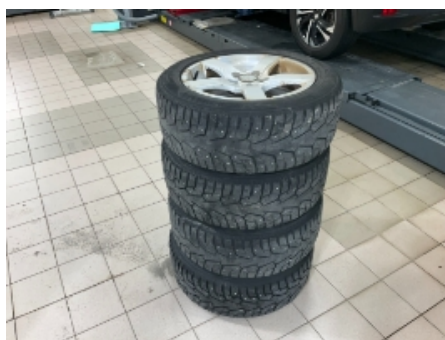
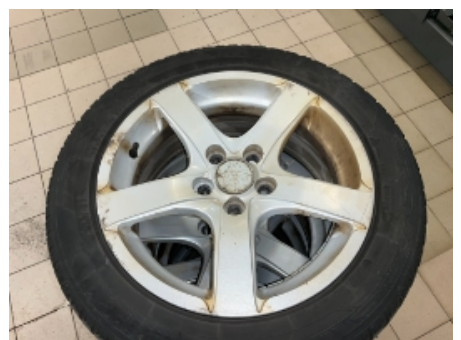
35. Ekstra hjulsett

32.11	Ekstra hjulsett	Vesentlig avvik (over 50%) i antall pigger:	4 dekk
32.12		Piggdekk med slitte og/eller lite pigger	4 dekk
32.18		Dekk er skjevslitt:	2 dekk

32.23		Vesentlig ripe(r) inn til grunnmaterialet på felg:	2 felger
38.3	Støtdempere	Oljekkasje fra støtdemper:	Venstre foran
41.5	Opphengs- / bærearmer foraksel	Slitt foring / løsnet i vulkanisering:	Bakre venstre nedre, Bakre høyre nedre

22.9	Drivaksler	Morken drivakselmansjett:	Høyre ytre foran
32.25	Ekstra hjulsett	Påbegynnende oksidering i felg:	4 felger
40.13	Fjærer / fjærbein	Nedre fjær-ende er ikke tilgjengelig for kontroll (ikke synlig)	Høyre bak, Venstre bak

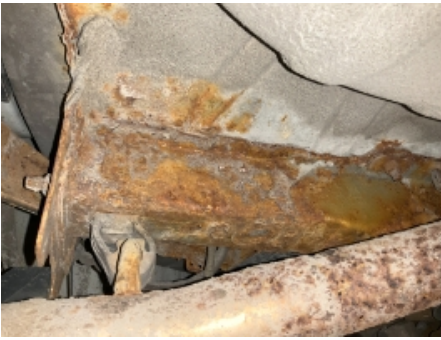
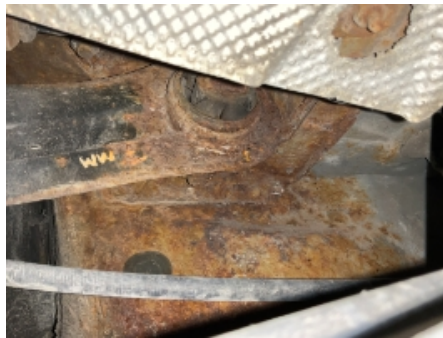
**37. Underside**

44.12	Underside	Rustangrep i vognbunn / understell	
44.14		Mangelfull antirustbehandling:

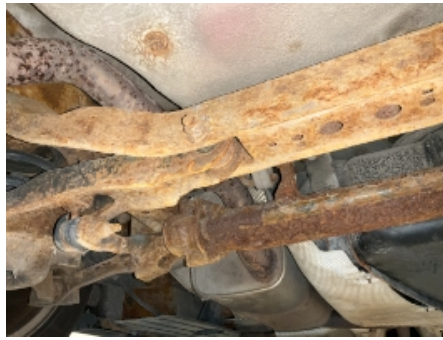
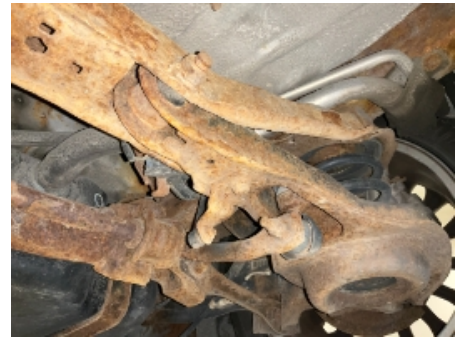
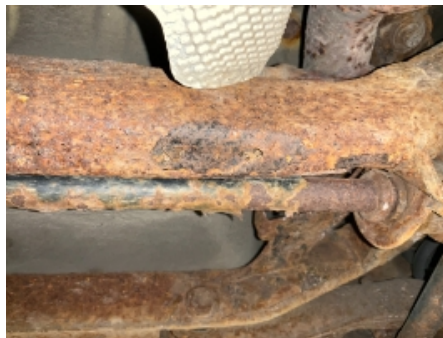
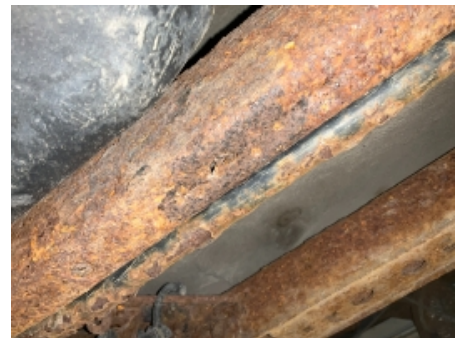
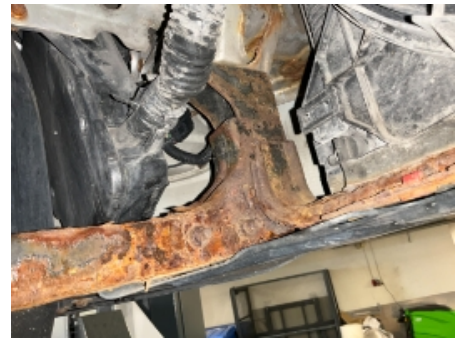
**38. Travers**

42.5	Opphengs- / bærearmer bakaksel	Slitt foring / løsnet i vulkanisering:	Venstre nedre, Høyre nedre, Bakre venstre nedre, Bakre høyre nedre
43.6	Travers	Rustskade i travers:

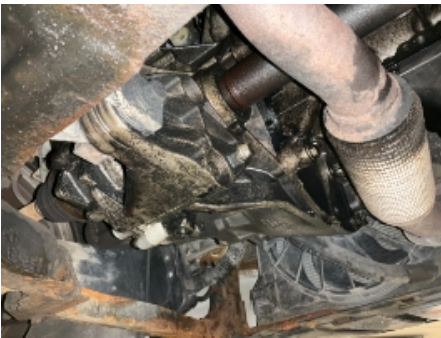
**40. Girkasse (manuell)**

17.11	Utvendig tilstand motor	* Virker som utluftning på påfyllingsrør er tett, mye søl.	
19.13	Eksosanlegg	Betydelig rust i eksosanlegg	
27.16	Girkasse (manuell)	Oljelekkasje / svetteing

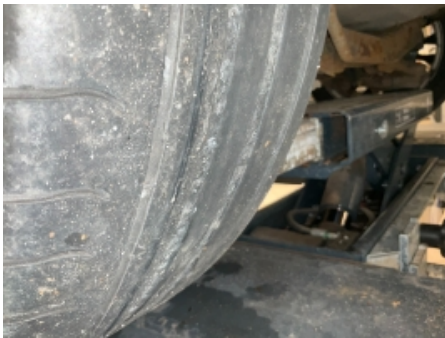
**52. Dekk**

29.5	Varmeapparat / klimaanlegg (AC)	Svak kjølevirkning	
30.9	Dekk	Mønsterdybde under 1,6 mm for sommerdekk, eller 3,0 mm for vinterdekk:	Venstre bak, Høyre bak
