**ENOKSEN & STEIRO AS**

Enebolig Sigerfjordveien 417  
2 750 000,-

# Tilstandsrapport

Befaringsdato: 28.05.2024

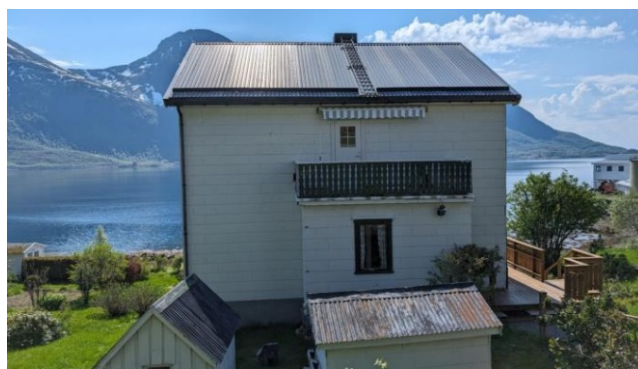
Det er påvist rust på takplatene.

- Overvåk tilstanden jevnlig. For å få tilstandsgrad 0 eller 1 må tekkingen skiftes ut, men tidspunktet for når dette er nødvendig er vanskelig å si noe om.

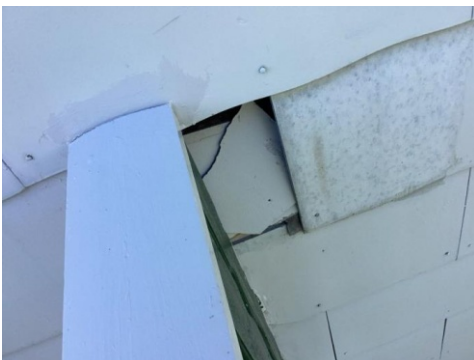
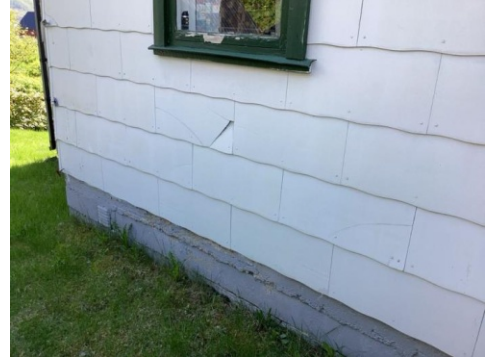
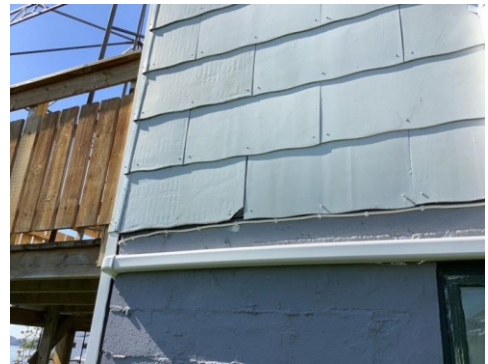
- Utvendige plater har sprekker/skader.

- De påviste skader må utbedres.

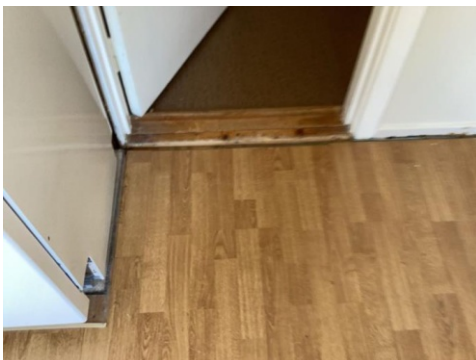
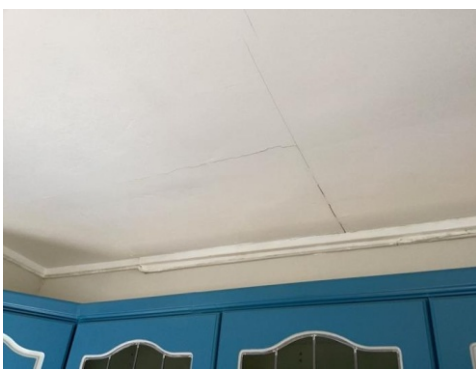
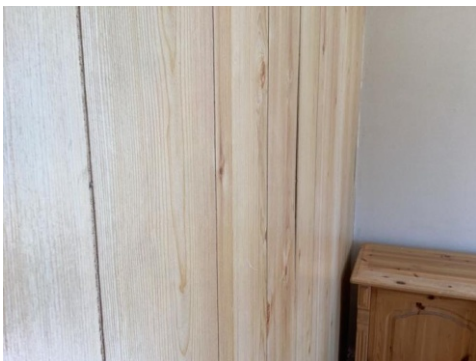
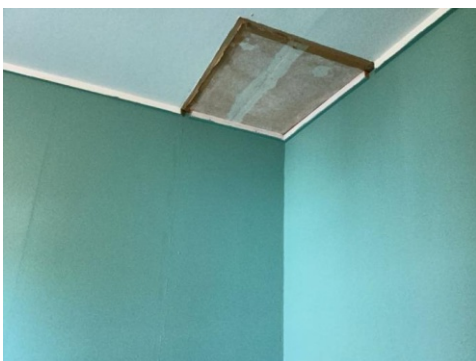
Det er registrert avvik i overflater og skade i skjulte konstruksjoner kan ikke utelukkes grunnet tidligere lekkasje fra 2. etasje og ned i underliggende rom. Tiltak kan ikke avklares før overflater rives.

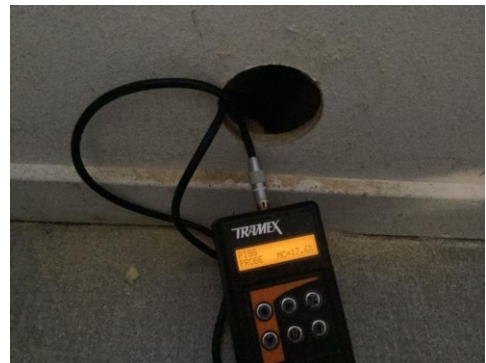
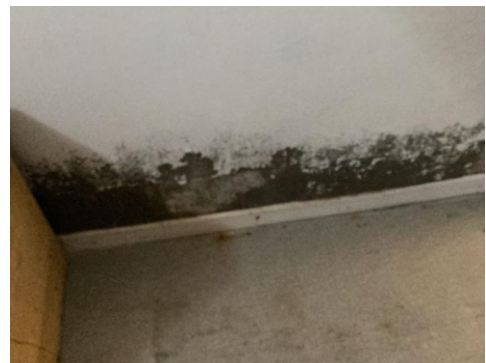
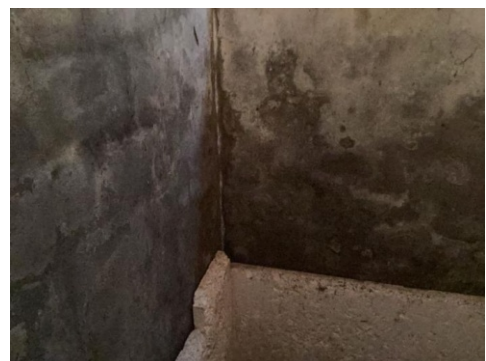
## TG 2 Rom Under Terreng

Hulltaking er foretatt og det er påvist avvik i konstruksjonen. Hulltaking er foretatt ved/i bod under terreng. Fuktkvotemåling (vekt%) i konstruksjonen ble målt til 18.

- Det påviste fuktnivå gir grunn til å overvåke konstruksjonen jevnlig for å se utvikling over tid, og eventuelt foreta tiltak for å unngå fuktskader.

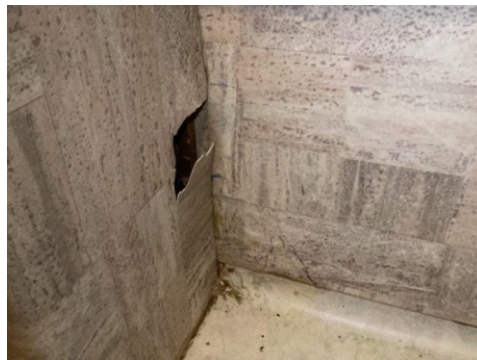
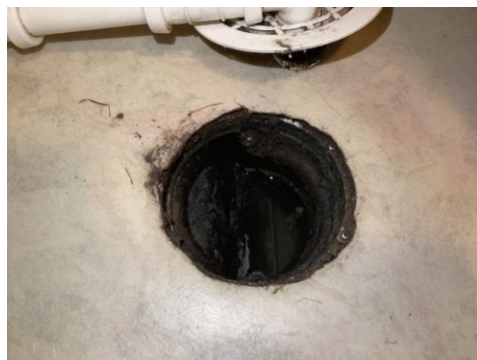
- Løsningen/utførelsen rundt rørgjennomføringer gir fare for fukt inn i konstruksjoner.
- Våtrommets tettesjikt/membran står foran utbedring/utskiftning.
- Det må foretas utbedring for å unngå fuktskader i konstruksjonen.

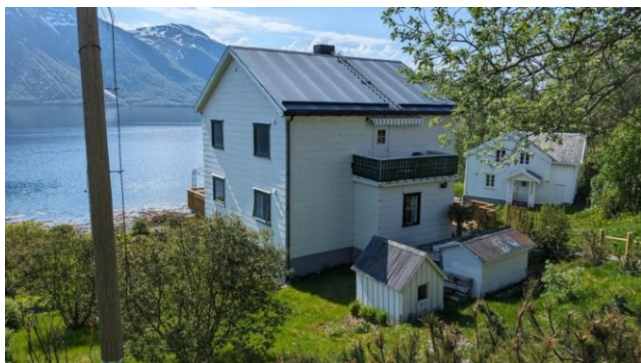
Overflatevann skal hurtigst mulig vekk fra bygning for på den måten å unngå unødvendig fuktbelastning på utvendig fuktsikring og drenering. Ideelt bør det i en avstand på minimum 3 meter være god helling vekk fra grunnmur.
