# Tilstandsrapport

Fritidsbolig

Myraveien 35, 1550 HØLEN

Befaringsdato: 30.05.2024

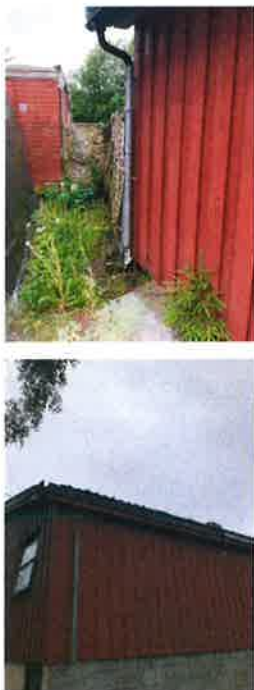
## **TG 3** Veggkonstruksjon

Veggene er oppført i trekonstruksjon med ukjent utførelse, utvendig fasade/kledning er utført med stående trekledning i malt utførelse.

- Det er ingen eller liten lufting i nedre kant av kledning mot grunnmur.
- Det er påvist betydelige råteskader i bordkledningen.
- Det er værslitt/oppsprukket trevirke/trepaneler.

- Råteskadet trekledning må skiftes ut.
- Andre tiltak:

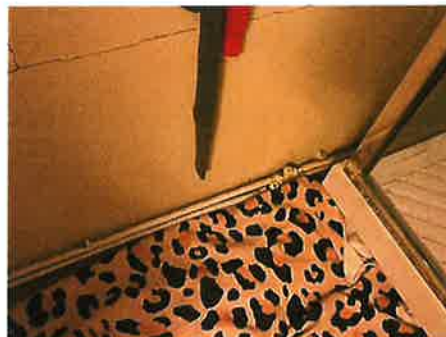
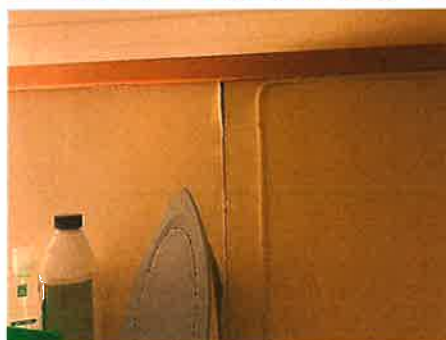
### 1 ETASJE > BAD

Rommet har store avvik fra dagens krav til våtrom, det er manglende godkjent tettesjikt, røranlegg er ufagmessig utført, flere bygningsdeler har passert sin forventede brukstid og det er generelt høy vedlikeholdsnivå.

Det må påberegnes full rehabilitering av våtrommet.

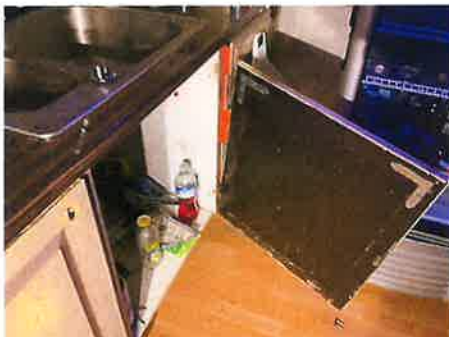
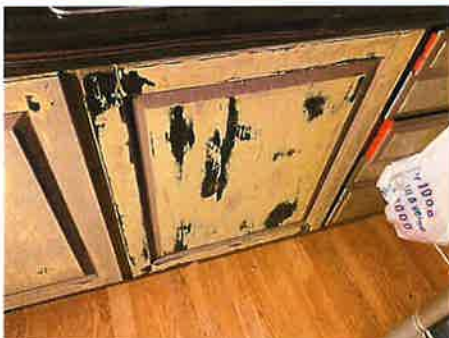
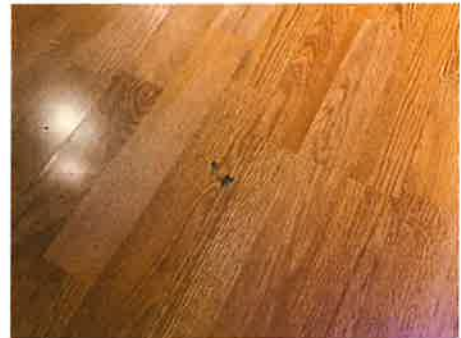
### 1 ETASJE > KJØKKEN

- Det er påvist at overflater/kjøkkeninnredning har omfattende skader.
- Det er påvist skader på overflater/kjøkkeninnredning utover normal slitasjegrad.
- Det er påvist skader/fuktskjolder i kjøkkengulvet.
- Det er påvist andre avvik:

Det ble registrert musefeller i kjøkkenskap som tyder på aktivitet av skadedyr.

Kjøkkeninnredningen alder og tilstand tilsier at det er behov for full rehabilitering av kjøkkenet. Det må i tillegg gjøres utbedringer for å hindre inntrengning av skadedyr.
