# Tilstandsrapport

📍 Sentrumsvegen 55, 4700 VENNESLA

# gnr. 6, bnr. 57, snr. 16

Oppdragsnr.: 20308-1696

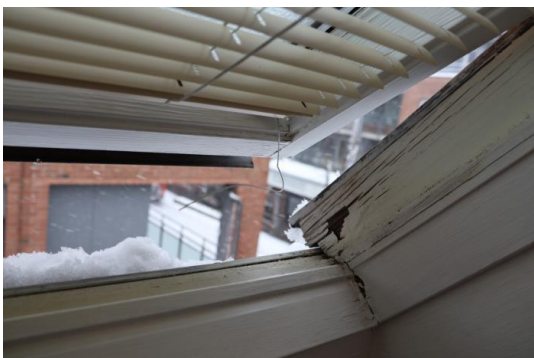
Velux vinduer med begynnende råde i karmen.

Vinduer må påregnes å byttes ut i fra alder, normal slitasje og energitap fra glass.

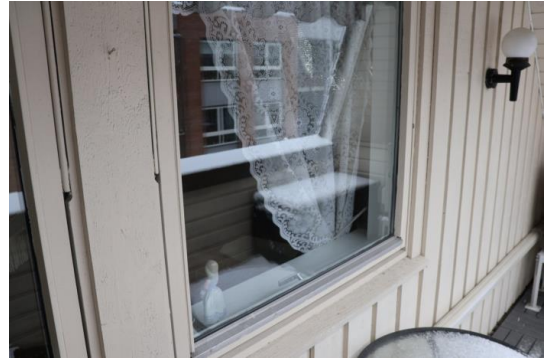
Vinduer fra byggetiden har glass som regnes som eldre.

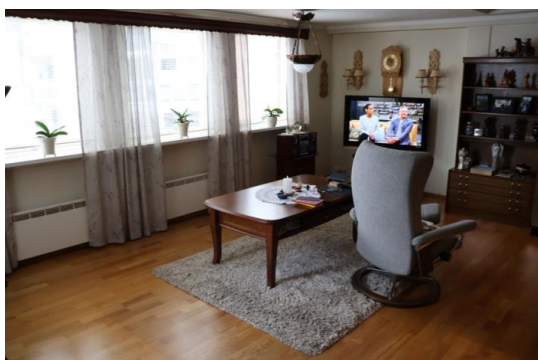
Boligen var bebodd og møblert på befaringsdagen. Alle flater var ikke tilgjengelig for inspeksjon. Innvendige flater har vanlig bruksslitasje. Det er ikke regnet som vesentlig på en brukt bolig. Normal oppussing må påregnes.

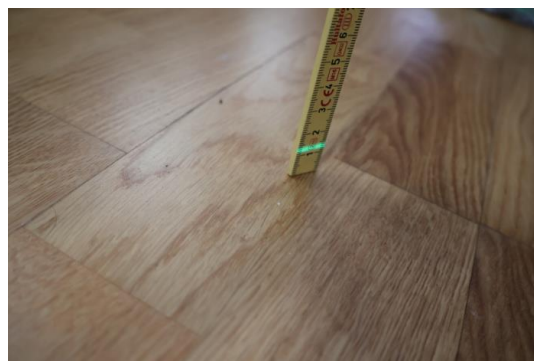
Etasjeskillere i betong. Etasjeskiller har noen høydeforskjeller som er litt større enn godkjente avvik.

- Målt høydeforskjell på over 15 mm gjennom hele rommet. Tilstandsgrad 2 gis med bakgrunn i standardens krav til godkjente måleavvik.

Der det ble målt var det 2 cm retningsavvik. Noen plasser mindre, noen litt mer.

- For å få tilstandsgrad 0 eller 1 må høydeforskjeller rettes opp. Det vil imidlertid sjelden være økonomisk rasjonelt som et enkeltstående tiltak i en bolig som dette. Dersom boligen en gang skal renoveres, kan man vurdere slike tiltak.

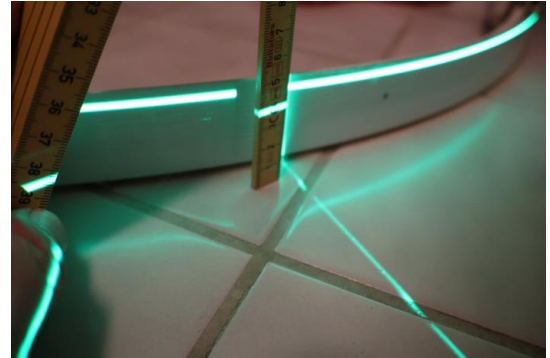
Bad i fra byggetiden. Avtrekk i fra ventilasjonsanlegg. Fliser på gulvet og vegger. Varmekabel i gulvet. Dusjnisje. Vask med baderomsinnredning. Toalett montert på gulvet. Det er ikke tilstrekkelig fall til sluket. Ved inspeksjon i sluket er det usikkert hvordan det er gjort med fuktsikring bak fliser og i sluket med slukmansjett.

Dusjkabinett må brukes i rommet. Det er ikke tilstrekkelig fall til sluket.

- Våtrommet må totalrenoveres. Alle forhold med tettesjikt, våtsone, sluk m.m. må dokumenteres.

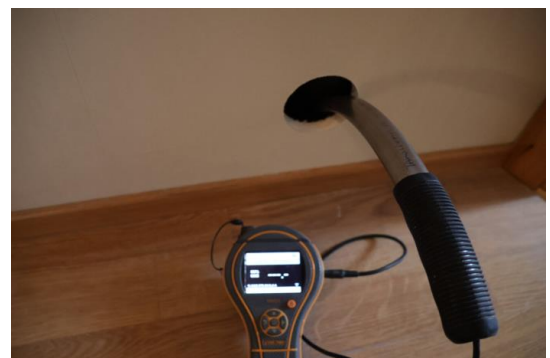
Det er boret hull i motstående rom til våtrom. Målt med fuktmåler og pigger inne i vegg. Det var mindre enn 6 V%. Tørt.

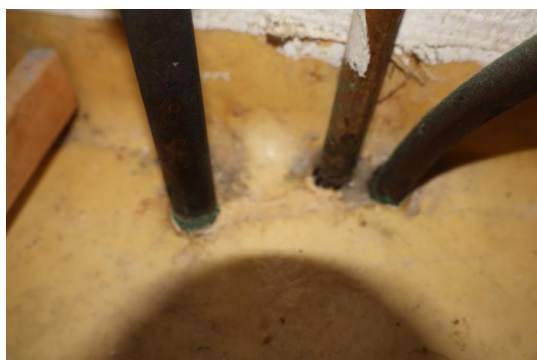
Utett rundt rør som kommer opp igjennom gulvbelegget.

- Våtrommet må totalrenoveres. Alle forhold med tettesjikt, våtsone, sluk m.m. må dokumenteres.

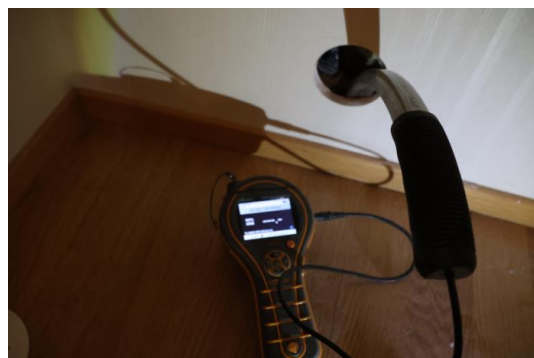
Det er boret hull i motstående rom til våtrom. Målt med fuktmåler og pigger inne i veggen. Det var mindre enn 6 V%. Tørr.

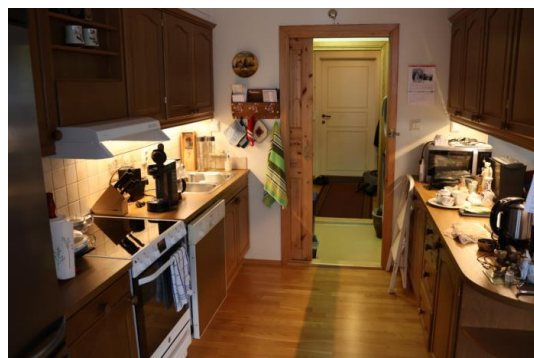
Eldre kjøkkeninnredning med utslagsvask i stål. Kjøkkeninnredningen er i ok stand. Innredningen har vanlig brukslitasje.

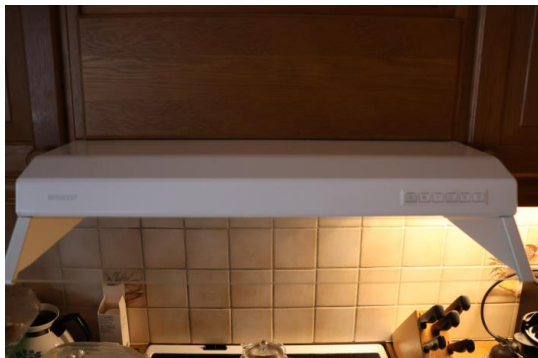
Testet kjøkkenviften. Den trakk luften ut.

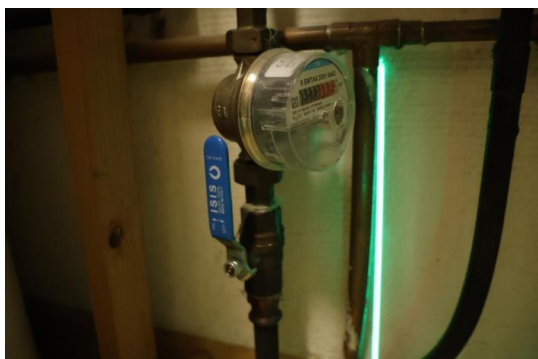
Stoppekran på vaskerommet. Ingen synlige lekkasjer på befaringsdagen. Kobberrør i fra byggetiden. De må snart byttes ut i fra forventet levetid på ca 50 år.

- Tidspunkt for utskiftning av vannledninger nærmer seg.
- Det er ikke behov for utbedringstiltak siden anlegget fungerer i dag, men ut ifra alder kan skader plutselig oppstå på eldre anlegg.
- I forbindelse med oppgradering av våtrom vil det være naturlig med utskiftning av rør.
