HOSABY 11:148

Dolinvägen 31

Uppdragsnummer	G29936
Besiktningdatum	2024-08-29
Besiktningföretag	OBM Kronoberg AB
Besiktningförrättare	Tommie Samuelsson
Närvarande	Fastighetsägaren
Giltig till och med	2025-08-29

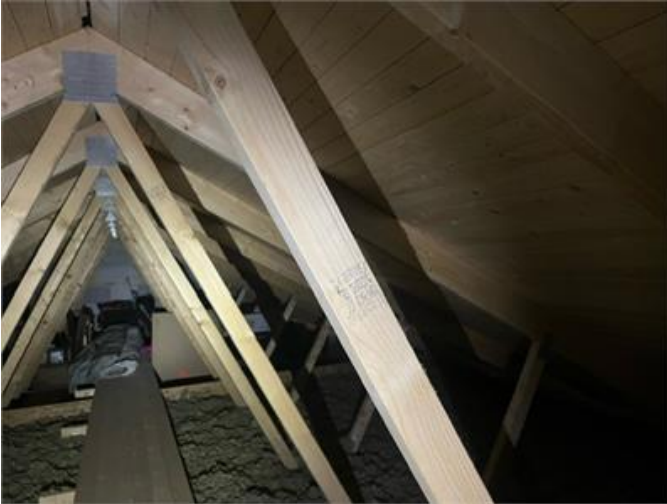
Allmän bild från vind

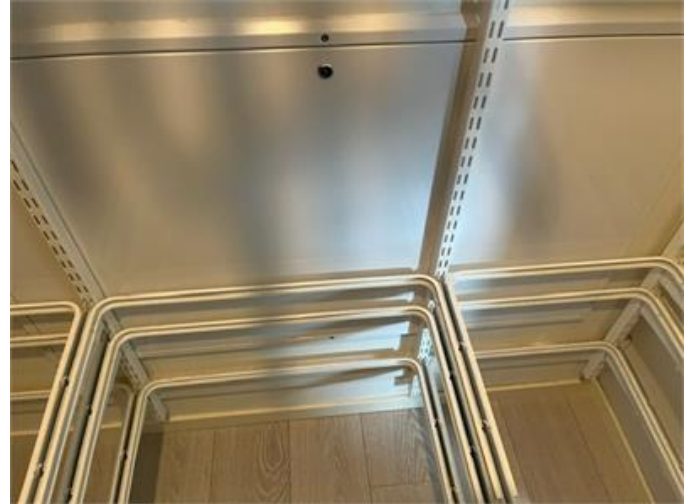
Fördelarskåp till golvvärmen gick inte öppna pga monterade hyllor. Vattenlarm kan med fördel monteras vid skvallerrör för att kunna upptäcka eventuella läckage.
