Neidenveien 496

Hytte med badstue, bod, skutergarasje mv. Bilvei til hytta. Oppgraderinger må påregnes.

Befaringsdato: 16.07.2024

Rapportdato: 22.07.2024

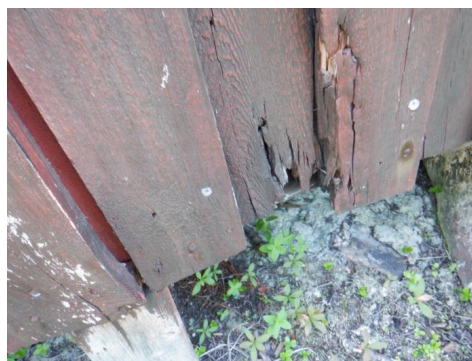
- Det er påvist spredte råteskader i bordkledningen.
- Bordkledning går stedvis nesten helt ned i terreng.

Bordkledningen er slitt, har råteskader, liten lufting i nedre kant av kledning, stedvis under terreng og mangler museband.

Råteskadet bordkledning.

Utvendig bordkledning må påregnes skiftet inne rimelig tid.

Kostnadsestimat: 50 000 - 100 000

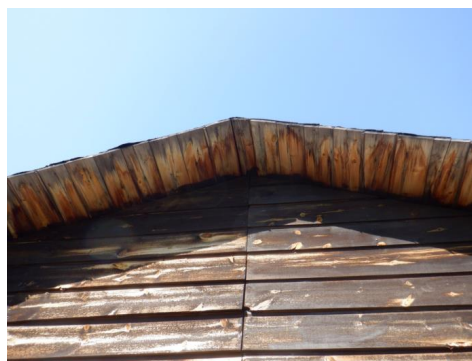
Ingen lufting i takkonstruksjonen.

Konstruksjonen må holdes under oppsikt.

Kostnadsestimat: 10 000 - 50 000

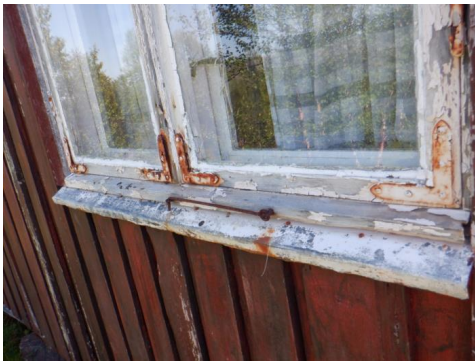
- Det er påvist at enkelte vinduer er vanskelig å åpne/lukke.
- Det er påvist avvik rundt innsettingsdetaljer.
- Det er påvist tegn på innvendig kondensering av enkelte vindusglass.
- Det er påvist vinduer med fukt/råteskader.
- Karmene i vinduer er slitte og det er sprekker i trevirket.

Råteskadet vindu.

- Vinduer med råteskader må erstattes med nye.

Må ses i sammenheng med utskifting av utvendig bordkledning. Nye vindu må påregnes.

Kostnadsestimat: 50 000 - 100 000

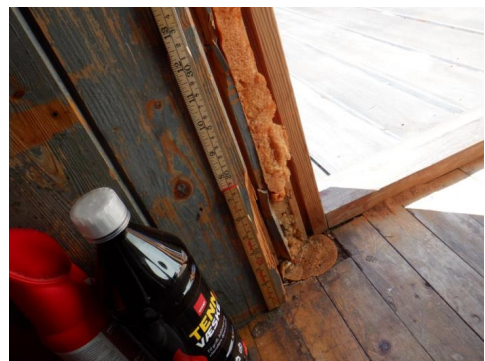
- Målt høydeforskjell på mellom 10 - 20 mm innenfor en lengde på 2 meter. Tilstandsgrad 2 gis med bakgrunn i standardens krav til godkjente måleavvik.

Tilstandsgrad 3 gis med bakgrunn i standardens krav til godkjente måleavvik.

60mm høydeforskjell.

- For å få tilstandsgrad 0 eller 1 må høydeforskjeller rettes opp. Det vil imidlertid sjelden være økonomisk rasjonelt som et enkeltstående tiltak i en bolig som dette. Dersom boligen en gang skal renoveres, kan man vurdere slike tiltak.

Kostnadsestimat: 10 000 - 50 000

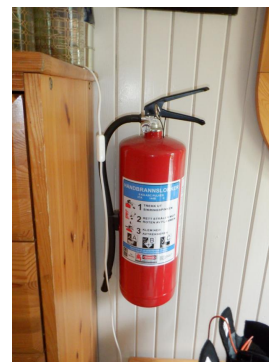
1. Er det mangler for brannslukningsutstyr i boligen iht. forskriftskrav på søknadstidspunktet, men minst Byggeforskrift 1985?
Ja
2. Er det skader på brannslukkingsutstyr eller er apparatet eldre enn 10 år?
Ukjent
3. Er det mangler på røykvarsler i boligen iht. forskriftskrav på søknadstidspunktet, men minst Byggeforskrift 1985?
Ja
4. Er det skader på røykvarslere?
Ukjent

Manglende brannslukkingsapparat.

Kostnadsestimat: Under 10 000

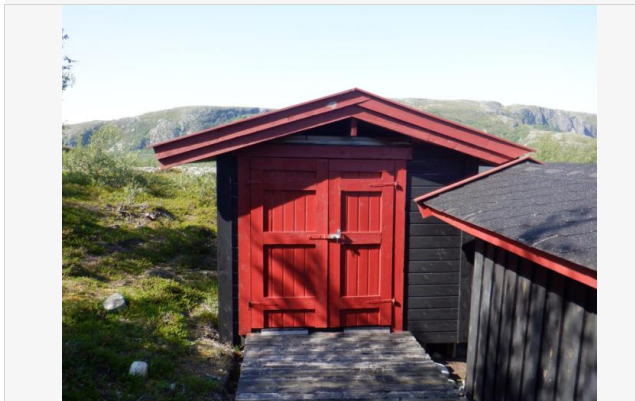
Garasje

Det er registrert noe skjevheter i konstruksjonen.

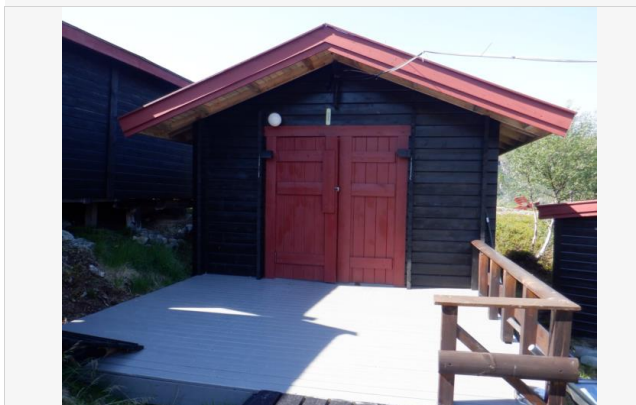
Garasje 2

Det er registrert noe skjevheter.
