# Tilstandsrapport

Campinghytte

Kleivan 1, 8283 LEINESFJORD

Befaringsdato: 27.06.2024

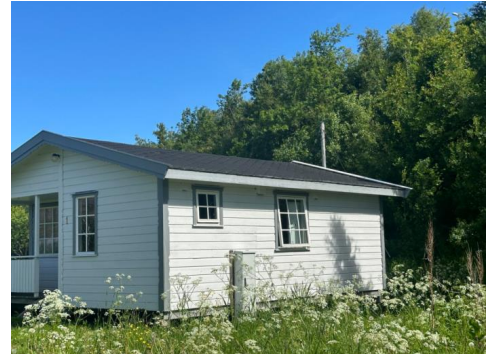
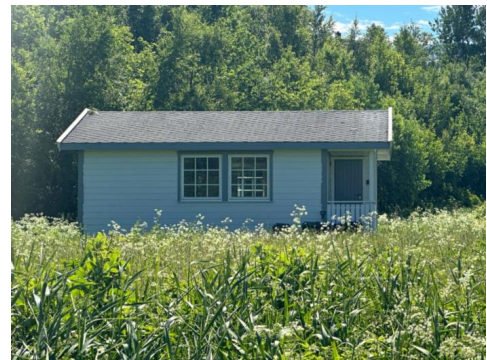
### ! TG 2 Nedløp og beslag

Takrenner, nedløp og snøfangere er ikke montert. Byggeår er noe usikkert og det er ukjent om det var krav til snøfangere på byggemeldingstidspunktet.

- Det er ikke tilfredsstillende bortledning av vann fra taknedløp ved grunnmur.
- Det mangler snøfangere på hele eller deler av taket, men det var ikke krav om dette på byggemeldingstidspunktet.
- Det er avvik:

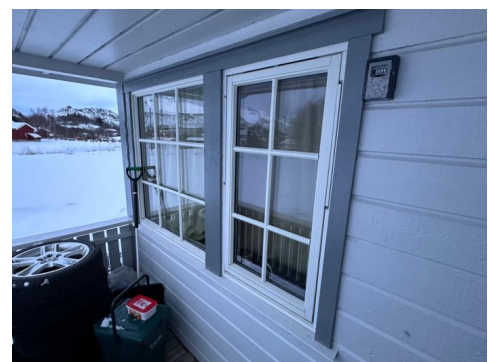
## TG 2 Dører

Ytterdør i tre med malt overflate utvendig. Døren antas å være fra byggeåret.

- Det er avvik:

Overflater med slitasje bør overflatebehandles.

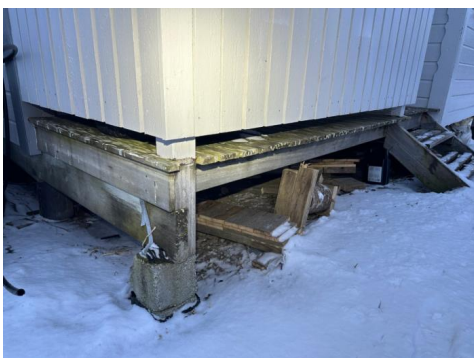
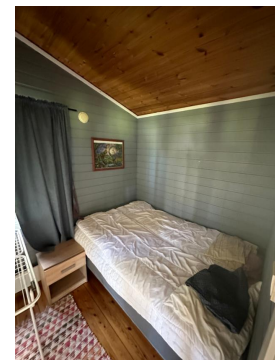
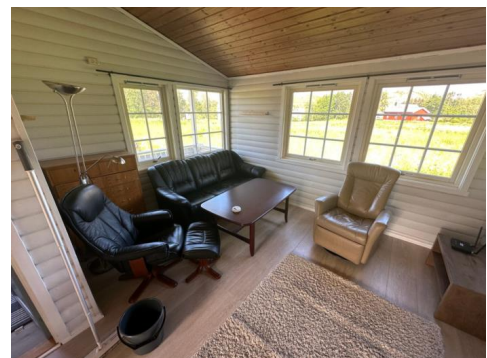
### ! TG 2 Etasjeskille/gulv mot grunn

Trebjelkelag med stubbloft. På første befaring av eiendommen i januar 2024 ble det påvist vannlekkasje fra vv-bereder og vannskade i stubbloft under del av bygningen.

I etterkant av befaringen er skaden utbedret og det forutsettes at alle skadde deler av etasjeskillet har blitt utbedret. På befaringen var det enkelte hull i stubbloft som ikke var tettet.

- Målt høydeforskjell på mellom 10 - 20 mm innenfor en lengde på 2 meter. Tilstandsgrad 2 gis med bakgrunn i standardens krav til godkjente måleavvik.

Åpninger i stubbloft må tettes med egnet materiale.

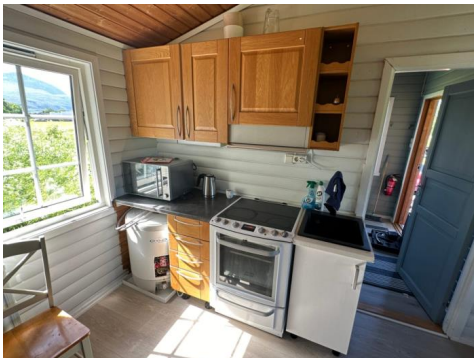
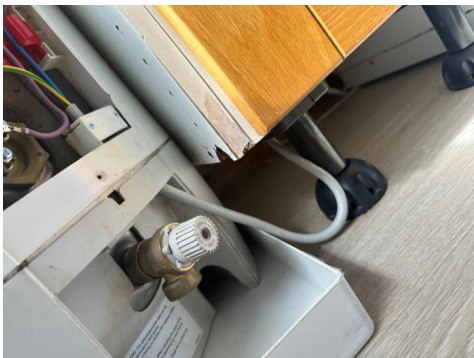
Kjøkkeninnredning med fronter i heltre med fyllinger. En dør har malt slett overflate. Laminat benkeplate med nedfelt oppvaskkum. Ventilator i overskap og plass for komfyr og kjøleskap. Innredningen har ukjent alder, men antas å være ny siden byggeåret. Skapsiden på tidligere benkeskap for vv-bereder har en mindre fuktskade. Skapsiden bør fjernes. Ellers har innredningen i hovedsak normal slitasje, alder å regne. Noen bruksmerker rundt om.

Fuktskade på skapside.

Skapsiden bør fjernes.

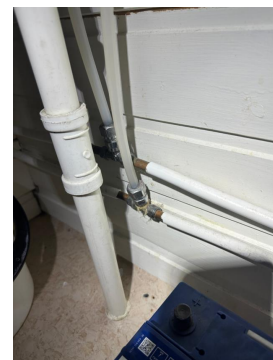
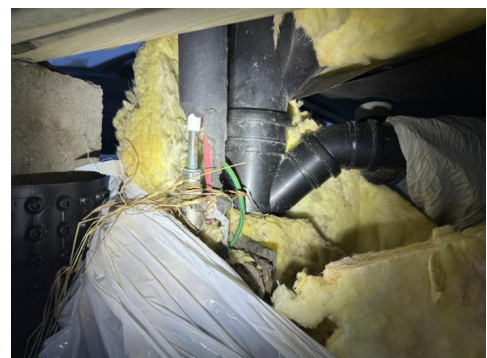
### TG2 Vannledninger

Stoppekran er plassert under bygningen, og stoppekran og del av vannledning inn i boligen er ikke isolert og utsatt for frost. Noe irr på deler av vannrør av kobber.

- Mer enn halvparten av forventet brukstid er passert på innvendige vannledninger.
- Det er irr på rør.
- Det er påvist at vannrør som er utsatt for kulde har mangelfull isolering.

- Vannrør må isoleres i kalde rom.

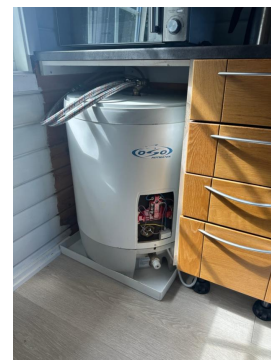
## ! TG 2 Varmtvannstank

116 l vv-bereder plassert under kjøkkenben. Berederen er fra 2011, men ble montert i bygningen i 2024.

Berederen er tilkoblet strøm via stikkontakt, og det er montert plastkar på gulv under berederen for å samle opp eventuelt lekkasjevann. Deksel på el-tilkobling på tank var demontert på befaringen.

- Det er ikke påvist tilfredsstillende el-tilkobling av varmtvannstank iht. gjeldende forskrift.
- Det er avvik:

Deksel som mangler må monteres.

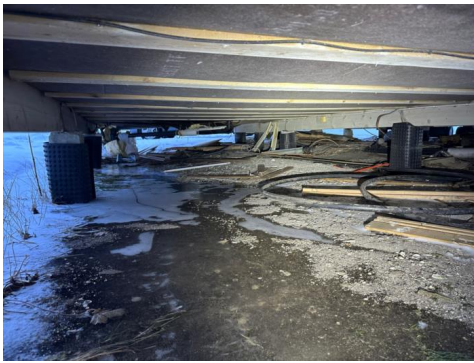
### TG 2 Terrengforhold

Området rundt boligen er relativt flatt, og på befaringen i januar 2024 var det is og vann på terrenget ved og under bygningen.  
Terrenget rundt boligen bør endres slik at overflatevann ledes effektivt bort fra boligen.

Utvendig terreng bør endres slik at overflatevann effektivt blir ledet bort fra bygningen.

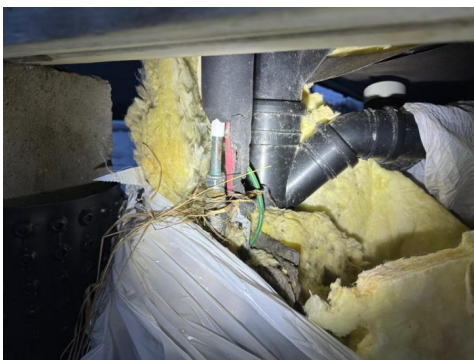
## ! TG 2 Utvendige vann- og avløpsledninger

Vannledning inn i boligen er av ukjen type, men antas å være i plast og fra byggeåret. Siste del av vannledning under bygning er i kobber. Vannforsyning fra kommunelt vannverk. Avløpsledning er i plast og avløp går til septiktank med videre overløp til havet. Eier opplyser at septiktank og avløpsledning fra tank og til havet var ny i 2020. Avløp mellom tank og boligen antas å være fra byggeåret. Vann og avløpsledning mellom terreng og gulvet i bygningen er delvis isolert med Glava og delvis uisolert. Vann og avløpsledningene er del av anlegget på Naustvik Camping som eiendommen er skilt ut fra, og eier opplyser at eiendommen frem til nå har delt kommunale avgifter med campingplassen.

- Mer enn halvparten av forventet brukstid er passert på utvendige avløpsledninger.
- Mer enn halvparten av forventet brukstid er passert på utvendige vannledninger.
- Rør/ledninger helt eller delvis synlig utendørs. Fare for frost.

Vann og avløpsledning under bygningen må isoleres med egnet isolasjon.
