Tilstandsrapport

Enebolig

Jafet Lindebergs vei 488, 9162 SØRSTRAUMEN

Befaringsdato: 26.08.2024

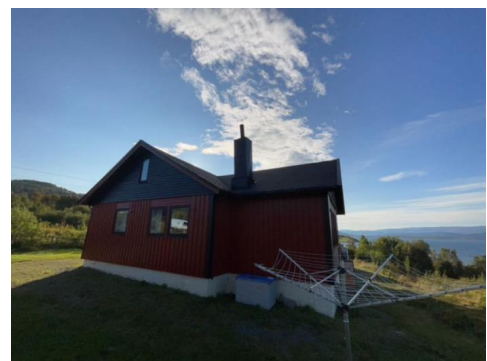
! TG 2 Veggkonstruksjon

Bindingsverkskonstruksjon i 148 mm. fra byggeår. Bygget har stående bordkledning utvendig.

- Det må foretas tiltak for å lukke avviket.

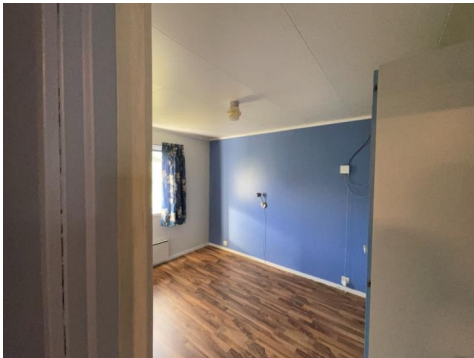
! TG 3 Etasjeskille/gulv mot grunn

Boligen har etasjeskille i trebjelkelag.
Det er registrert høydeforskjell gjennom hele rommet på 40 mm.

- Målt høydeforskjell på mellom 10 - 20 mm innenfor en lengde på 2 meter. Tilstandsgrad 2 gis med bakgrunn i standardens krav til godkjente måleavvik.
- Målt høydeforskjell på over 15 mm gjennom hele rommet. Tilstandsgrad 2 gis med bakgrunn i standardens krav til godkjente måleavvik.
- Målt høydeforskjell på over 30 mm gjennom hele rommet. Tilstandsgrad 3 gis med bakgrunn i standardens krav til godkjente måleavvik.
- Det er avvik:

Ved fuktmåling i krypkjeller er det målt 15% fukt.
forbedring av lufting og etablering av fuktsperre mot grunn bør foretaes.

Bedring av lufting og etablering av fuktsperre mot grunn bør gjøres.

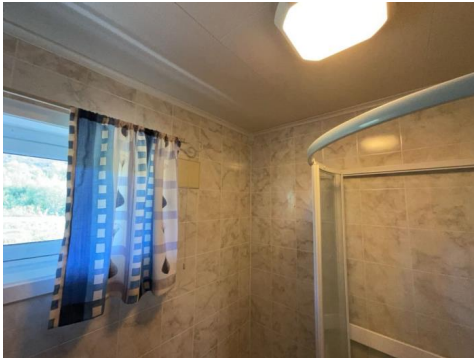
TG 2 Overflater Gulv

- Det er påvist at høydeforskjell fra topp slukrist til gulv/synlig topp membran ved dørterskel er mindre enn 25 mm.
- Det er påvist avvik i fallforhold til sluk i forhold til krav i forskrift på byggetidspunktet.
- Det er avvik:

Badet fungerer i dag fall forhold må utbedres ved en renovering.
