Tilstandsrapport - NS 3600

Vestøyvegen 50

Gnr: 16 Bnr: 97

Rapport kode: 271290

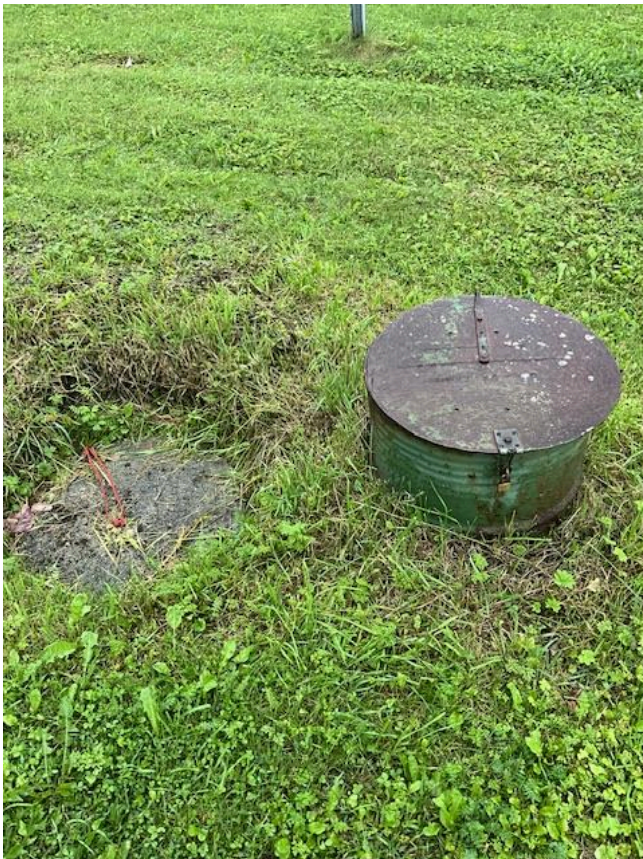
Septiktank i betong på egen tomt.

Septiktank på egen tomt.

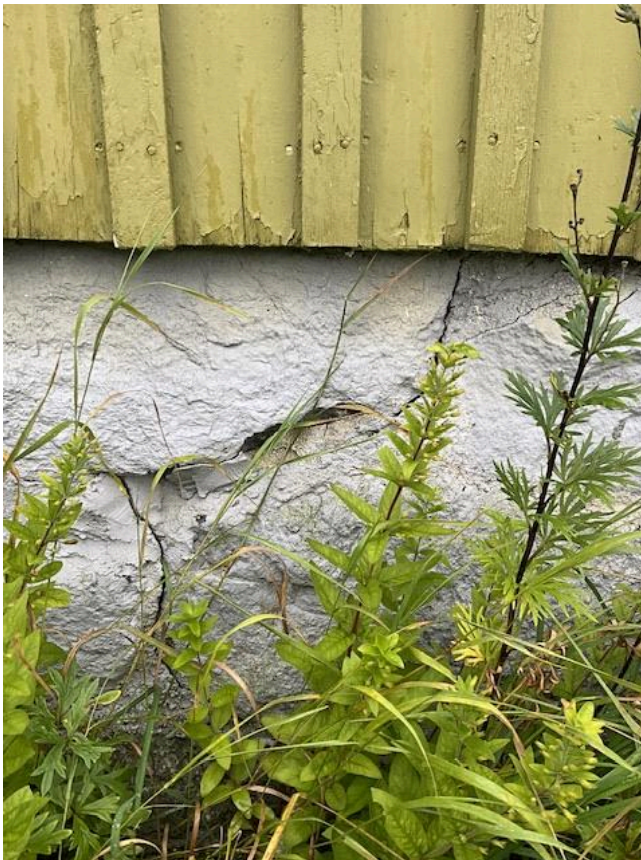
Det er oppdaget noen sprekke i den gamle fundamentmuren.

Sprekk i muren.

Sprekken bør fylles med mørtel og observeres for å se om den stivner over tid.

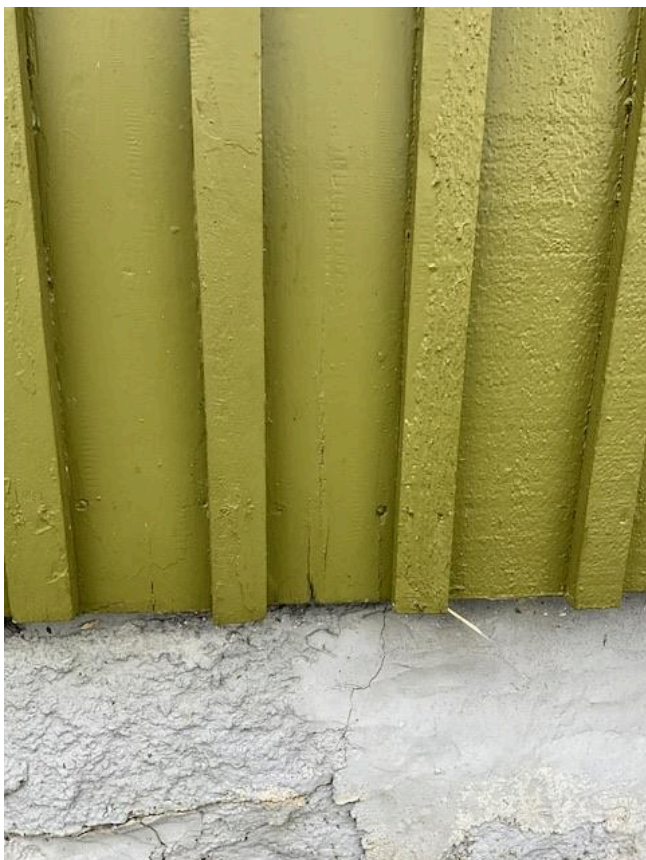
Utvendig kledning er av ukjent alder og har nådd eller passert over halvparten av byggedelens levetid.

Noe tørkesprekker på endene av kledningsbord.

Vedlikehold av utvendig kledning må påregnes.
Utskifting av kledning må påregnes over tid.

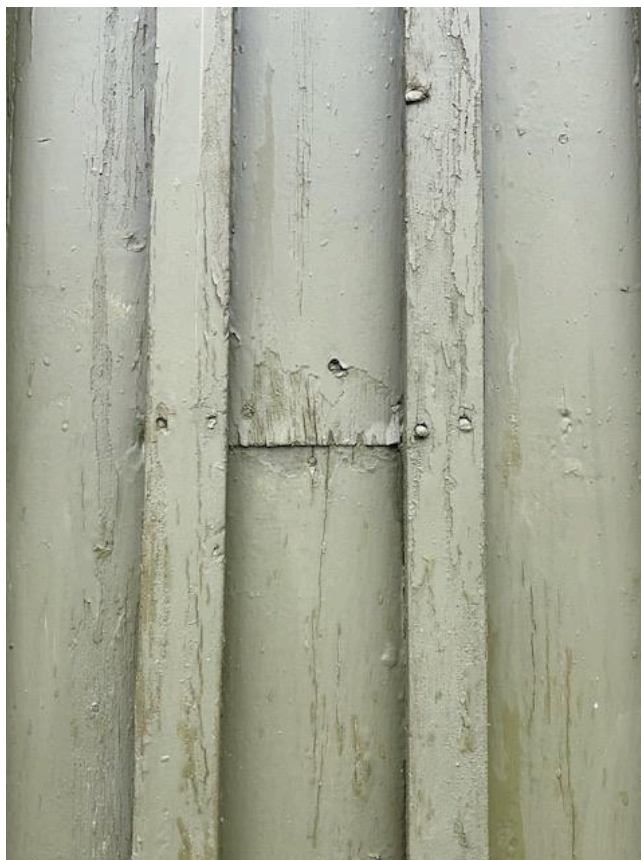
Noe slitt i overflaten.

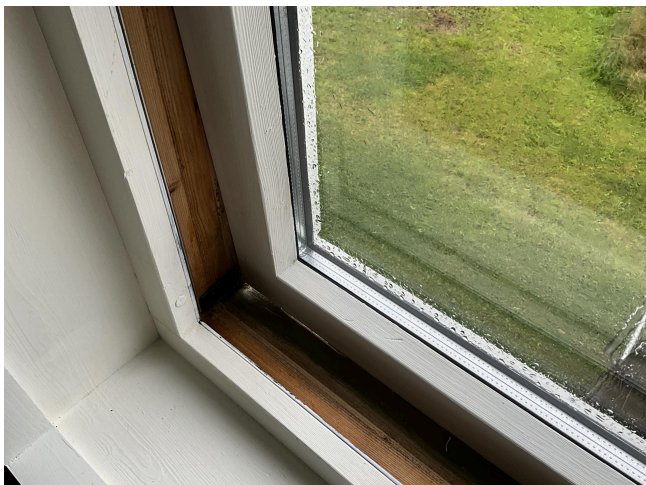
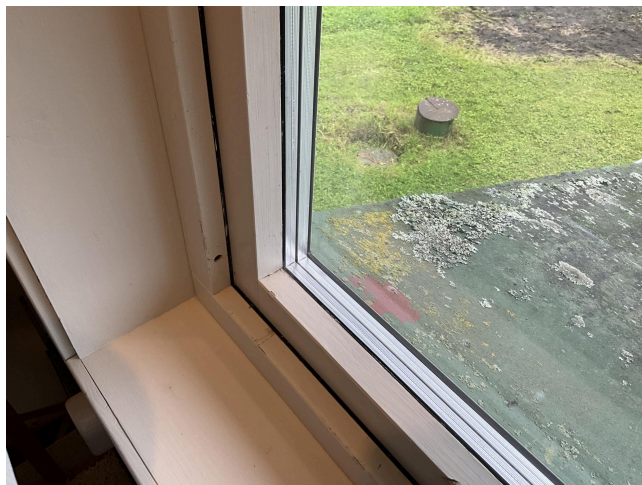
Vindu av ukjent alder med nytt glass fra 2024

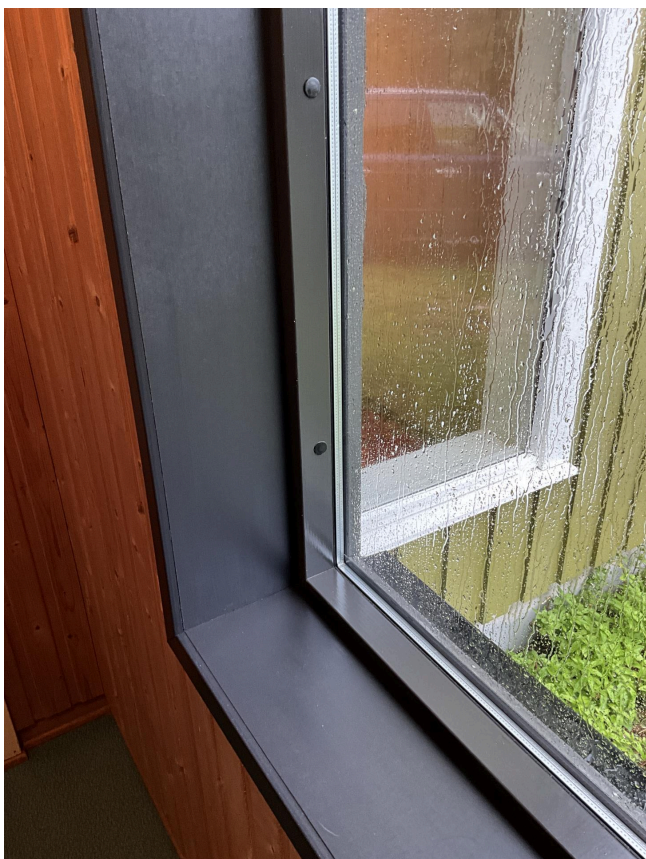
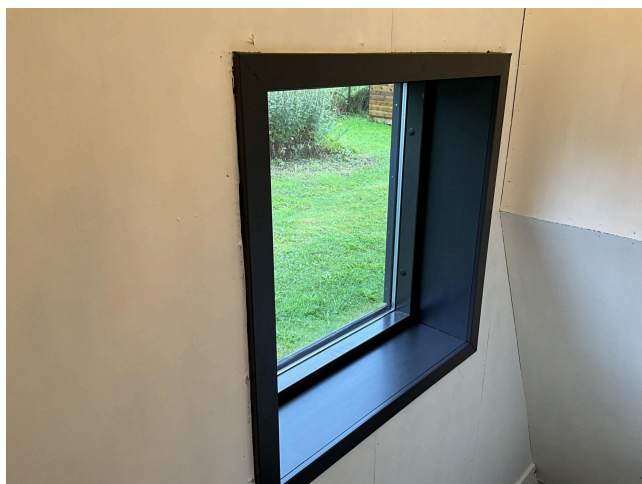
Nytt vindu fra 2024

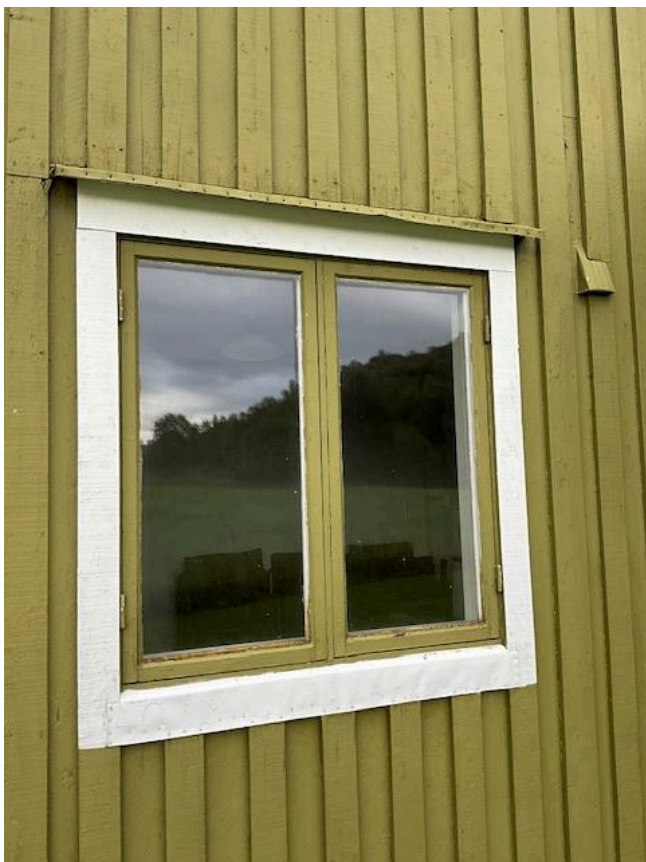
Eldre kobblervindu.

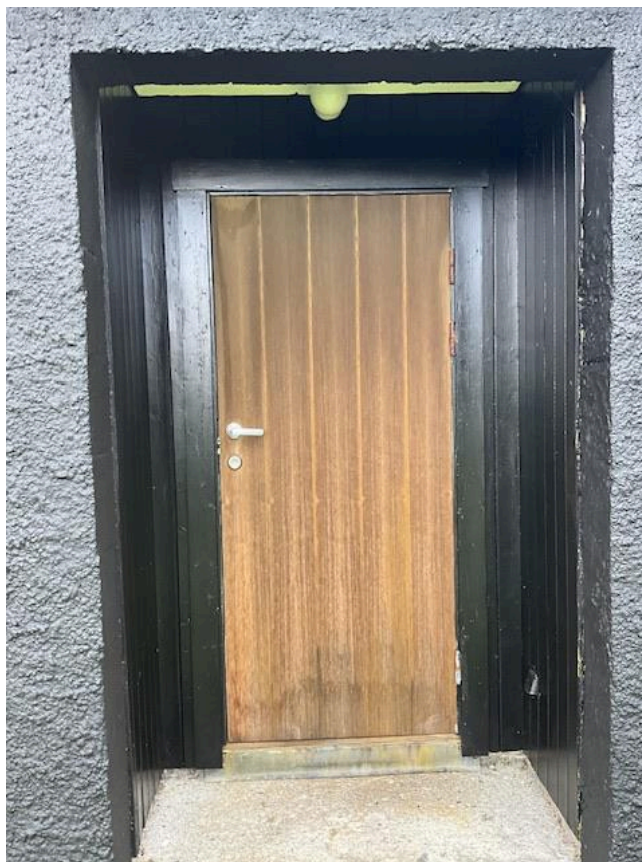
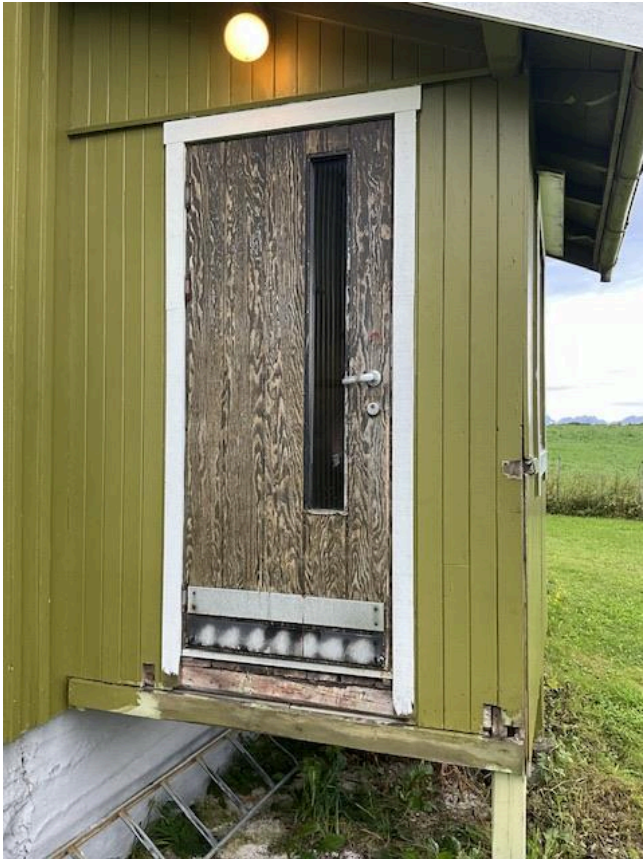
Eldre ytterdør.

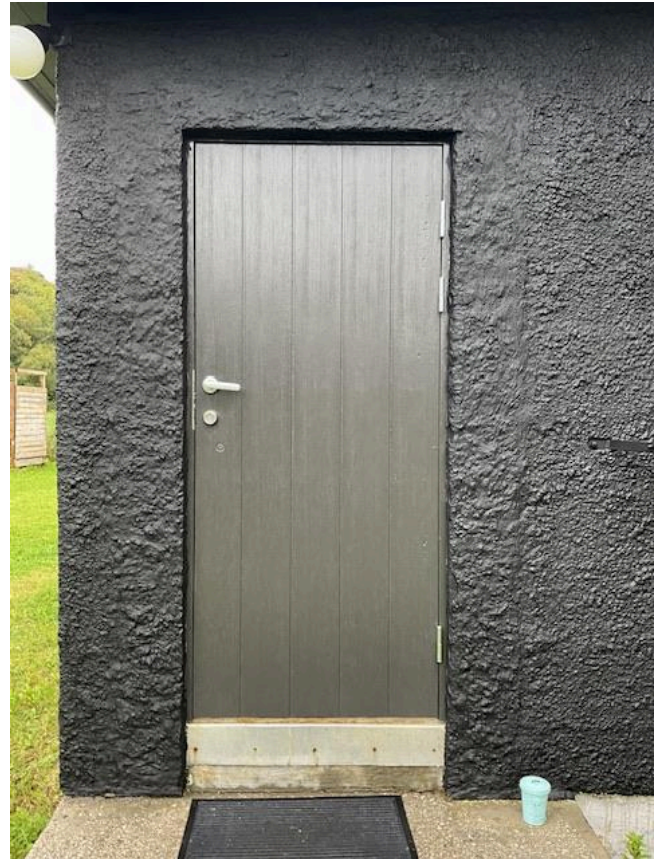
Nåværende Ytterdør.

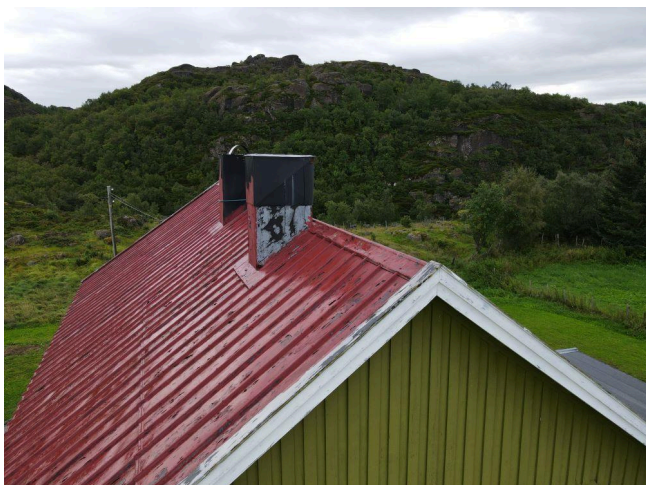
Tak bolig.

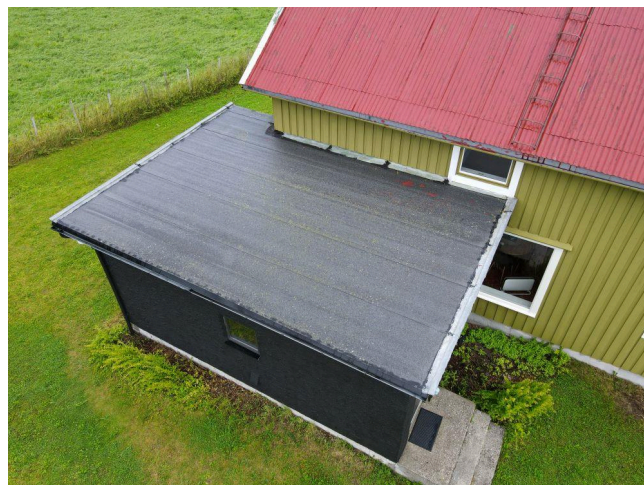
Tak på tilbygget med asfaltpapp.

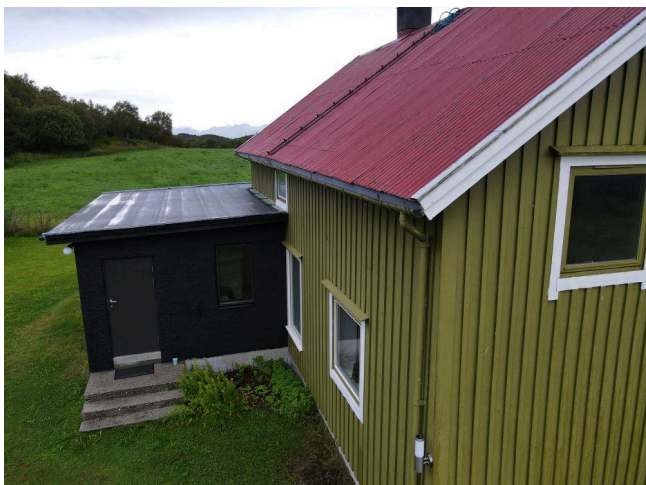
Takrenner og nedløp i plast av ukjent alder.

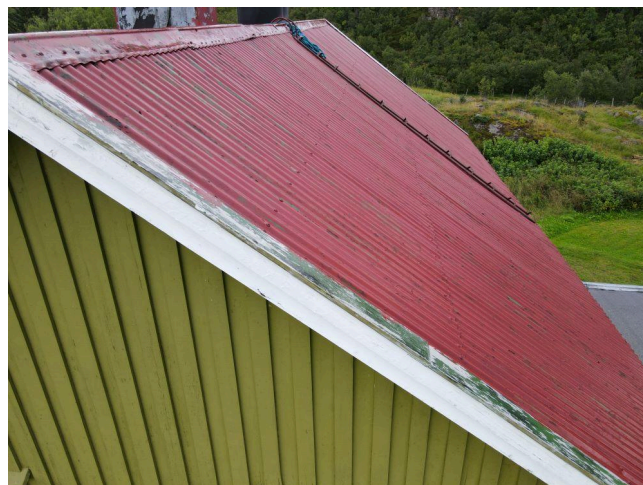
Vannbordene har behov for utskifting.

Vannbordene må skiftes for å lukke avvik.

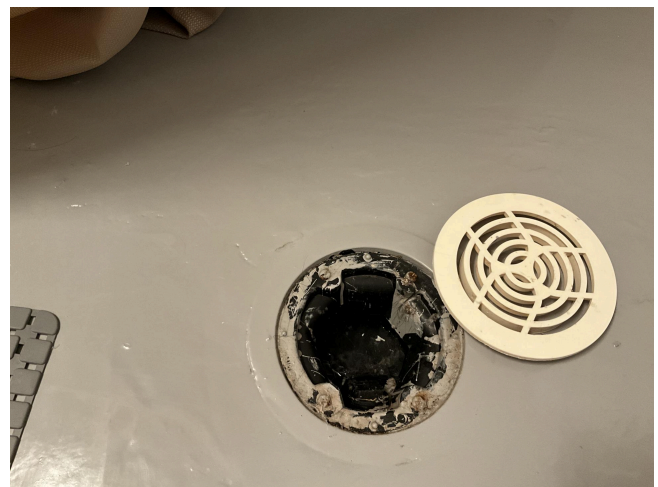
Plastsluk med smøremembran.

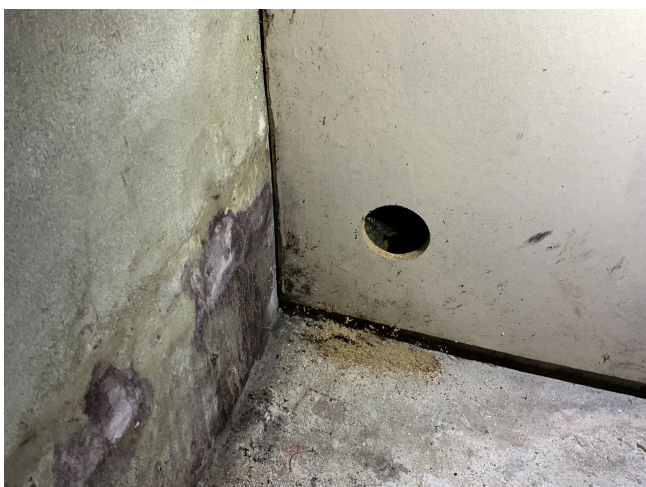
Fuktmåling: Hulltaking er foretatt og det ble påvist fukt i konstruksjonen.

I dette tilfellet er det mulig at fuktigheten i bunnsvill kommer fra fukt i veggen eller fra fuktighet i bunnen.

Skadelig fukt i bunnsvill fra i tilliggende konstruksjoner.

Hulltaking i tilliggende konstruksjoner.
Til venstre er kjellerens ute vegg.
Nedre er betongplate mot bunn.

Membranen i rommet må fornyes for å lukke avvik.

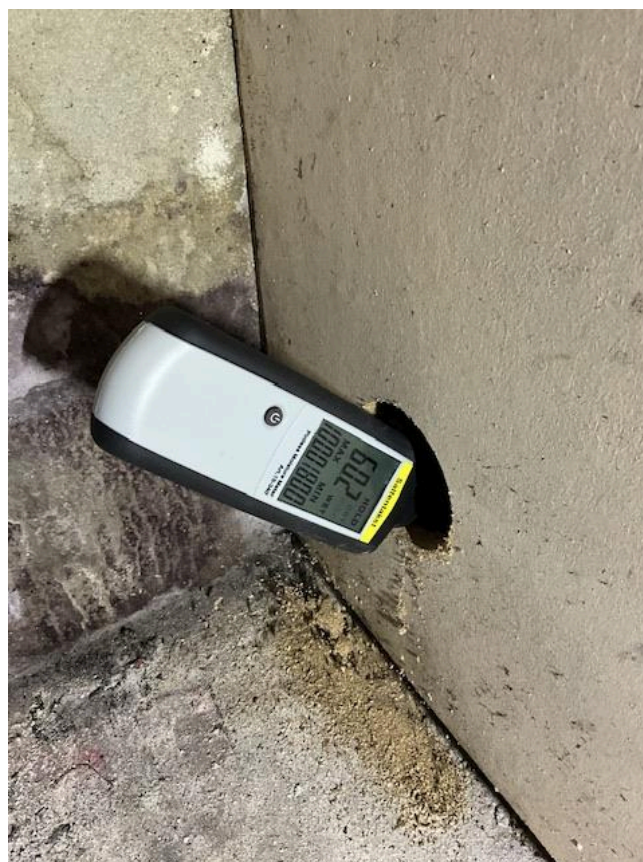
Fuktkvotemåling (vekt%) i konstruksjonen ble målt til 60%.

Likevel må settes Tilstandsgrad 3 dersom det er målt fukt i bunnsvill.

Fuktmåling viser 60% fuktighet.

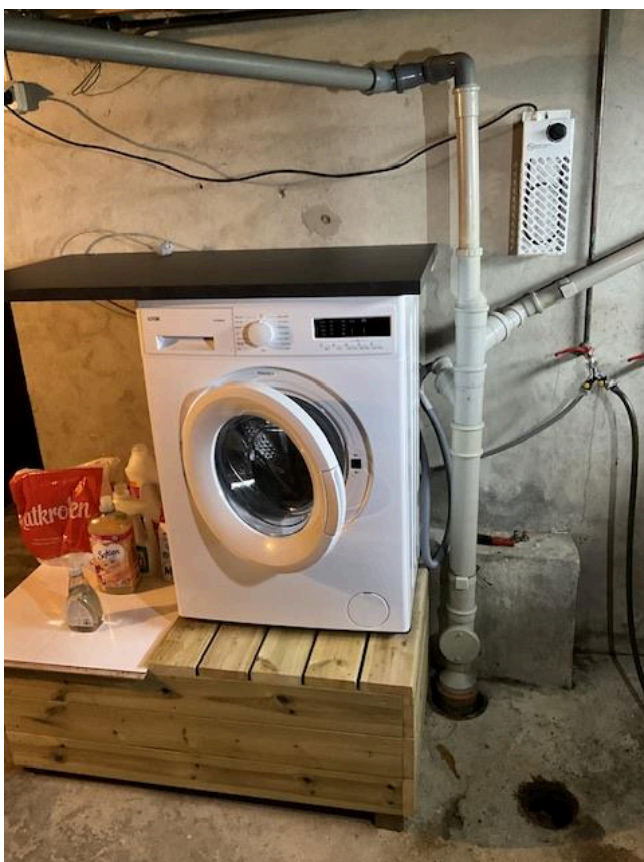
Vaskemaskin med støpejerns sluk til høyre.

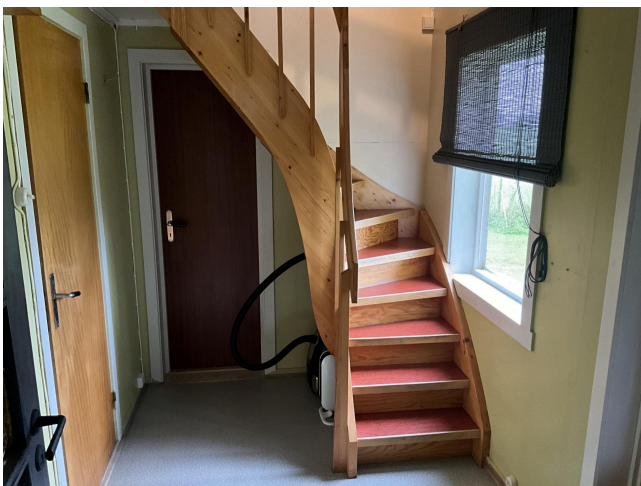
Trapper fra første til andre etasje.
Trappen mangler håndløp på høyre siden av trapp.
Avstand va gelenderstaver på venstre side er for bred.

Gelender og rekkverk må etableres for å lukke avvik.

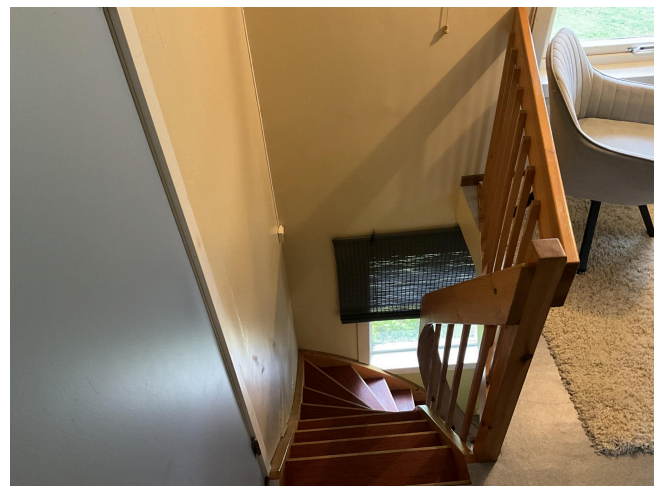
Gelenderøyde er 90cm og oppfyller ikke dagens krav.

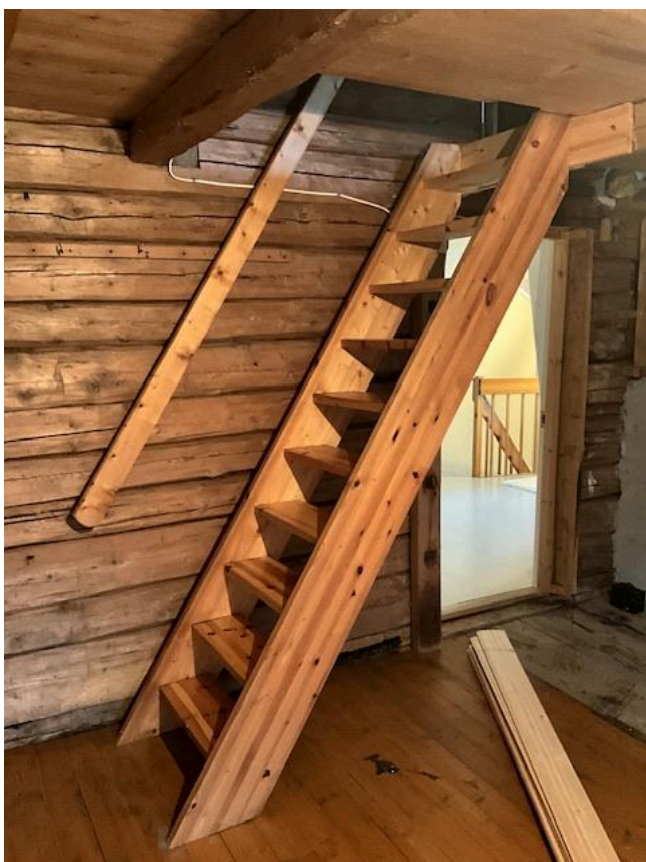
Trapper fra andre etasje til loft.
Trappen mangler gelender på høyre side.

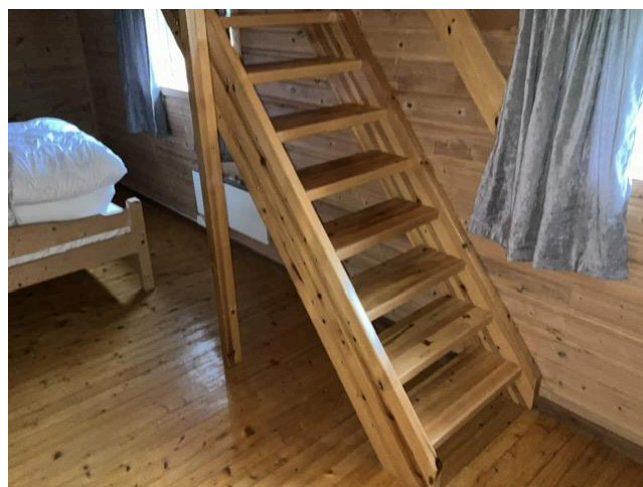
Tapper i soverom til hems.
Trappen mangler gelender på venstre side.

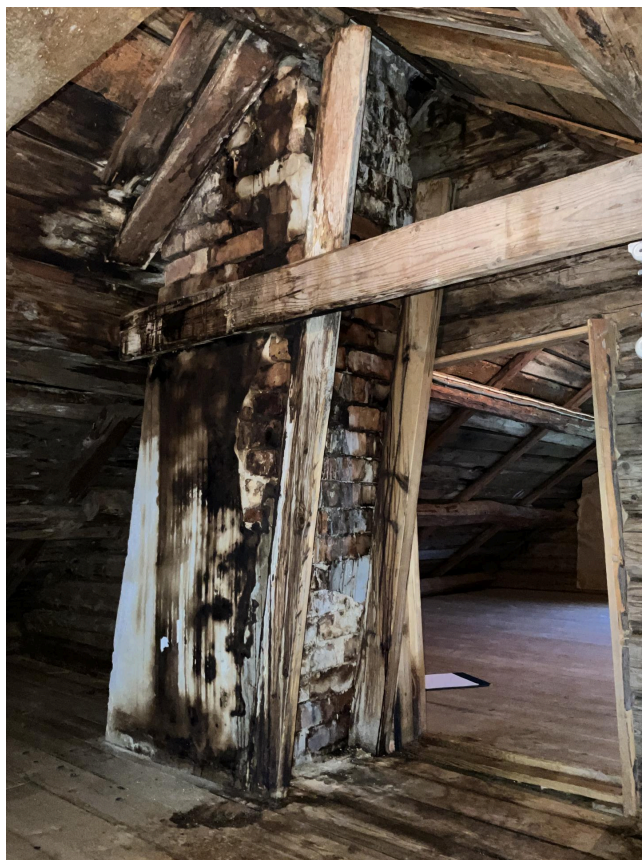
Murte pipe på kaldloft. Det er preget av tidligere lekkasje rundt pipe. Det ble målt etter fuktighet på befaringsdagen uten at det var for økte fuktverdier ut over det normale. Og det regner hele dagen på befaringsdagen.

Rehabilitering av pipe bør vurderes.

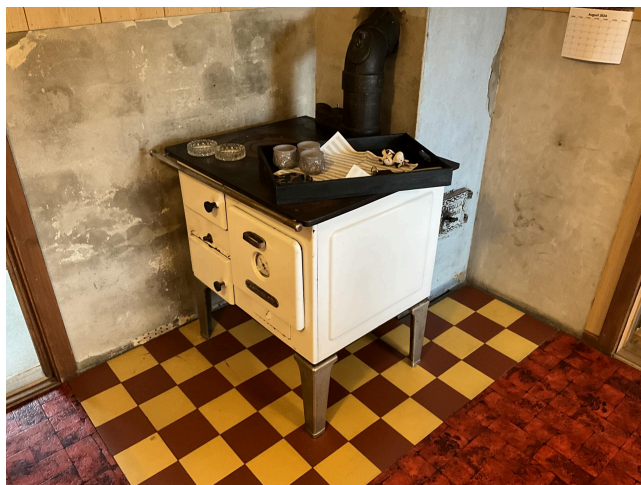
Den gamle vedkomfyr på kjøkken har fyringsfordudd.

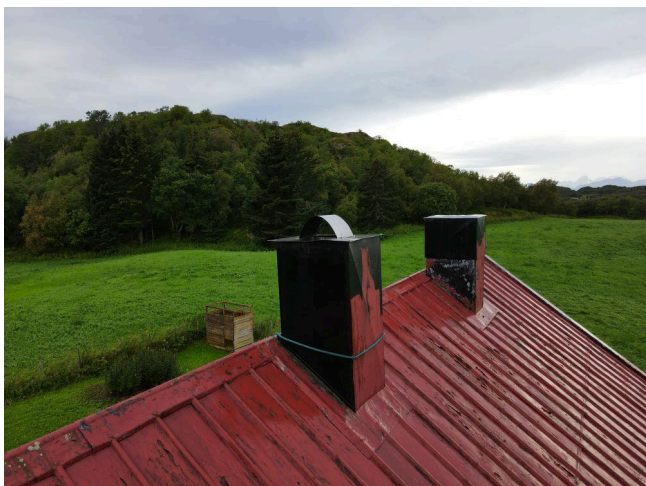
Skorsteiner har beslag av metall over taktekke.

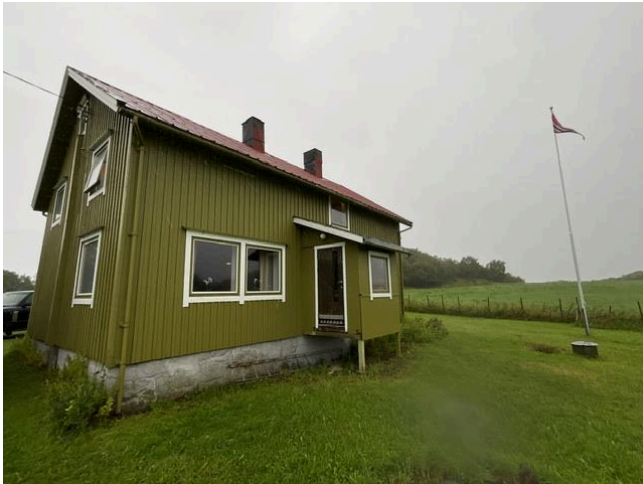
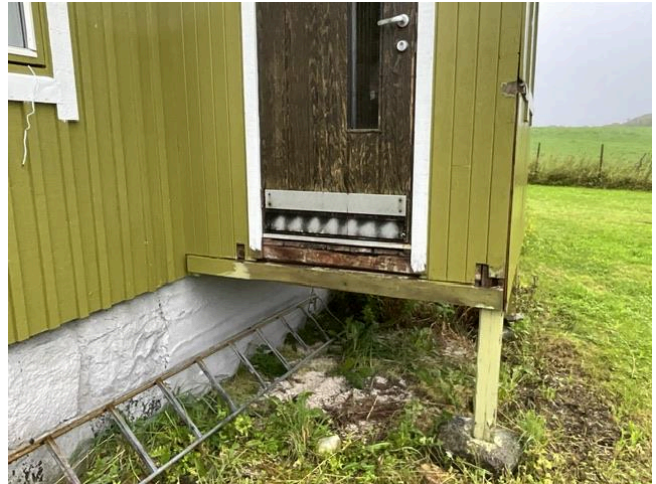
Trapper til tilbygget mangler.

Trapper må etableres for å lukke avvik

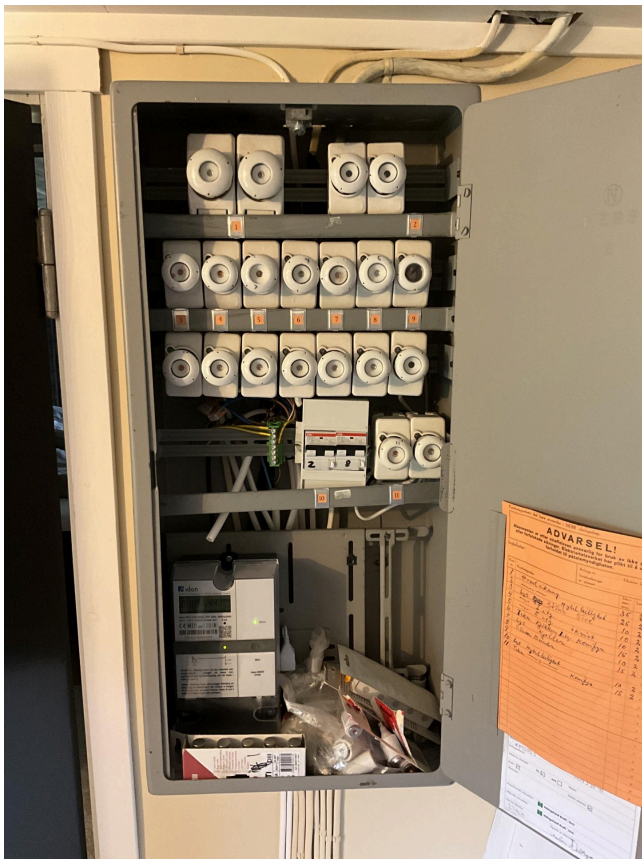
Sikringsapp med skrusikringer.
