# Tilstandsrapport

Fritidsbolig

Kleivrudåsen 530, 2670 OTTA

# gnr. 217, bnr. 246

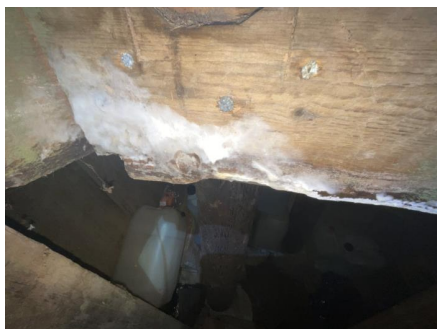
- Målt høydeforskjell på over 15 mm gjennom hele rommet. Tilstandsgrad 2 gis med bakgrunn i standardens krav til godkjente måleavvik.
- Målt høydeforskjell på over 20 mm innenfor en lengde på 2 meter. Tilstandsgrad 3 gis med bakgrunn i standardens krav til godkjente måleavvik.

Bjelkelag over krypekjeller/blindkjeller er en typisk risikokonstruksjon, det vil si en konstruksjon som erfaringsmessig har høy skadefrekvens. Jeg anbefaler ytterligere undersøkelser.

Det ble påvist førhøyede fuktverdier i treverk i etasjeskiller.

For å få tilstandsgrad 0 eller 1 må høydeforskjeller rettes opp. Det vil imidlertid sjelden være økonomisk rasjonelt som et enkeltstående tiltak i en bolig som dette. Dersom boligen en gang skal renoveres, kan man vurdere slike tiltak. Ved kostnadsestimat for utbedring av etasjeskille gjelder dette kun avretting av selve etasjeskillet. Ytterligere kontroll, vurderinger og eventuelt dimensjonering av bjelkelaget må gjøres, særlig dersom det skal avrettes ved bruk av flytsparkel, som vil tilføre laster til konstruksjonen. Dimensjonering, forsterkning, utskifting av overflater, heving av dører, etc. er ikke inkludert i kostnadsestimatet.

**Kostnadsestimat: 100 000 - 300 000**

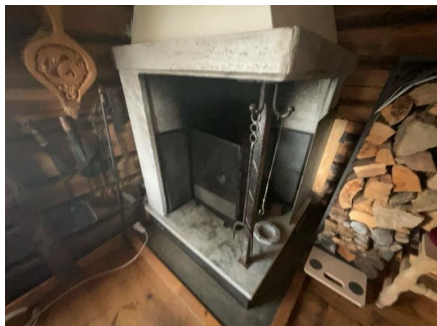
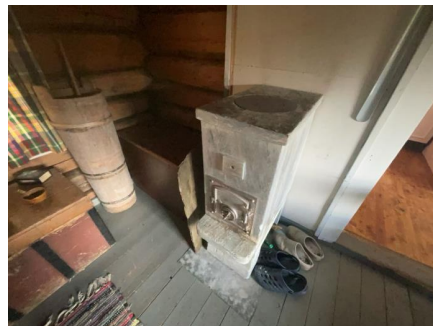
Ildfast plate mangler på gulvet under ildstedet. Mer enn halvparten av forventet brukstid er oppnådd, eller nært forestående på pipe/ ildsted. Det anbefales større ildfast plate under vedovn.

Det er ikke behov for strakstiltak siden pipe fungerer i dag, men ut ifra alder kan skader oppstå på eldre pipeløp og ovner. For å få tilstandsgrad 0 eller 1 må pipe rehabiliteres og ildsteder utskiftes.

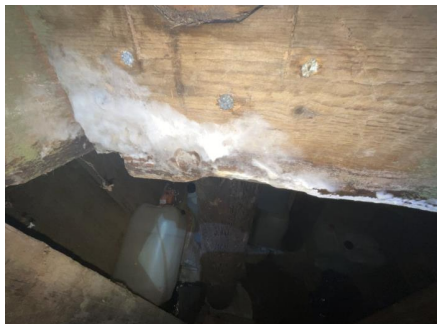
Sopp registrert

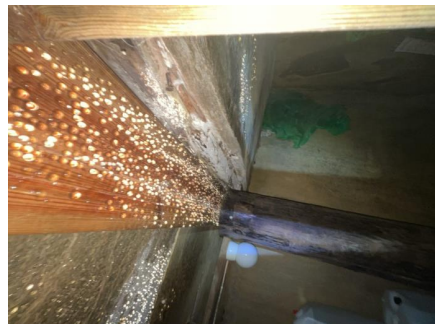
Kondens på etasjeskiller

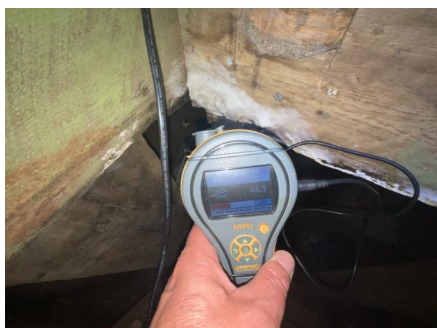
Ved enkle fuktsøk med fuktindikator registrerte jeg verdier utover hva som forventes som normalt.

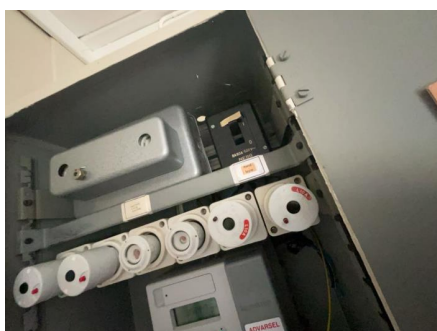
Sikringsskap plassert på soverom.

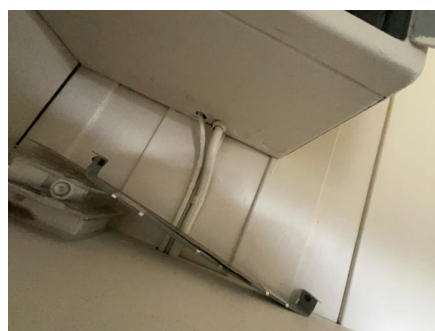
Mangler tetting av hull på sikringsskap.

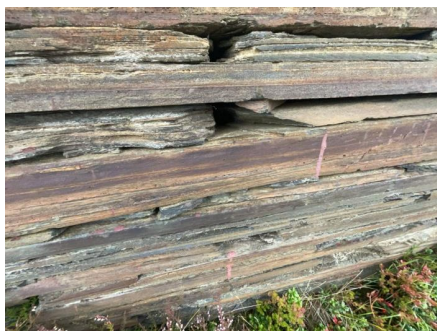
Stablesteinsmuren er ikke frostsikret og stabil. Fritidsboliger har tradisjonelt blitt bygget med enkel ofte uisolert fundamentering, skjevheter og bevegelser med årstider er ikke unormalt.

Det anbefales å gjennomføre ytterligere undersøkelser. Stabilisere og frostsikre byggegrunn og stablesteinsmuren.
