**TIL SALGS**

**KLEIVRUDÅSEN 530**  
OTTA, SEL KOMMUNE

## Tradisjonell hytte beliggende 15 minutter fra Otta på 997 m.o.h.

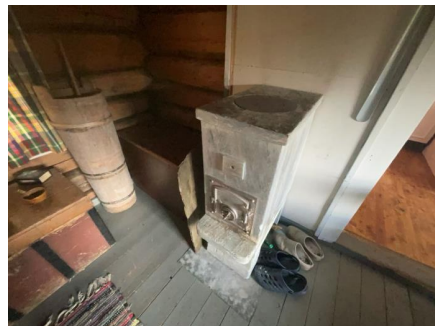
Ildfast plate mangler på gulvet under ildstedet. Mer enn halvparten av forventet brukstid er oppnådd, eller nært forestående på pipe/ ildsted. Det anbefales større ildfast plate under vedovn.

Det er ikke behov for strakstiltak siden pipe fungerer i dag, men ut ifra alder kan skader oppstå på eldre pipeløp og ovner. For å få tilstandsgrad 0 eller 1 må pipe rehabiliteres og ildsteder utskiftes.

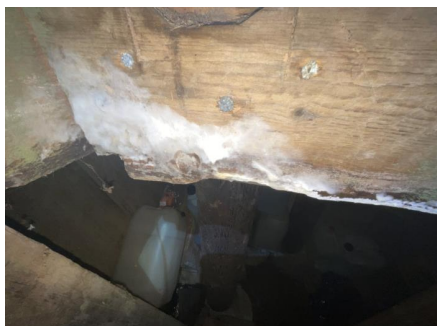
Fuktindikasjon er registrert i vegg og etasjeskiller, dette øker risikoen for skjulte skader.

Sopp registrert

Kjeller må sikres så det ikke oppstår fuktpåkjenning, dette vil kunne medføre fuktskader i konstruksjonene. Det er påregnelig med tiltak utvendig i form av drenering/isolering av grunnmur. Lufting av kjeller må forbedres

For å få tilstandsgrad 1 eller 0 må boligen redreneres og fuktskadde materialer skiftes..

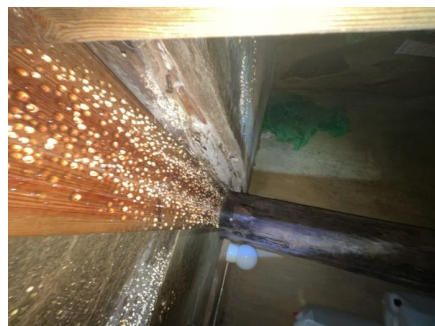
Kondens på etasjeskiller

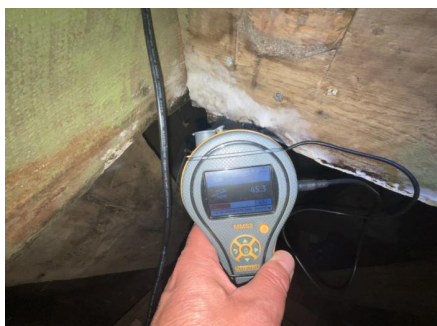
Ved enkle fuktsøk med fuktindikator registrerte jeg verdier utover hva som forventes som normalt.

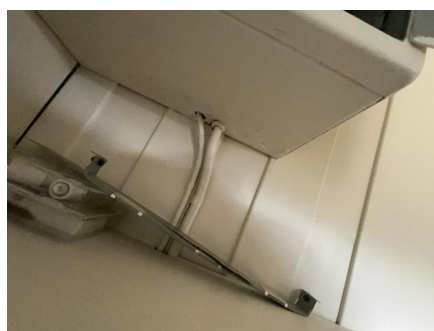
Mangler tetting av hull på sikringsskap.

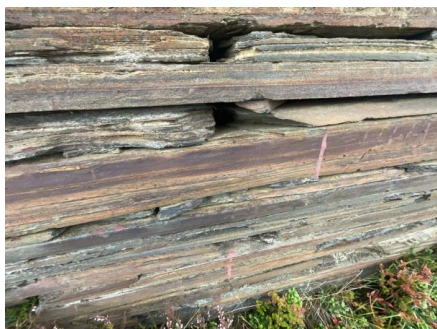
Stablesteinsmuren er ikke frostsikret og stabil. Fritidsboliger har tradisjonelt blitt bygget med enkel ofte uisolert fundamentering, skjevheter og bevegelser med årstider er ikke unormalt.

Det anbefales å gjennomføre ytterligere undersøkelser. Stabilisere og frostsikre byggegrunn og stablesteinsmuren.
