Tilstandsrapport

📍 Havnegata 1, 9800 VADSØ

Oppdragsnr.: 22025-1015

TOMANNSBOLIG

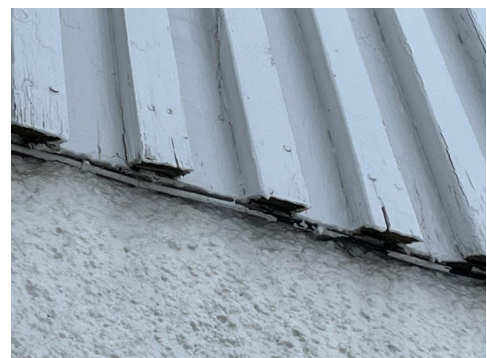
- Det er ingen eller liten lufting i nedre kant av kledning mot grunnmur.
- Det er avvik:
- Det er påvist spredte råteskader i bordkledningen.

Trekledning er fra byggeår og det kan ut fra påviste avvik være behov for utskifting av hele eller deler av utvendig kledning.

Trekledning med oppsprekninger i nedre kant.

- Det bør foretas tiltak for å bedre lufting av kledningen.
- Tiltak:
- Råteskadet trekledning må skiftes ut.

Skifte av trekledning eller deler av denne kan med fordel utføres i sammenheng med bedring av lufting bak kledningen.

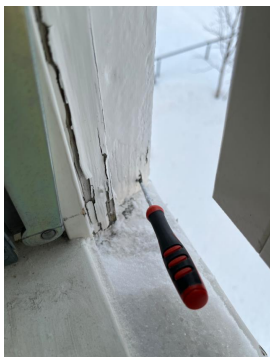
Det er påvist råteskadet treverk rundt vindu i 2. etasje mot øst og oppsprukket treverk i utvendig omramming og vannbord rundt flere vinduer.

Råteskade og malingsavflassing rundt vindu.

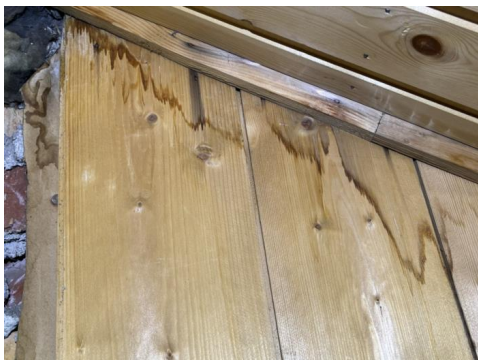
Det er påvist fuktskjolder i område ved pipegjennomføring av yttertak. Se bilde.

Fuktmerker fra område ved pipe

- Det må gjøres nærmere undersøkelser.

Takkonstruksjonen er ikke tilgjengelig for inspeksjon, og med tanke på påviste avvik og risiko for andre avvik er det behov for ytterligere undersøkelser.

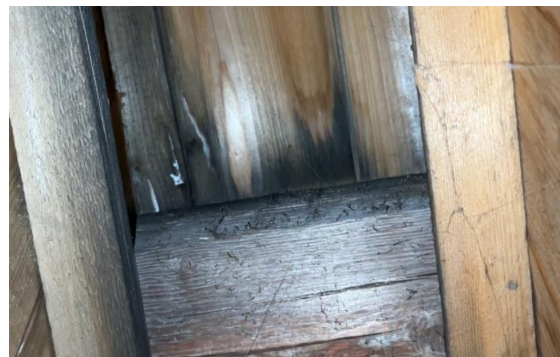
Det er også påvist fuktskjolder i undertak ved inspeksjon med kamera. Kamera er ført inn mellom vegg og gulv i bod på loftet.

Misfarginger i undertak

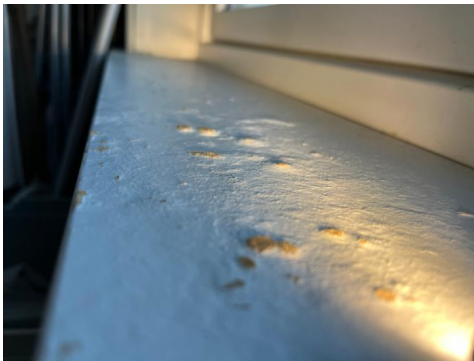
Det er påvist svellinger i vinduskarm på badet i 1. etasje. Årsak er fukt påkjenninger.

Svelling i vinduskarm på bad i 1. etasje.

- Det må påregnes noe vedlikehold og at enkelte vinduer må skiftes ut.
- Det bør gjøres tiltak for å lukke avviket.
- Tiltak:

Når vinduer eller omramming og beslag skal skiftes bør det utføres fagmessig for å unngå fuktskader i treverket.

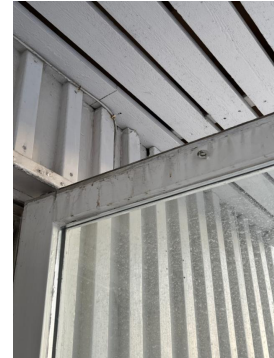
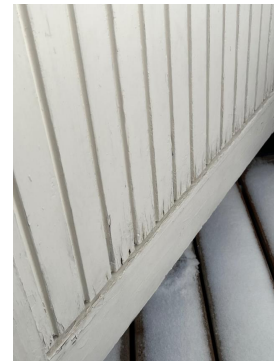
Balkongdør i 1. etasje er værslitte og det er sprekker i trevirket (TG2). Det er påvist merker etter kondensering i øvre del av døra, noe som indikerer at det er utett mellom karm og dørblad (TG2).

Balkongdør i 1. etasje.

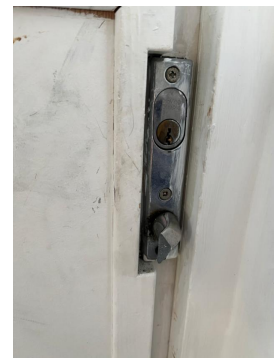
Balkongdør i 2. etasje kan ikke åpnes.

Kostnadsestimat er for nytt håndtak til balkongdør i 2. etasje.

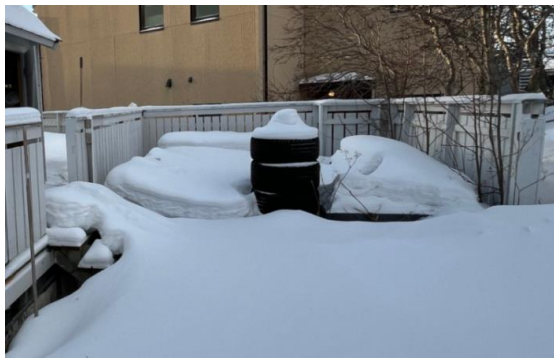
Rekkverk mangler.

- Rekkverk må monteres for å lukke avviket.
- Tidspunkt for utskifting av tettesjikt/membran nærmer seg ut ifra alder på dagens tekking.
- Det bør foretas nærmere undersøkelser av balkong/terrasser når den er snøfri.
- Andre tiltak:

Kostnadsestimat er for montering av rekkverk.

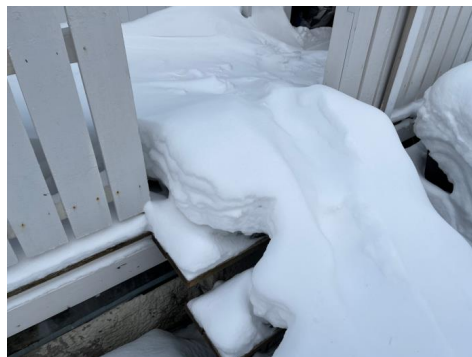
Trapp mangler rekkverk.

- Rekkverk må monteres for å lukke avviket.

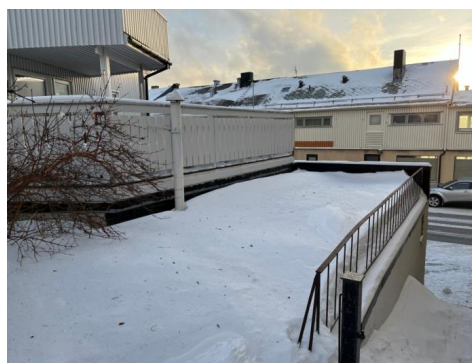
Garasjetak med rekkverk.

Høyere og tettere rekkverk må monteres for å unngå fall over rekkverket og mellom åpninger i rekkverket.

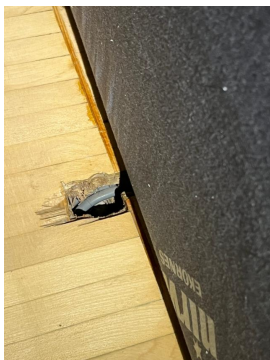
Gulv og vegger har skader. Se bilder.

Overflateskade ved yttervegg i 1. etasje.

Kostnadsestimat er for lokal utbedring av eksisterende overflater med påviste avvik.

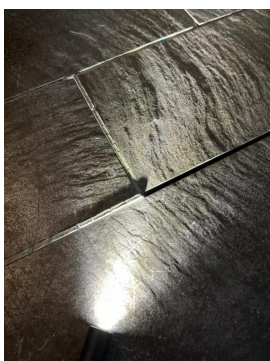
Helt løse fuger i flisgulv i 1. etasje.

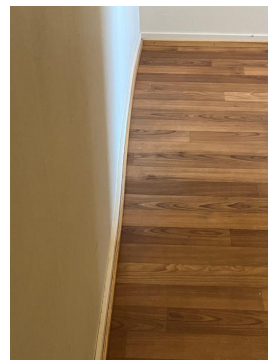
Skjev vegg i 1. etasje.

Ytterligere undersøkelser bør utføres spesielt i 1. etasje hvor det er skjev vegg og tapet papir på vegg over skade, da det ikke er påvist omfang eller årsak til avvik.

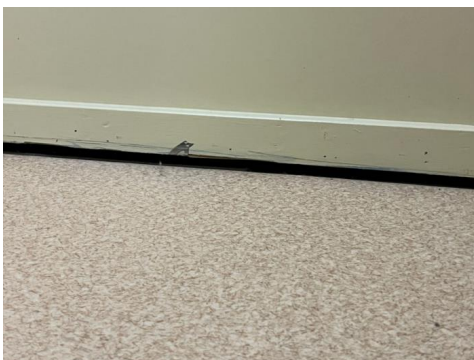
Det er påvist relativt store sprekker mellom gulv og gulvlist i gangen på loftet. Det er ikke påbygd noe siden byggeår som tilsier at det er belastningsskader. Avviket kan komme av blant annet settinger i bygningskonstruksjoner over tid eller endret bruk siden byggeår. TG3 er satt for sprekker mellom gulv og gulvlist med bakgrunn i standardens krav til godkjente måleavvik.

Sprekk mellom gulv og gulvlist.

Årsak til relativt store sprekker mellom gulv og gulvlist i gangen på loftet bør undersøkes nærmere av fagperson for å fastslå omfang og eventuelle tiltak.

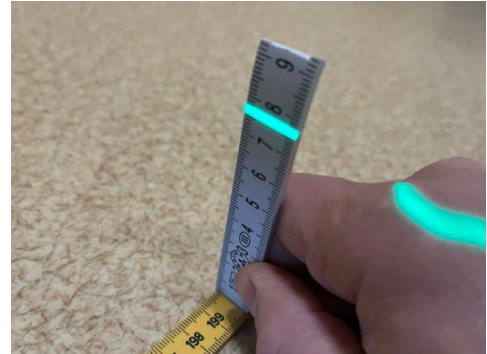
- Målt høydeforskjell på over 20 mm innenfor en lengde på 2 meter. Tilstandsgrad 3 gis med bakgrunn i standardens krav til godkjente måleavvik.

Det er generelt avvik i høydeforskjeller i etasjeskiller på loftet.

Målt høydeavvik i gangen på loftet.

Kostnadsestimat er for avretting av skjevheter med opplektring eller avrettingsmasser.

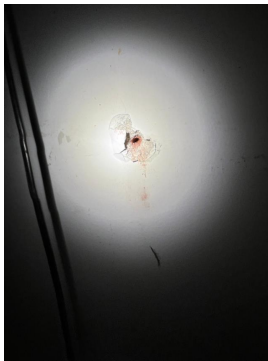
Borehull i pipe på loft mot vest.

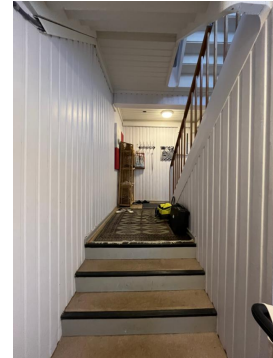
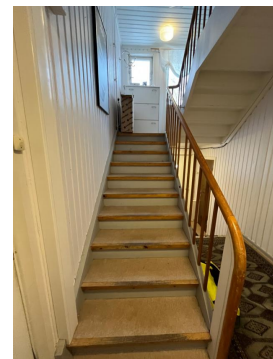
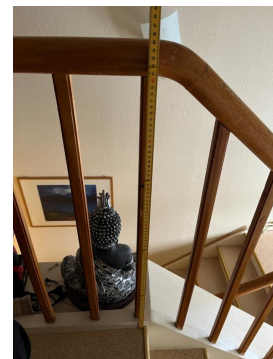
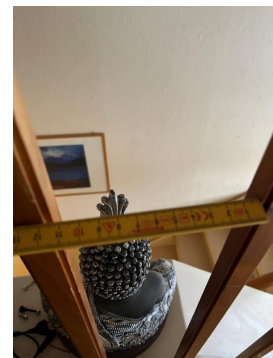
Trapp fra hovedinngangsdør

Trapp til 2. etasje

Rekkverk på loftet

Rekkverk på loftet.

- Det er ikke krav om utbedring av rekkverkshøyder opp til dagens krav.
- Rekkverket er såpass lavt at det på grunn av sikkerhetsmessige forhold anbefales økning av høyde.
- Håndløper må monteres på vegg for å tilfredsstille krav på byggetidspunktet.
- Det er ikke krav om utbedring av åpninger opp til dagens krav.
- Åpninger er såpass store at det ut ifra sikkerhetsmessige forhold anbefales å lage mindre åpninger.

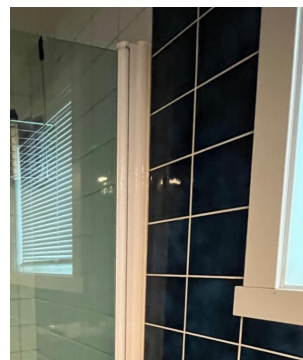
Vinduet er innenfor dusjens våtzone, og det er ikke påvist fuktsikring visuelt eller via dokumentasjon.

Vindu i våtzone

- Fuger bør skiftes ut.
- Uegnede materialer må fuktbeskyttes/utskiftes.

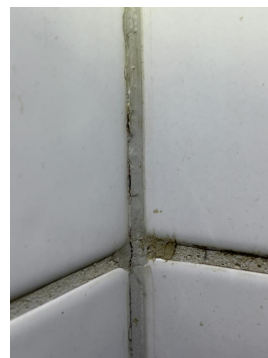
- Det er påvist at flisfuger har riss/sprekker.
 - Det er vindu/dør med ikke fuktbestandige materialer i våtsonen (ved vask, dusj, badekar, osv.), løsningen eller byggematerialet er uegnet
- Det er påvist omfattende sprekker i flisfuger i dusjsone.

Sprekk i fuge i dusjen

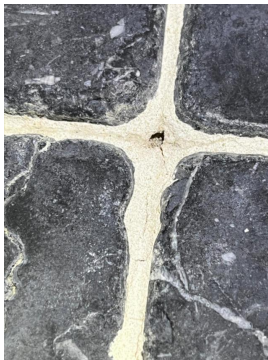
- Det er påvist sprekker i fliser.
- Det er påvist at flisfuger har riss/sprekker.
- Det er påvist at noen fliser har bom (hulrom under).
- Det er mulighet for at det kan forekomme vannlekkasje på våtrommet hvor vann ikke vil gå til sluk.

Sprekker i flisfuger i våtsone

- Fliser må skiftes.
- Fuger bør skiftes ut.
- Slike riss/sprekker kan indikere bakenforliggende fuktskader, og konstruksjonen bør observeres jevnlig for å vurdere utvikling.
- Det bør etableres avrenning inn til sluk for hele våtrommet.

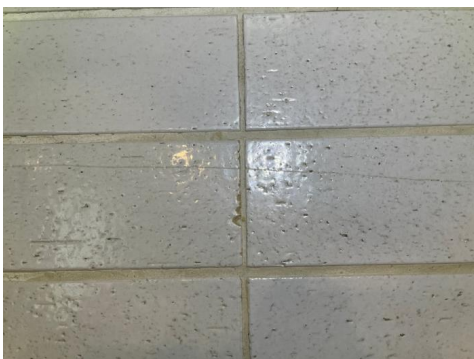
Sprekk i flis

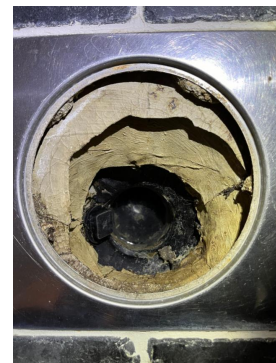
Sluk.

- Membranen bak innebygd sistene har ukjent utførelse.
- Det er avvik:

- Det må gjennomføres ytterligere undersøkelser.
- Tiltak:

Det bør prioriteres å fastslå alder på badet for å anslå behov for renovering.

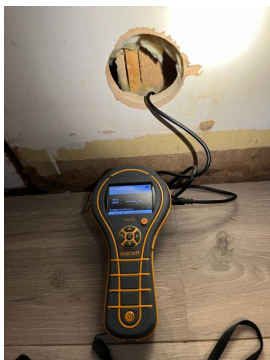
Hulltaking
LOFT > VASKEROM

Hulltaking er foretatt uten å påvise unormale forhold. Hulltaking er foretatt i bunnsvill fra kjøkken bak innebygd systerne.. Fuktkvotemåling (vekt%) i konstruksjonen ble målt til 0 %.

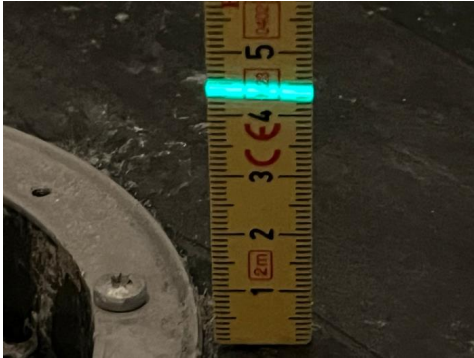
Sluk ligger ca. 5 mm høyere enn gulv ved dørterskel. Membranens (vinylbelegg) høyde ved dør er målt til ca. 6 mm. Dersom eventuelt lekkasjevann renner mot døra, vil det kunne trekke inn i konstruksjonen før det går til sluk.

Sluk ligger ca. 5 mm over gulv ved dørterskel. Det er fall mot døra

Det bør etableres fall til sluk ved f.eks. avretting av gulv, og det bør etableres oppkant på minimum 15 mm opp ved dørterskel for å unngå at eventuelt lekkasjevann trekker inn i konstruksjoner. Helst bør det etableres oppkant på minimum 15 mm over topp slukrist.

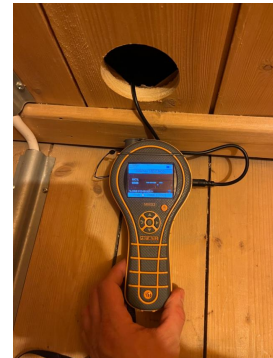
Hulltaking er foretatt uten å påvise unormale forhold. Hulltaking er foretatt i bunnsvill fra tilliggende bod. Fuktkvotemåling (vekt%) i konstruksjonen ble målt til 0 %.

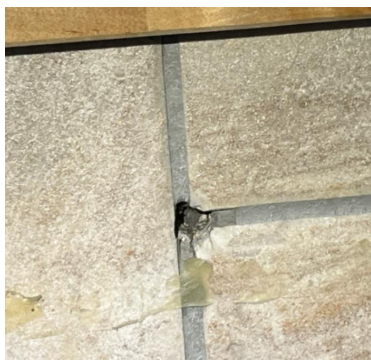
Det er påvist hull i flisfuge i våtsone under servant. Avviket kan stamme fra skruer hull fra tidligere innredning.

Hull i flisfuge.

- Fuger bør skiftes ut.

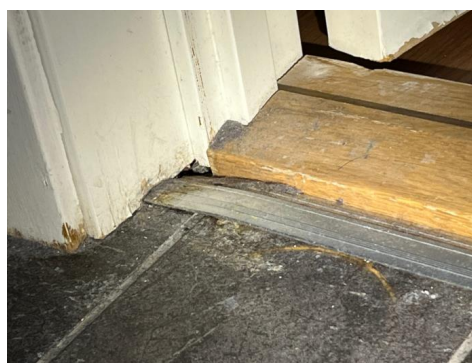
Manglende tettesjikt ved dørtersjel.

Tettesjiktets avslutning ved dørterskel bør undersøkes nærmere for å fastsette behov for tiltak. For å påvise avslutning av tettesjikt må dørterskel eller list ved dørterskel demonteres.

Med hensyn til lekkasjesikring bør det pga. dårlig fall etableres tettesjikt som går minimum 15 mm opp ved dørterskel. Dette for å unngå at lekkasjevann fra servant/kran går ut av rommet eller inn i konstruksjon via døråpning.

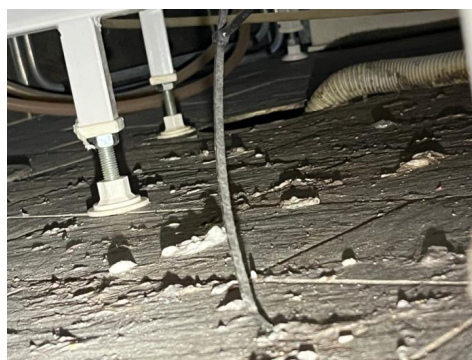
Sluk er utilgjengelig

Kostnadsestimat er for bedring av tilgang til sluk.

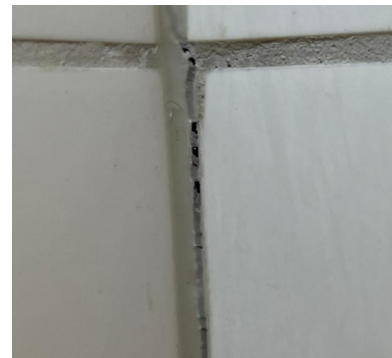
- Det er påvist at flisfuger har riss/sprekker.
- Det er avvik:

Flisfuge i dusjsonen

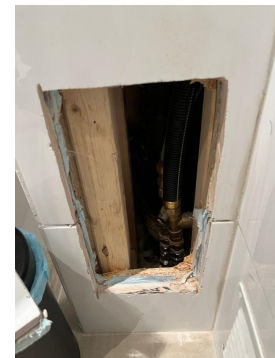
Åpning i vegg.

Kostnadsestimat er for montering av luke i åpning i vegg.

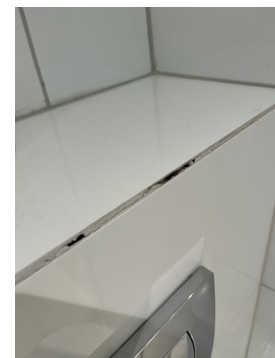
Avvik i fuger på innebygget sistene.

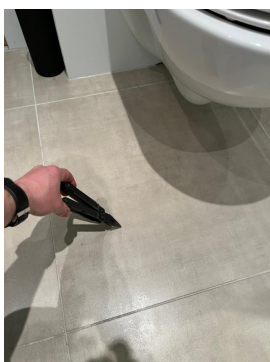
Hulrom under flis ved toalett

Baderommet er nytt og utbedringer ansees som garantiarbeid som ikke medfører utgifter for eier.

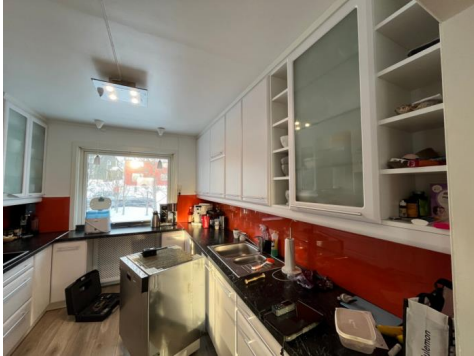
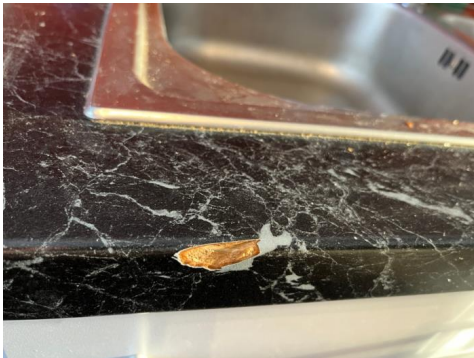
Benkeplatens funksjon er ikke nedsatt som følge av skaden.

Skade i benkeplate

- Det er ikke behov for utbedringstiltak.

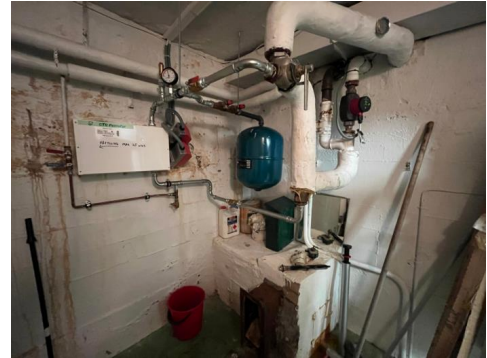
Anlegg for vannbåren varme

- Anlegget må sjekkes av fagperson, som må utføre eventuelle tiltak på anlegget.
