Tilstandsrapport

Risikovurdering for Anticimex boligselgerforsikring

Rørholtveien 924
3967 STATHELLE
Gnr./Bnr.: 59/21
Bamble kommune

Befaringsdato: 29.08.2024

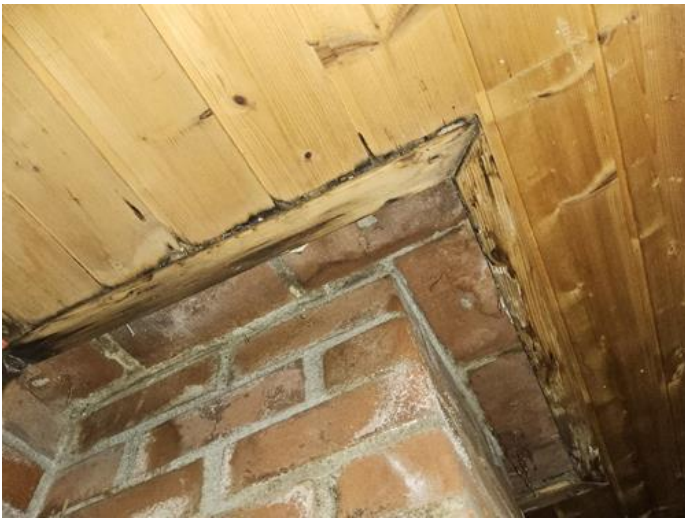
Overflater himling - [Fuktmerker/råteskade, himling]

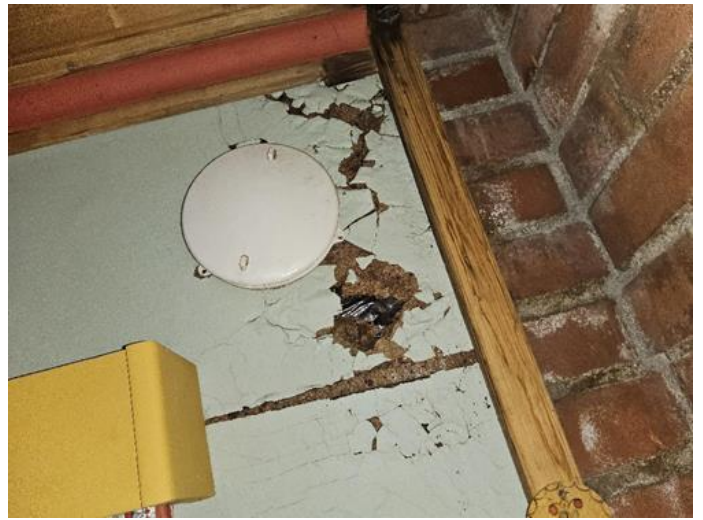
Overflater vegger - [Fuktmerker/råteskade, vegg]

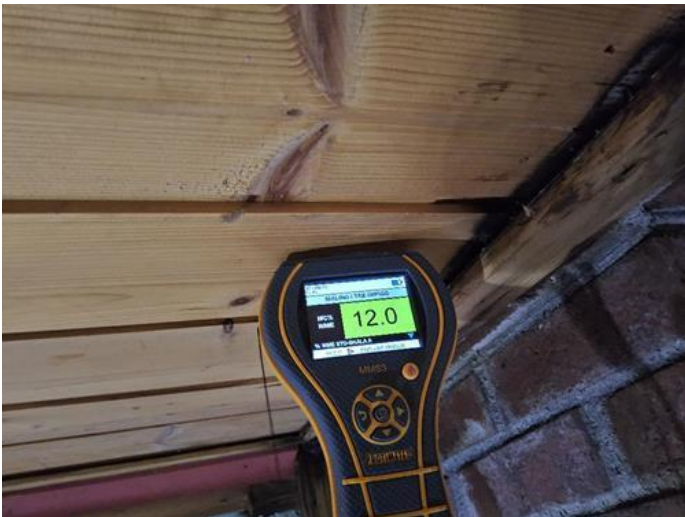
Overflater himling - [Fuktmåling, himling]

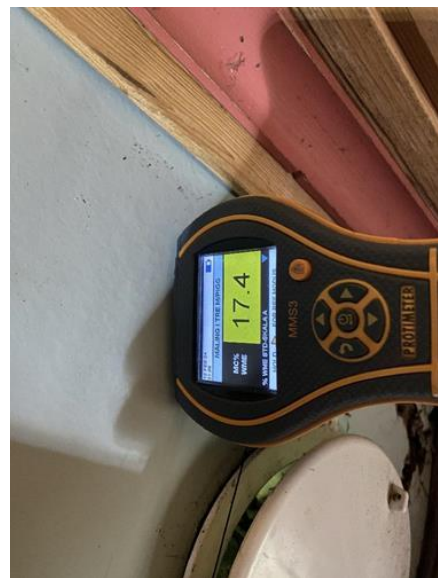
Overflater vegger - [Fuktmåling, vegg]

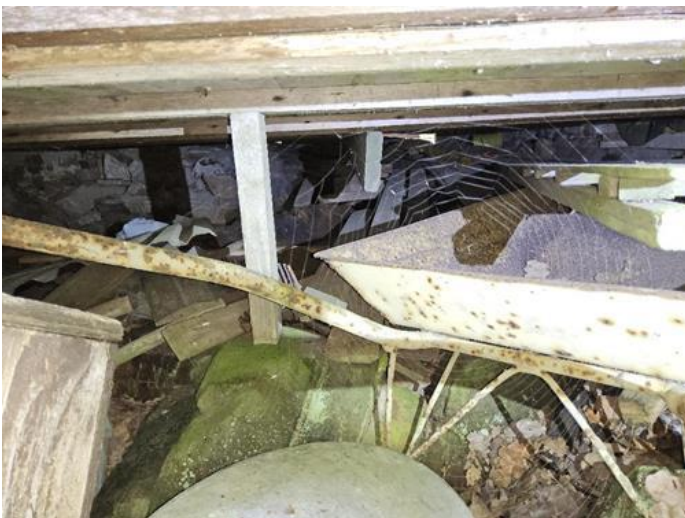
Kryperommet har ikke tilfredsstillende inspeksjonsmulighet, og på befaringdagen er det lagret gjenstander/materialer i kryperommet som vanskeliggjør inspeksjon ytterligere. Konstruksjonen har erfaringsmessig vist seg skadeutsatt og derfor med høy risiko. Det anbefales sterkt å etablere inspeksjonsmulighet for å kunne besiktige arealet. Først da kan det få en faglig forsvarlig vurdering. Ytterligere undersøkelser anbefales.
Det er utført fuktmåling med pigg i treverk med egnet instrument (Protimeter MMS). Det ble registrert forhøyede verdier. Målingene viser vektprosent over 20. Målingen gir kun et øyeblikksbilde av forholdene og kan endre seg med årstider, fukt- og temperaturforhold.

Krypekjeller - [Kryperom]

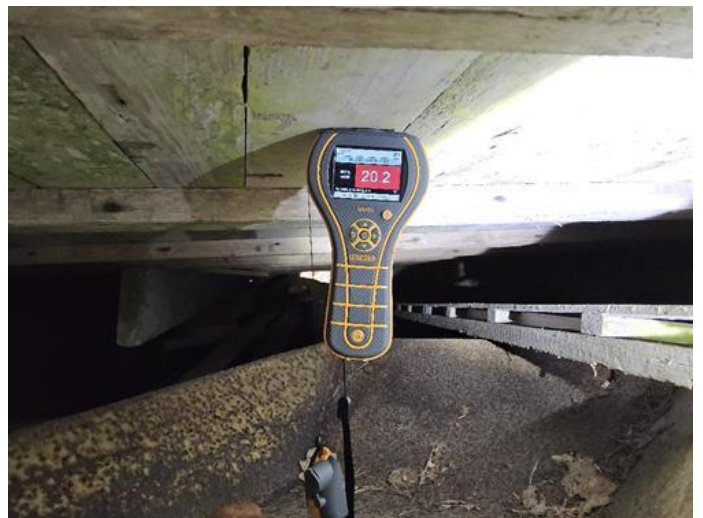
Krypekjeller - [Fuktmåling, kryperom]

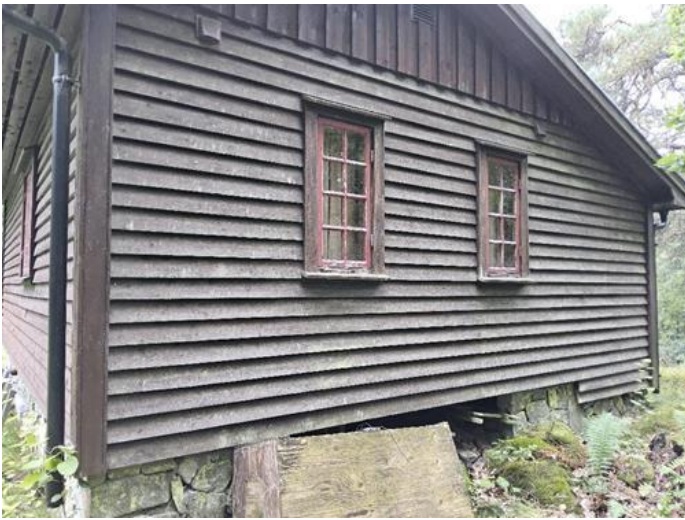
**TG 2** Helhetsvurdering | Yttervegger i sin helhet har etterslep på vedlikehold. Aldersslitasje og manglende vedlikehold tilsier at det er fare for skjulte skader. Skader i konstruksjonen er ikke registrert, men kan ikke utelukkes. Ytterligere undersøkelser anbefales slik at tiltak kan iverksettes dersom behov.

Fasader ink. kledning - [Fasade]

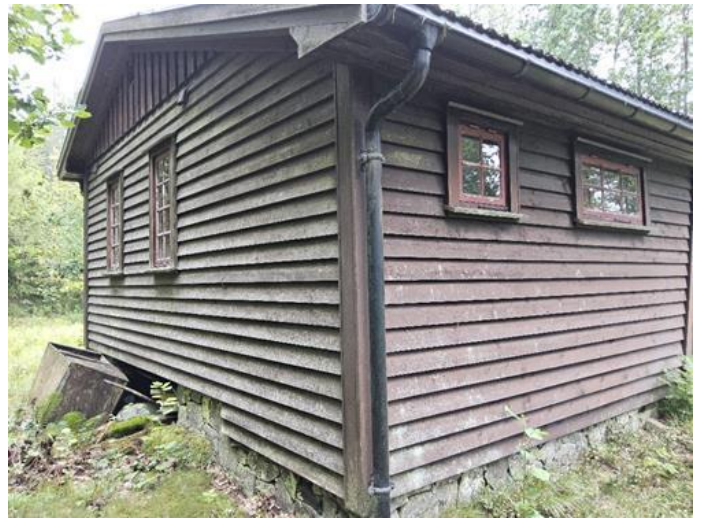
Fasader ink. kledning - [Fasade]

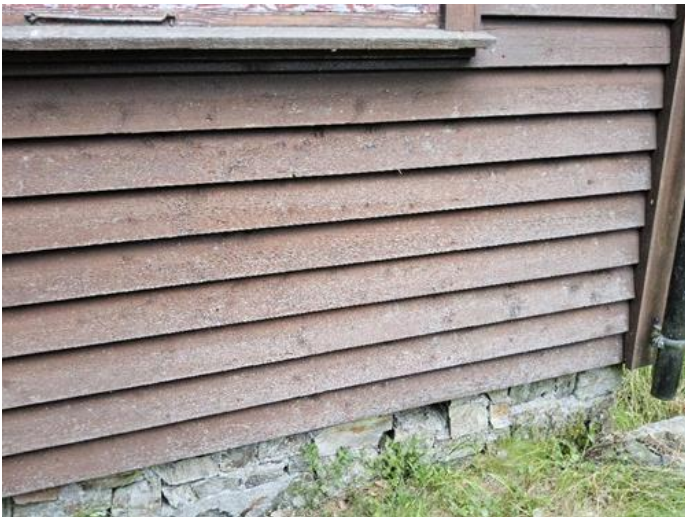
Fasader ink. kledning - [Fasade]

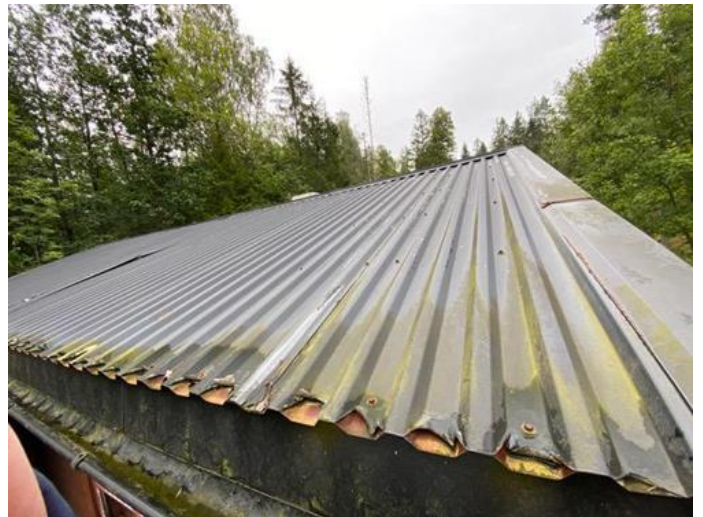
| TG 2 | Helhetsvurdering | Taket er inspisert fra toppen av stigen. Deler av taket er inspisert fra bakkenivå, med de begrensningene dette medfører. Stige med tilstrekkelig lengde er ikke fremlagt. Taktekkingen bærer preg av elde og slitasje. Det er ikke etablert stige-trinn/feierplattform på taket. Det er observert enkelte skader/hakk i yttertaktekking. Basert på innvendige observasjoner kan lekkasje ikke utelukkes, men lekkasjemerker er observert på motsatt side av taket i forhold til observerte skader på yttertaktekking. Ytterligere undersøkelser anbefales slik at årsak, omfang og eventuelle skjulte skader kan kartlegges, og aktuelle tiltak gjennomføres. TG 2 er satt for å belyse skaderisikoen som følge av alder og observert tilstand. |

Yttertak - [Taktekking]

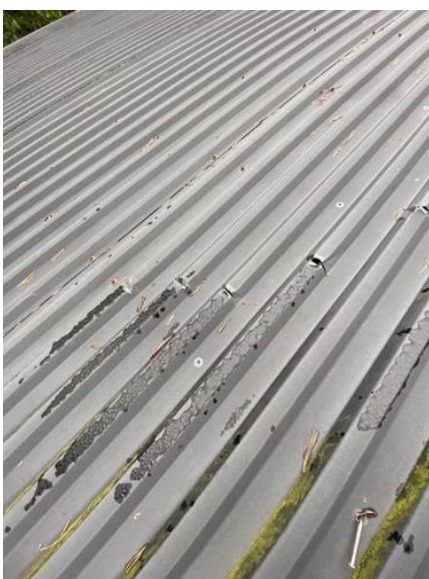
Yttertak - [Skader, yttertaktekking]

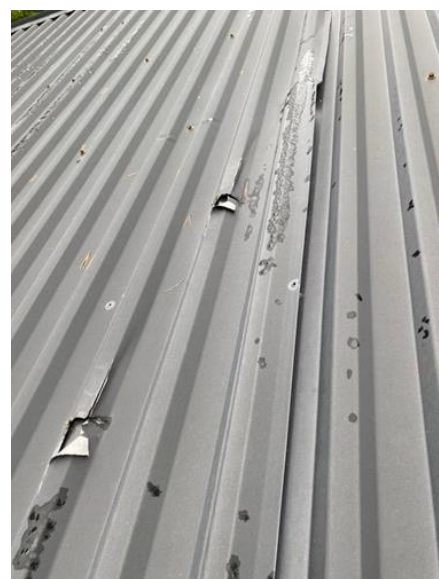
Yttertak - [Skader, yttertaktekking]

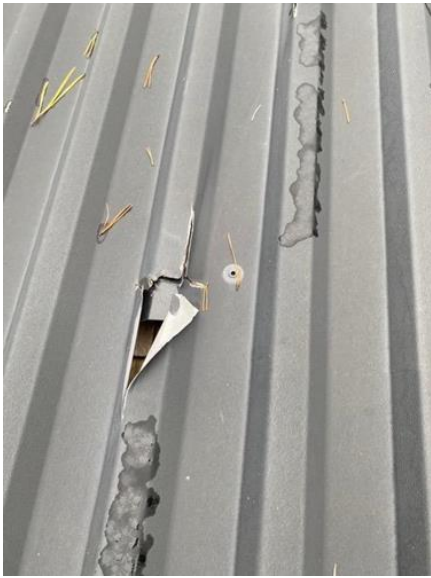
Yttertak - [Skader, yttertaktekking]
