# Tilstandsrapport

📍 Flugsrudkroken 22, 2614 LILLEHAMMER

# gnr. 91, bnr. 40

## Enebolig - Byggeår: 2017

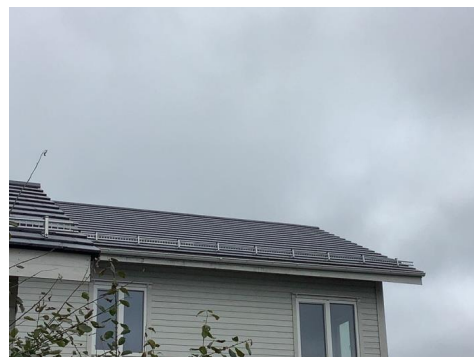
Taktekking av betongtakstein. Taktekking er besiktiget fra bakkenivå pga. sikkerhetsmessige årsaker.

Det ble registrert at enkelte takstein har sprekker i "krom"

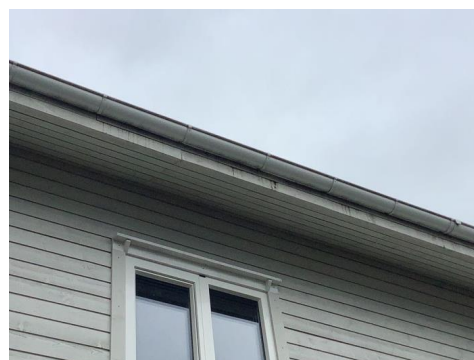
Takfotbeslag (beslag mellom taktekkning og takrenne) mangler. Dette gjør at takvann renner på baksiden av takrenne.

- Det er påvist avvik i beslagløsninger.

For å lukke avviket må det gjøres tiltak.

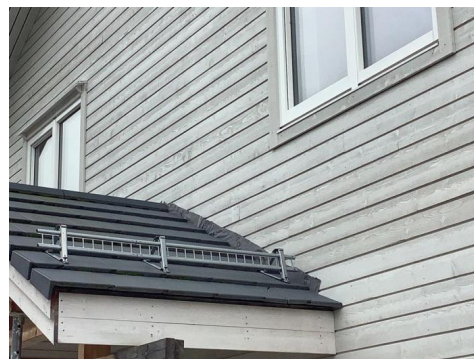
Beslag i overgang tak og vegg over inngang mangler.

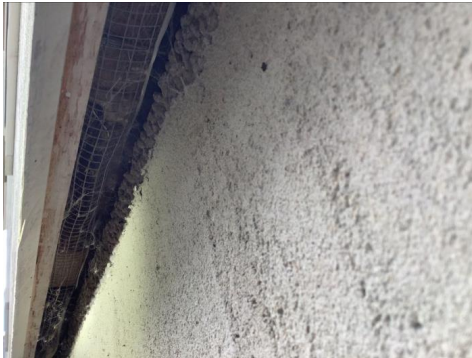
Det er ikke lagt musebånd, men netting. Denne har så store masker av mus vil kunne passere.

- Påviste skader må utbedres.

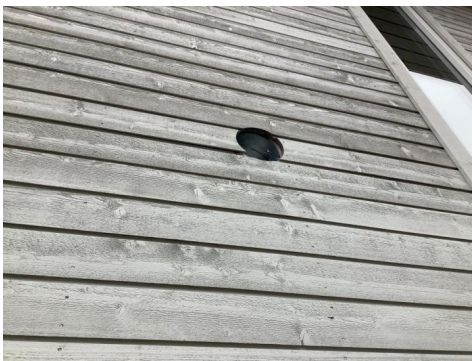
Manglende rist på ventil som gjør at vann kan komme inn i konstruksjon.

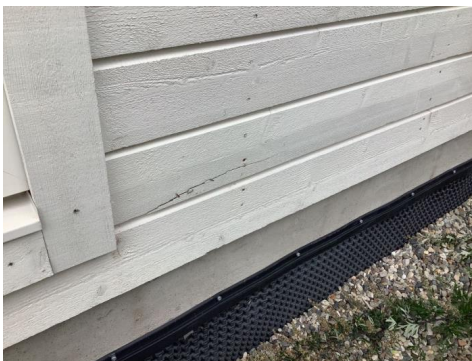
Sprekk i kledning.

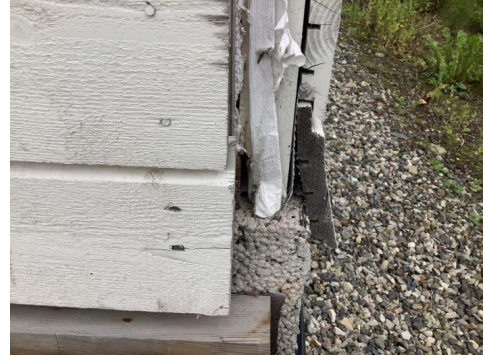
Skjevheter i bygning gjør at kledning blir liggende på kanten på ringmur. Dette området vil da heller ikke få lufting. For å utbedre dette må kledning tas av og vegg må lektes ut.

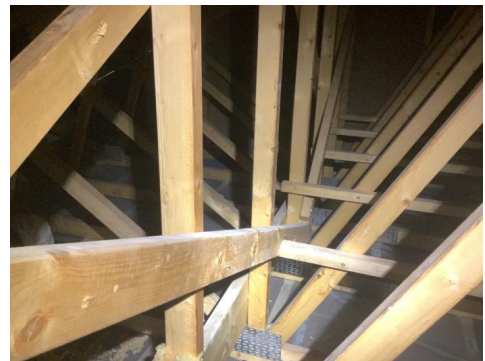
Kaldtloft mangler isolasjon.

- Det er påvist andre avvik:  
Isolering på loft er ikke utført.

- Det må foretas tiltak for å lukke avviket.

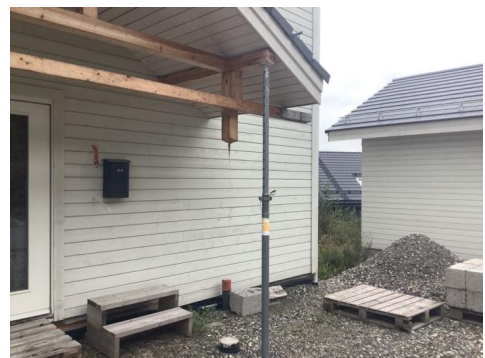
Takoverbygg over inngang står kun på midlertidige støtter.

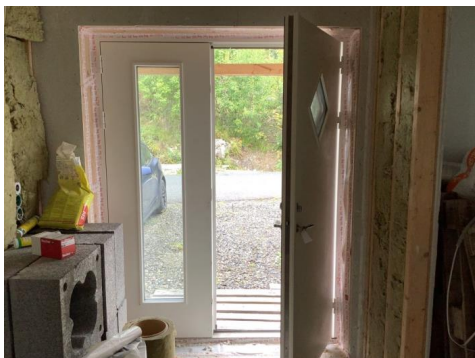
Dør har feil slagretning og slår innover. Dette er ikke en anbefalt løsning grunnet rømning.

Bygningsdelen fungerer med dette avviket.

- Det må foretas tiltak for å lukke avviket.

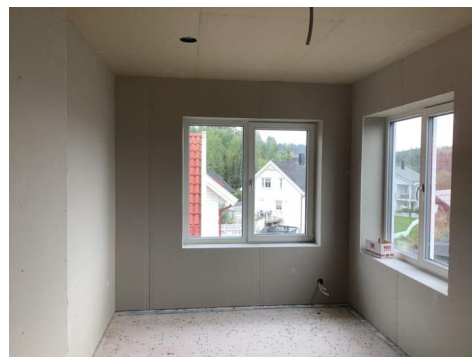
Overflater på vegger og himlinger 2. etasje delvis gipset.

Gjenstående arbeid må ferdigstilles for å lukke avviket.

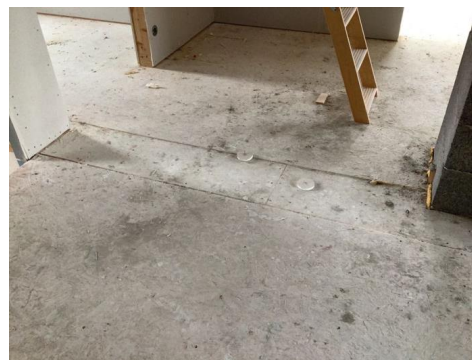
Treplater (osb) på gulv 2. etasje.

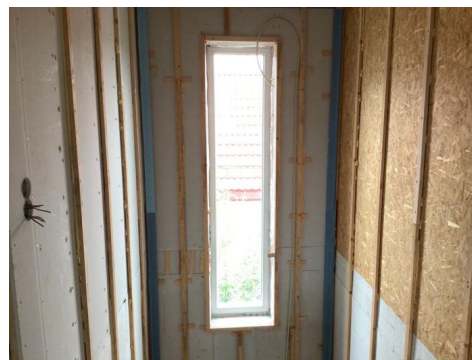
Manglende overflater på vegger trapperom og 1. etasje.

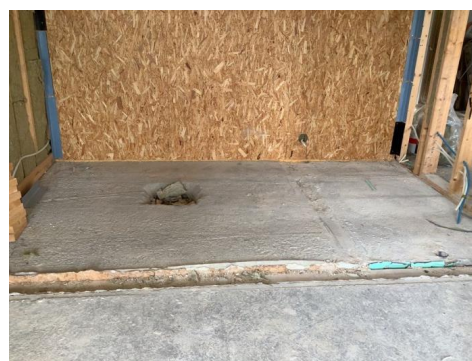
Overflater gulv er upusset og ikke avrettet betong. På bilde ses sluk, som ville vært i badstue med opprinnelig planløsning. Dette havner nå i stue og må blendes.

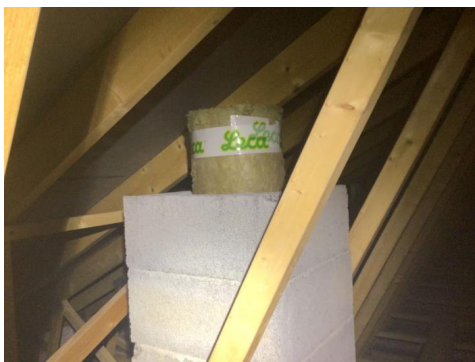
Pipe avsluttet på kaldtloft.

Avslutning av skorstein over tak skal utføres slik at regnvann, is og snø ikke skader konstruksjonen. Skorsteiner må derfor alltid ha beslag eller lignende som beskytter toppen av skorsteinsvangen inkludert røykrøret og eventuell isolasjon mot nedbør. Det er ikke opplyst om det er tatt høyde for vekt av pipe når gulv ble støpt.

- Det må foretas tiltak for å lukke avviket.

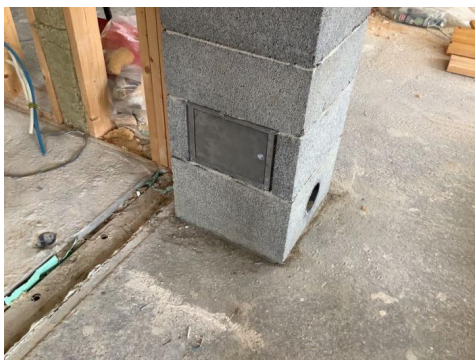
Sotluke plassert på stue.

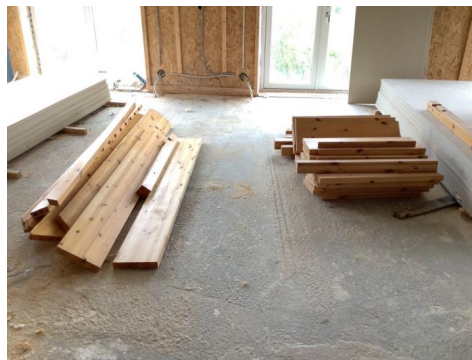
Trapp er ikke montert. Det var ved befaring hjemmelaget trestige for tilkomst mellom etasjer.

Det ligger deler til en tretrapp i boligen, men det må undersøkes om denne passert i åpning som er avsatt til trapp.

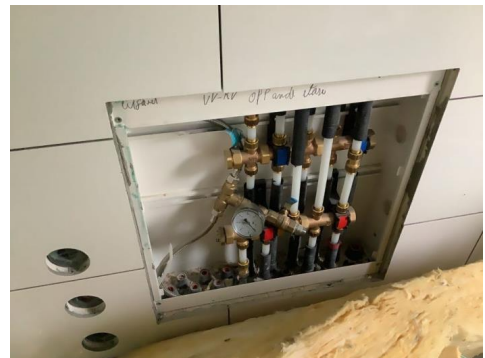
Stoppekran plassert på teknisk rom.

Det må sendes inn elektronisk sanitærmelding for innvendig sanitæranlegg med tilhørende søknad om vannmåler. Dette må innsendes av godkjent rørleggerentreprenør.

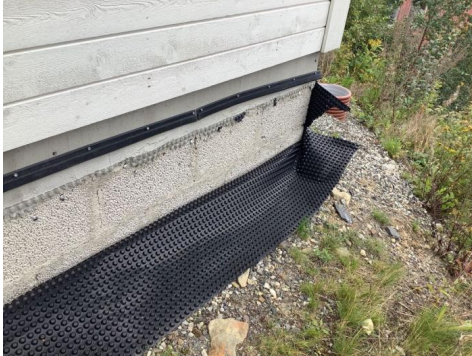
Grunnmursplast har løsnet.

- Det må foretas tiltak for å lukke avviket.

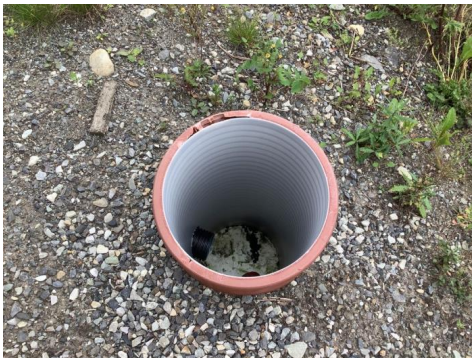
Dreneringskum.

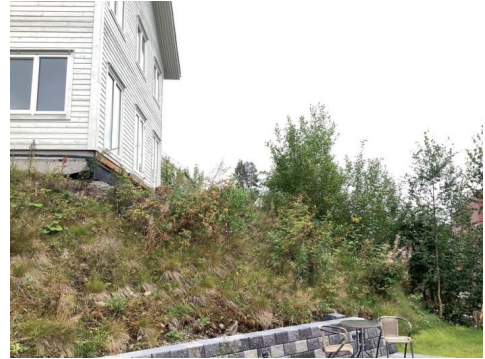
Det ligger pålegg fra Lillehammer kommune om at det må bygges støttemur mot nabo for å ivareta reguleringsplanens bestemmelser om byggehøyder.

- Det må foretas tiltak for å lukke avviket.
